## REMONT WIADUKTU

| Opracowanie: | Remont wiaduktu jako poprawa bezpieczeństwa ruchu drogowego w ciągu ul. 1-ego Maja, w km 0+407,58, w Tczewie nad linią kolejową Nr 9. |
| Obiekt | Wiadukt drogowy nad linią kolejową Nr 9 w ciągu ul. 1-ego Maja, w km 0+407,58 w Tczewie |

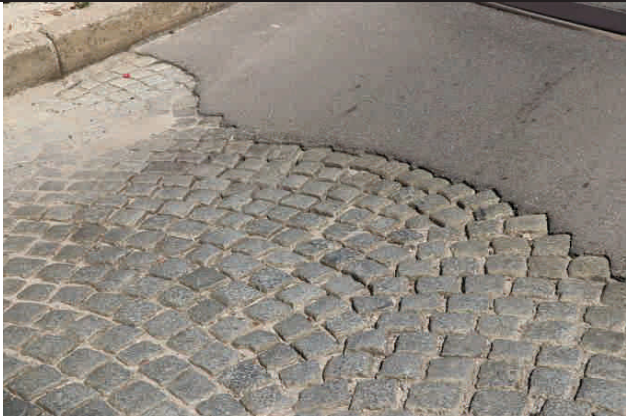
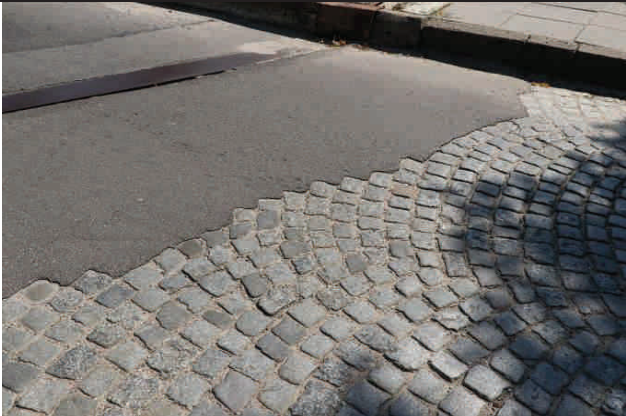
| Numer ewidencyjny obiektu:<br>(JNI) 01028479 | | DOKUMENTACJA FOTOGRAFICZNA USZKODZEŃ OBIEKTU<br>z dnia 2018.07.24 | | Karta Nr 2.1 | |
|---|--|---|--|---|--|
| Fot. 49. Nawierzchnia na dojeździe po stronie ul. Gdańskiej<br>(Zdeformowana nawierzchnia) | | Fot. 50. Nawierzchnia na dojeździe po stronie ul. Gdańskiej<br>(Zdeformowana nawierzchnia) | | | |

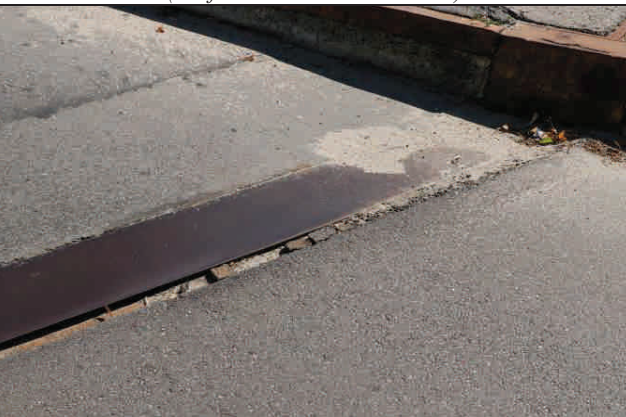
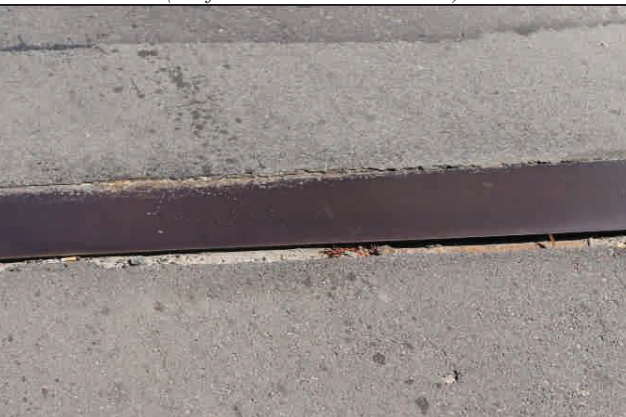
| Numer ewidencyjny obiektu:<br>(JNI) 01028479 | | DOKUMENTACJA FOTOGRAFICZNA USZKODZEŃ OBIEKTU<br>z dnia 2018.07.24 | | Karta Nr 2.1 | |
|---|--|---|--|---|--|
| Fot. 53. Nawierzchnia na dojeździe w rejonie dylatacji po stronie ul. Gdańskiej<br>(Spękania i ubytki asfaltu w rejonie dylatacji, nieszczelna dylatacja) | | Fot. 54. Nawierzchnia na dojeździe w rejonie dylatacji po stronie ul. Gdańskiej<br>(Spękania i ubytki asfaltu w rejonie dylatacji, nieszczelna dylatacja) | | | |

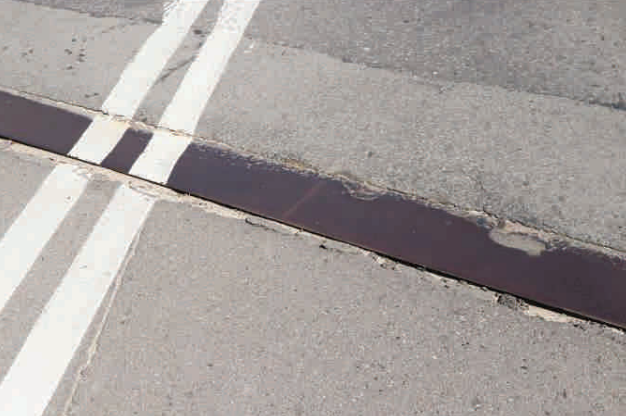
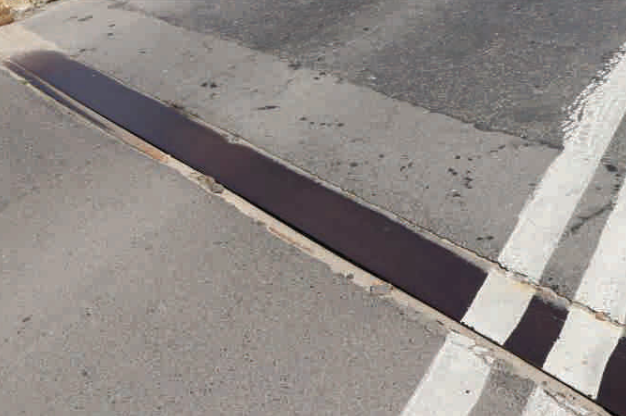
| Numer ewidencyjny obiektu:<br>(JNI) 01028479 | | DOKUMENTACJA FOTOGRAFICZNA USZKODZEŃ OBIEKTU<br>z dnia 2018.07.24 | | Karta Nr 2.1 | |
|---|--|---|--|---|--|
| Fot. 55. Nawierzchnia na dojeździe w rejonie dylatacji po stronie ul. Gdańskiej<br>(Spękania i ubytki asfaltu w rejonie dylatacji, nieszczelna dylatacja) | | Fot. 56. Nawierzchnia na dojeździe w rejonie dylatacji po stronie ul. Gdańskiej<br>(Spękania i ubytki asfaltu w rejonie dylatacji, nieszczelna dylatacja) | | | |

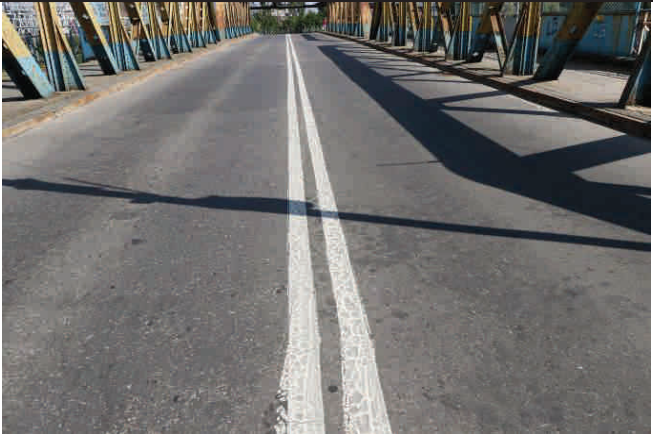
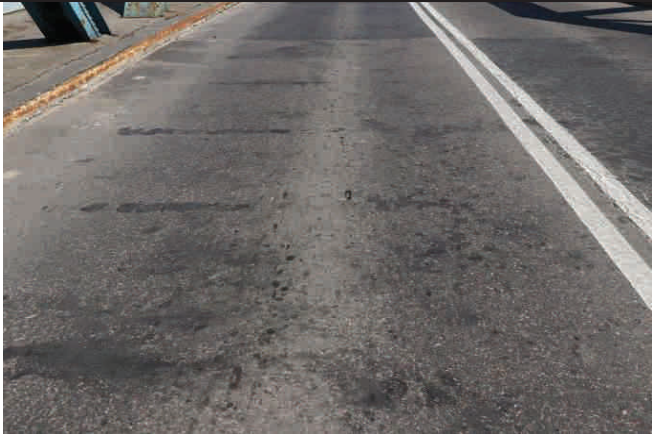
| Fot. 57. Nawierzchnia na moście<br>(Pofałdowana nawierzchnia ze spękaniami i ubytkami) | | Fot. 58. Nawierzchnia na moście<br>(Pofałdowana nawierzchnia ze spękaniami i ubytkami) | | | |

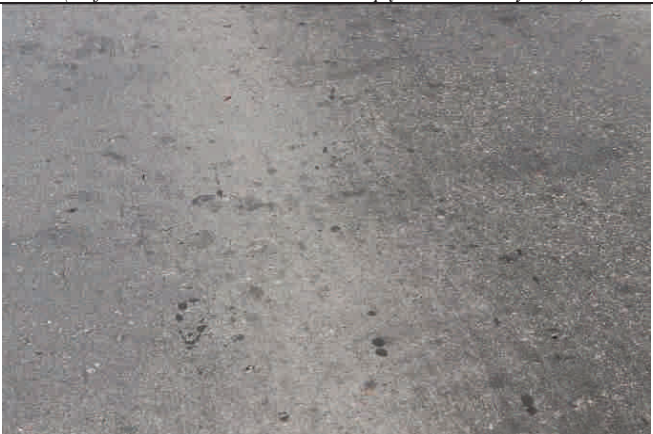
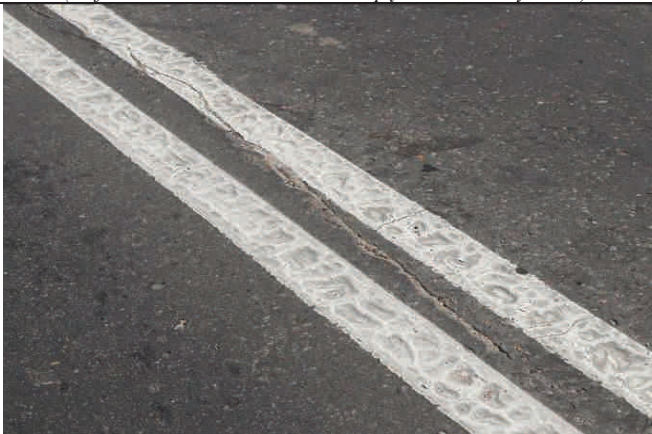
| Fot. 59. Nawierzchnia na moście<br>(Pofałdowana nawierzchnia ze spękaniami i ubytkami) | | Fot. 60. Nawierzchnia na moście<br>(Pofałdowana nawierzchnia ze spękaniami i ubytkami) | | | |

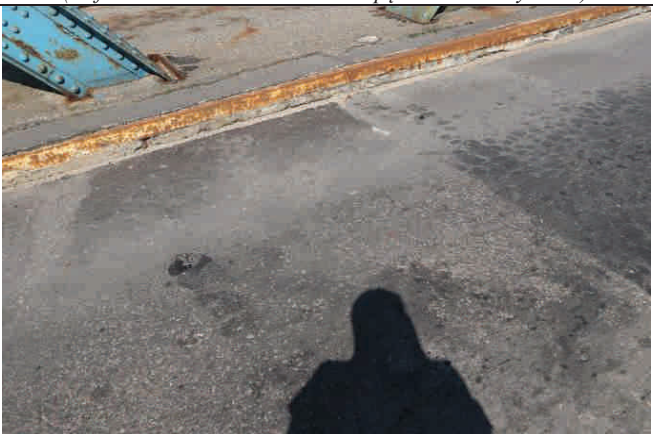
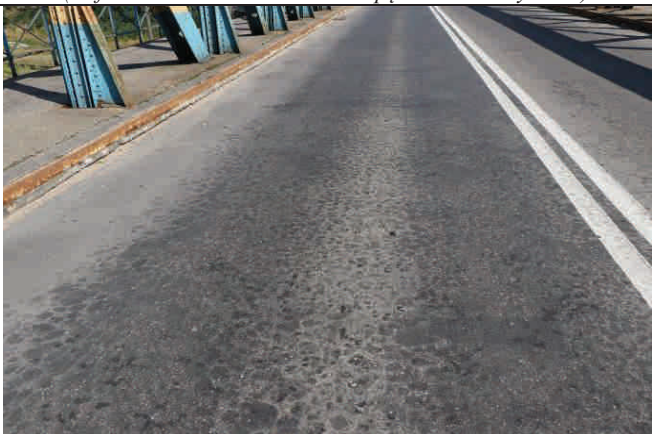
| Fot. 61. Nawierzchnia na moście<br>(Pofałdowana nawierzchnia ze spękaniami i ubytkami) | | Fot. 62. Nawierzchnia na moście<br>(Spękania poprzeczne i podłużne w nawierzchni) | | | |

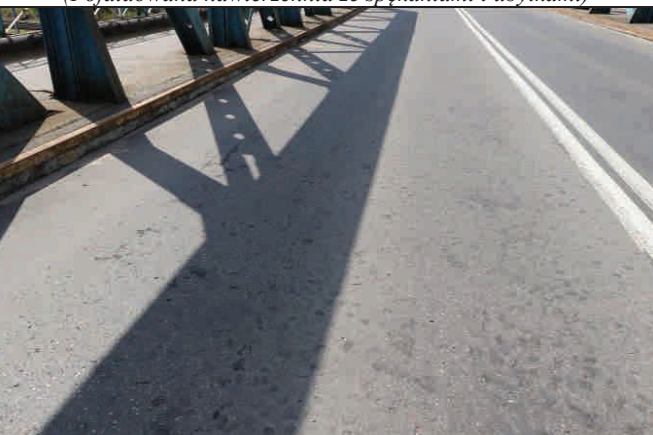
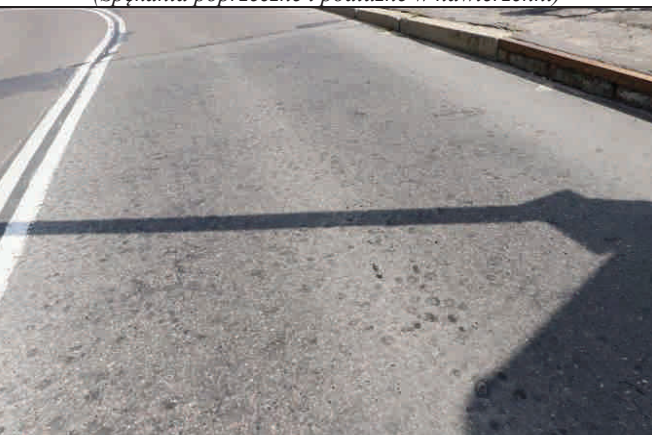
| Fot. 63. Nawierzchnia na moście<br>(Pofałdowana nawierzchnia ze spękaniami i ubytkami) | | Fot. 64. Nawierzchnia na moście<br>(Spękania poprzeczne i podłużne w nawierzchni) | | | |

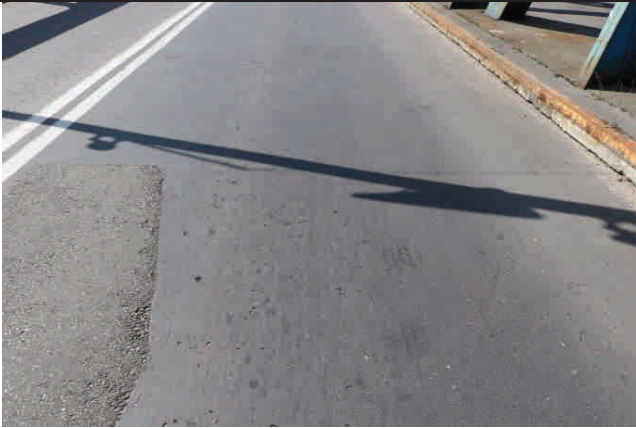
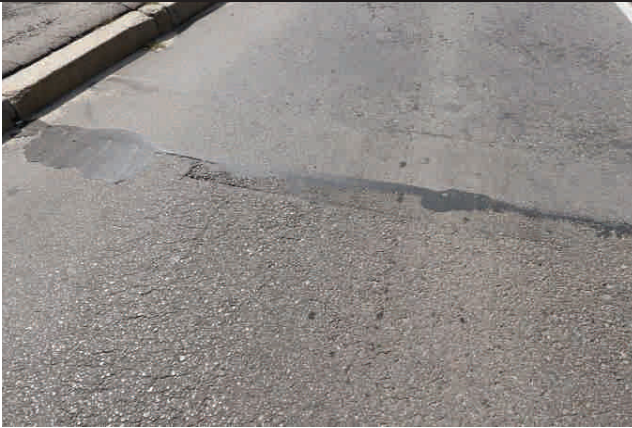
| Fot. 65. Nawierzchnia na moście<br>(Pofałdowana nawierzchnia ze spękaniami i ubytkami) | Fot. 66. Nawierzchnia na moście<br>(Spękania poprzeczne i podłużne w nawierzchni) | |

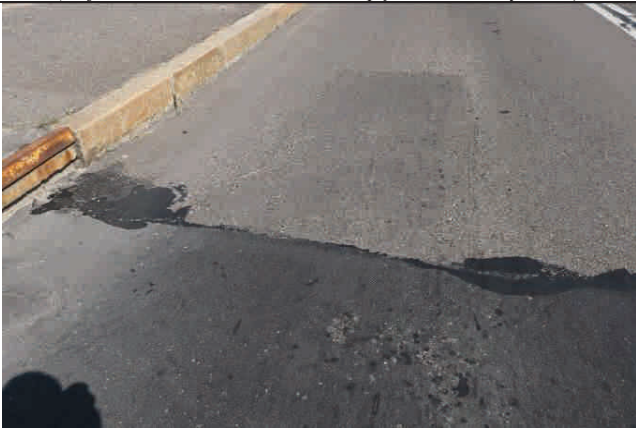
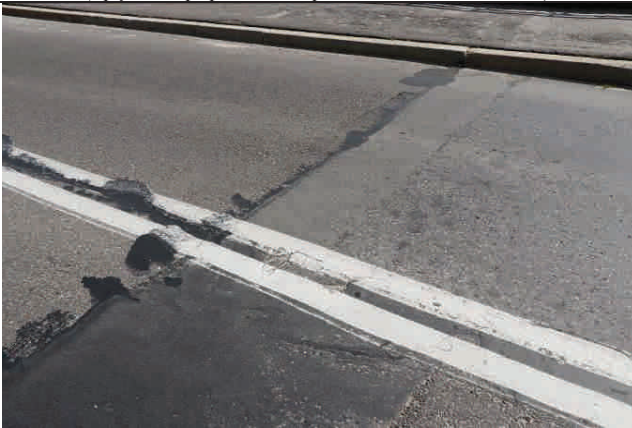
| Fot. 67. Nawierzchnia na dojeździe w rejonie dylatacji po stronie ul. Łąkowej<br>(Pofałdowana nawierzchnia ze spękaniami i ubytkami) | Fot. 68. Nawierzchnia na dojeździe w rejonie dylatacji po stronie ul. Łąkowej<br>(Pofałdowana nawierzchnia ze spękaniami i ubytkami) | |

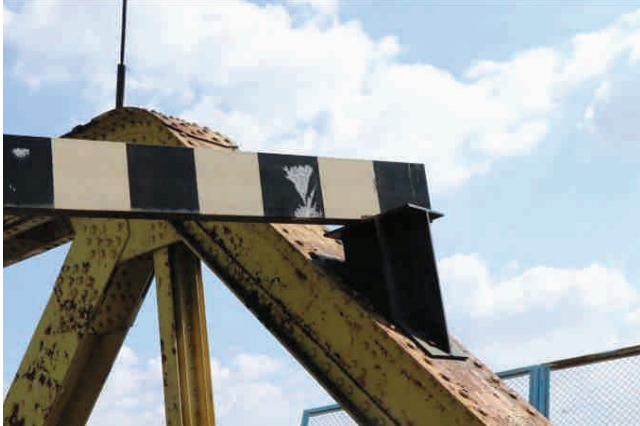
| Fot. 73. Ramownica portalowa na wjeździe od ul. Gdańskiej<br>(Miejscowe ślady uderzenia pojazdów – zniszczona powłoka malarska, korozja powierzchniowa) | Fot. 74. Ramownica portalowa na wjeździe od ul. Gdańskiej<br>(---) | |

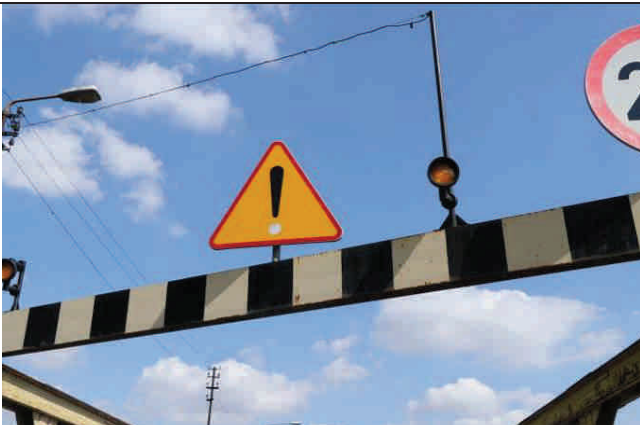
| Fot. 75. Ramownica portalowa na wjeździe od ul. Gdańskiej<br>(Miejscowe ślady uderzenia pojazdów – zniszczona powłoka malarska, korozja powierzchniowa) | Fot. 76. Ramownica portalowa na wjeździe od ul. Gdańskiej<br>(---) | |

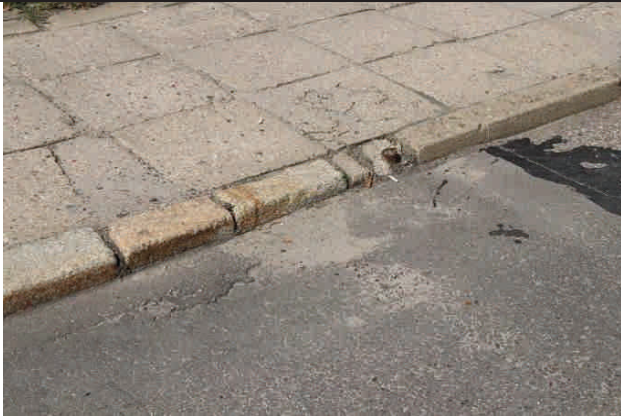
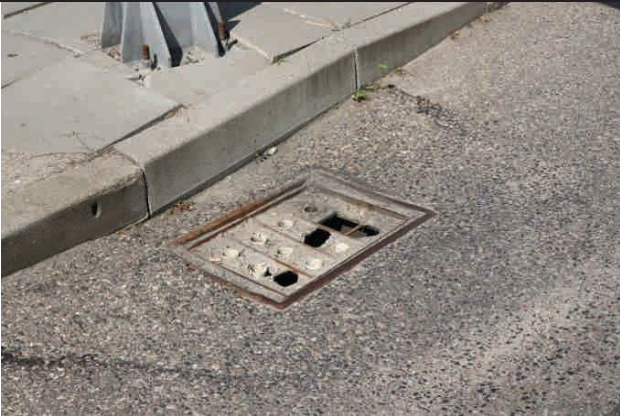
| Numer ewidencyjny obiektu:<br>(JNI) 01028479 | | DOKUMENTACJA FOTOGRAFICZNA USZKODZEŃ OBIEKTU<br>z dnia 2018.07.24 | | Karta Nr 2.31 | |
|---|--|---|--|---|--|
| Fot. 289. Krawężniki mostowe na dojeździe od strony ul. Kolejowej - po stronie Dworca PKP<br>(Uszkodzone miejscowo krawężniki) | | Fot. 290. Krawężniki mostowe na dojeździe od strony ul. Kolejowej - po stronie Dworca PKP<br>(Zniszczona kratka wlotowa wpustu, zapadnięta jezdnia wokół) | | | |

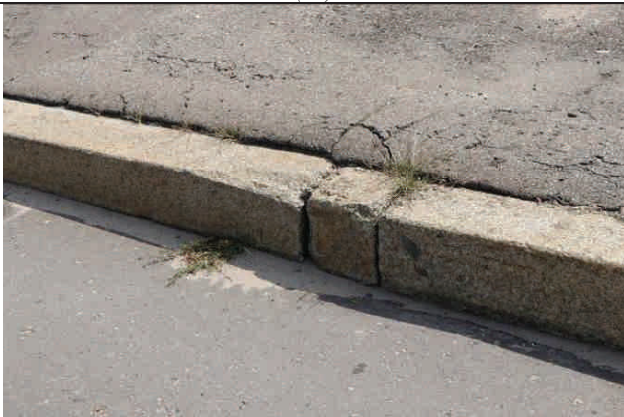
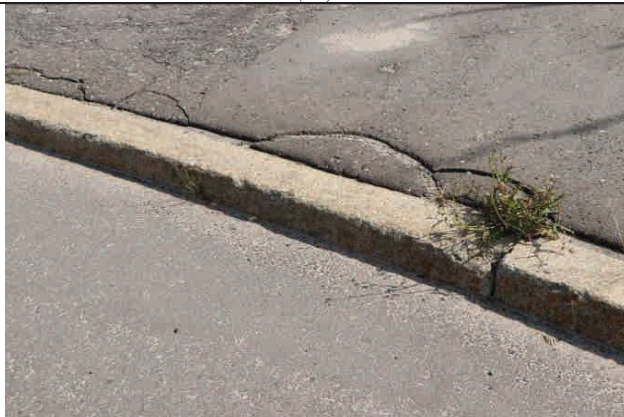
| Numer ewidencyjny obiektu:<br>(JNI) 01028479 | | DOKUMENTACJA FOTOGRAFICZNA USZKODZEŃ OBIEKTU<br>z dnia 2018.07.24 | | Karta Nr 2.33 | |
|---|--|---|--|---|--|
| Fot. 307. Krawężniki mostowe na obiekcie po stronie m. Malbork<br>(Miejscowe wykruszenia i pęknięcia) | | Fot. 308. Krawężniki mostowe na obiekcie po stronie m. Malbork<br>(Miejscowe wykruszenia i pęknięcia) | | | |

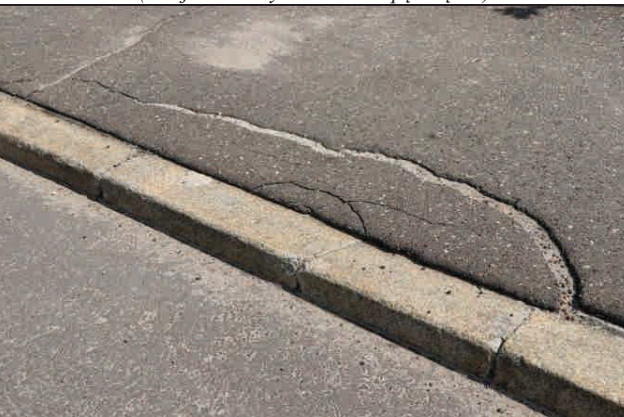
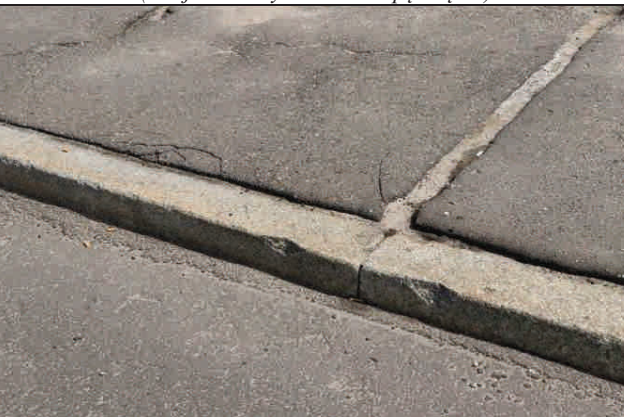
| Numer ewidencyjny obiektu:<br>(JNI) 01028479 | | DOKUMENTACJA FOTOGRAFICZNA USZKODZEŃ OBIEKTU<br>z dnia 2018.07.24 | | Karta Nr 2.33 | |
|---|--|---|--|---|--|
| Fot. 309. Krawężniki mostowe na dojeździe od ul. Kolejowej, po<br>stronie m. Malbork<br>(Miejscowe wykruszenia i pęknięcia) | | Fot. 310. Krawężniki mostowe na dojeździe od ul. Kolejowej, po<br>stronie m. Malbork<br>(Miejscowe wykruszenia i pęknięcia) | | | |

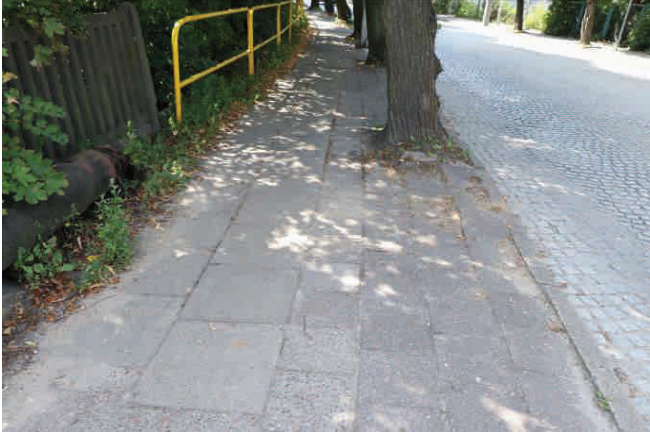
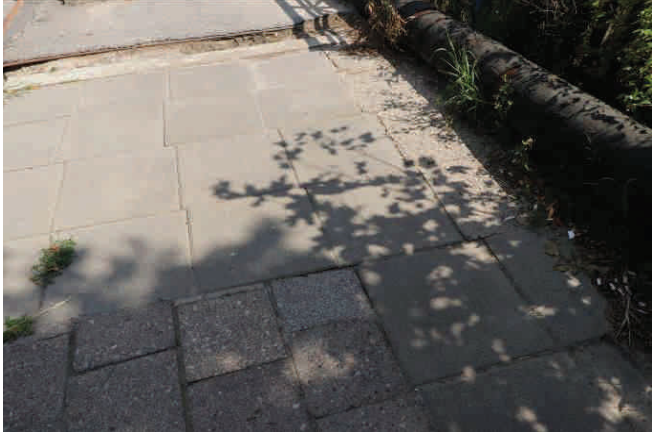
| <p>Numer ewidencyjny obiektu:<br/>(JNI) 01028479</p> | <p><b>DOKUMENTACJA FOTOGRAFICZNA USZKODZEŃ OBIEKTU</b><br/>z dnia 2018.07.24</p> | <p>Karta Nr 2.35</p> |
|---|---|---|
| <p>Fot. 321. Dojście od ul. Gdańskiej po stronie m. Malbork<br/>(Stare, powykruszone i pozapadane płyty chodnikowe)</p> | <p>Fot. 322. Dojście od ul. Gdańskiej po stronie m. Malbork<br/>(Stare, powykruszone i pozapadane płyty chodnikowe)</p> | |

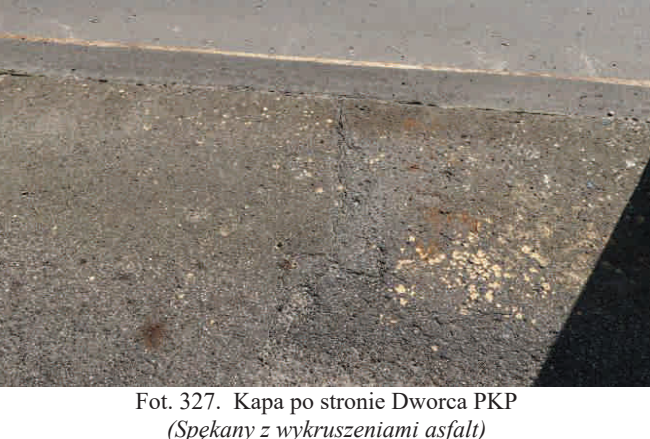
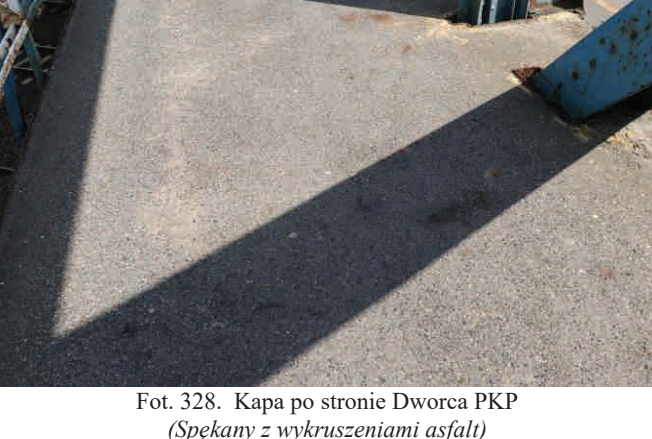
| <p>Numer ewidencyjny obiektu:<br/>(JNI) 01028479</p> | <p><b>DOKUMENTACJA FOTOGRAFICZNA USZKODZEŃ OBIEKTU</b><br/>z dnia 2018.07.24</p> | <p>Karta Nr 2.35</p> |
|---|---|---|
| <p>Fot. 327. Kapa po stronie Dworca PKP<br/>(Spękany z wykruszeniami asfalt)</p> | <p>Fot. 328. Kapa po stronie Dworca PKP<br/>(Spękany z wykruszeniami asfalt)</p> | |

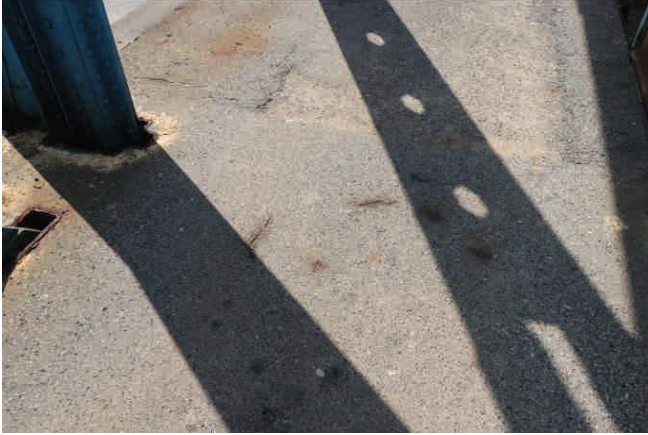
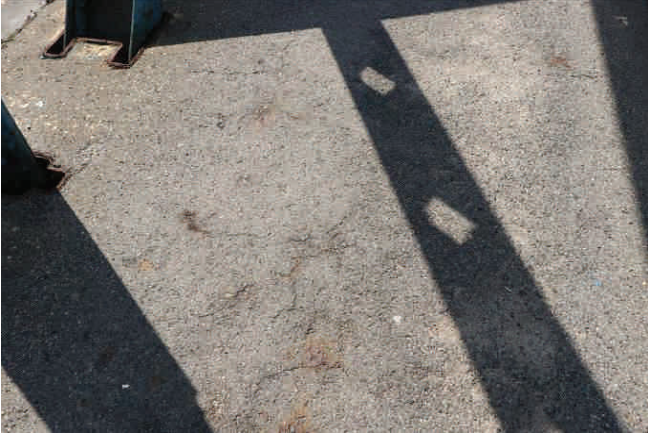
| <p>Numer ewidencyjny obiektu:<br/>(JNI) 01028479</p> | <p><b>DOKUMENTACJA FOTOGRAFICZNA USZKODZEŃ OBIEKTU</b><br/>z dnia 2018.07.24</p> | <p>Karta Nr 2.36</p> |
|---|---|---|
| <p>Fot. 329. Kapa po stronie Dworca PKP<br/>(Spękany z wykruszeniami asfalt)</p> | <p>Fot. 330. Kapa po stronie Dworca PKP<br/>(Spękany z wykruszeniami asfalt)</p> | |

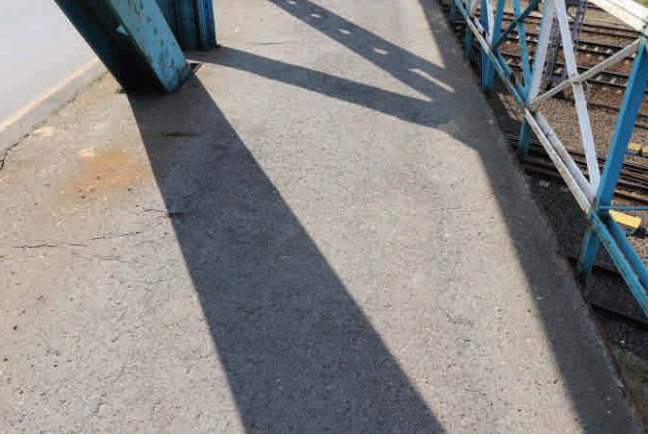
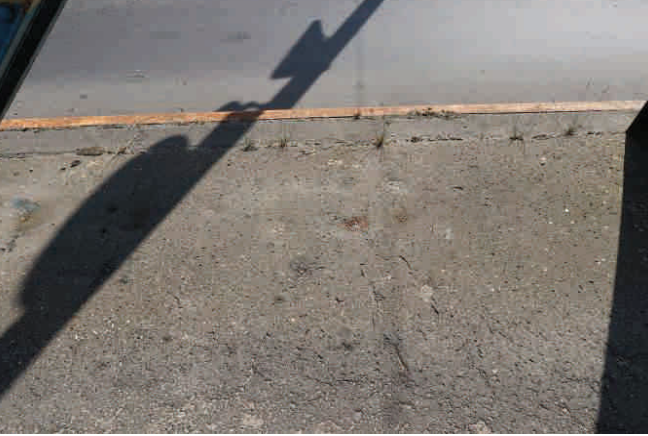
| <p>Numer ewidencyjny obiektu:<br/>(JNI) 01028479</p> | <p><b>DOKUMENTACJA FOTOGRAFICZNA USZKODZEŃ OBIEKTU</b><br/>z dnia 2018.07.24</p> | <p>Karta Nr 2.36</p> |
|---|---|---|
| <p>Fot. 335. Kapa po stronie Dworca PKP<br/>(Spękany z wykruszeniami asfalt)</p> | <p>Fot. 336. Kapa po stronie Dworca PKP<br/>(Spękany z wykruszeniami asfalt)</p> | |

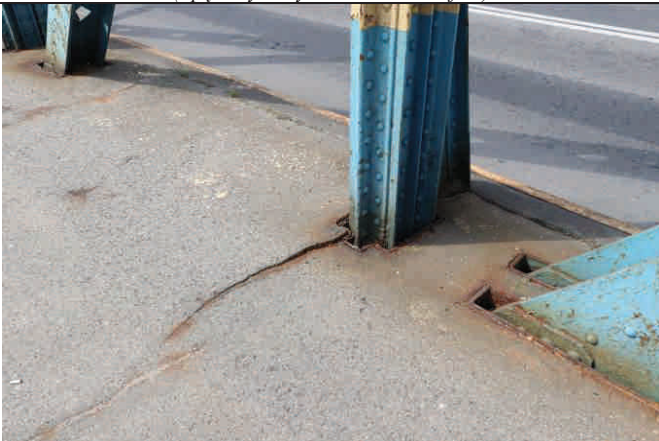
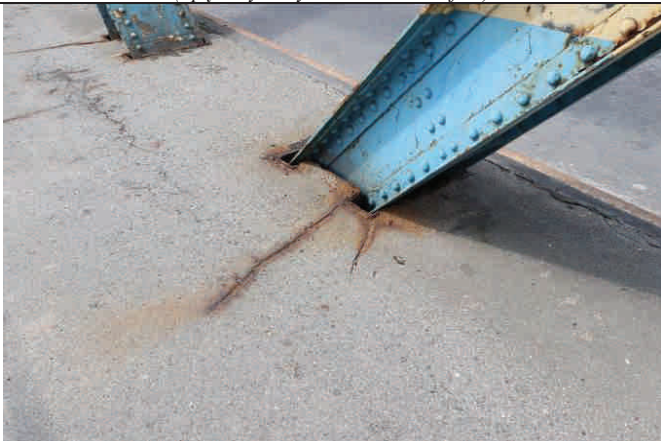
| Numer ewidencyjny obiektu:<br>(JNI) 01028479 | | DOKUMENTACJA FOTOGRAFICZNA USZKODZEŃ OBIEKTU<br>z dnia 2018.07.24 | | Karta Nr 2.39 | |
|---|--|---|--|---|--|
| Fot. 359. Kapa po stronie m. Malbork<br>(Spękany z wykruszeniami asfalt) | | | | Fot. 360. Kapa po stronie m. Malbork<br>(Spękany z wykruszeniami asfalt) | |

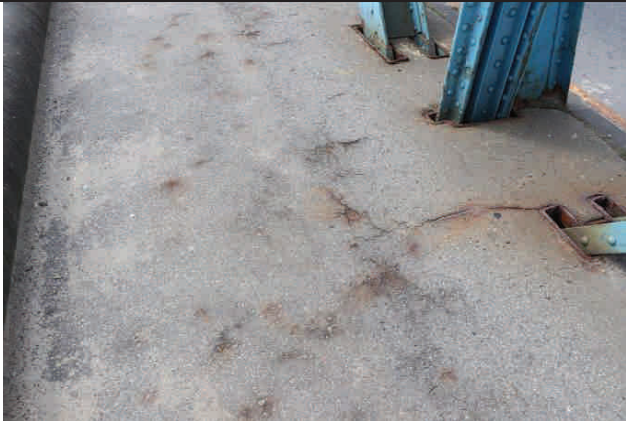
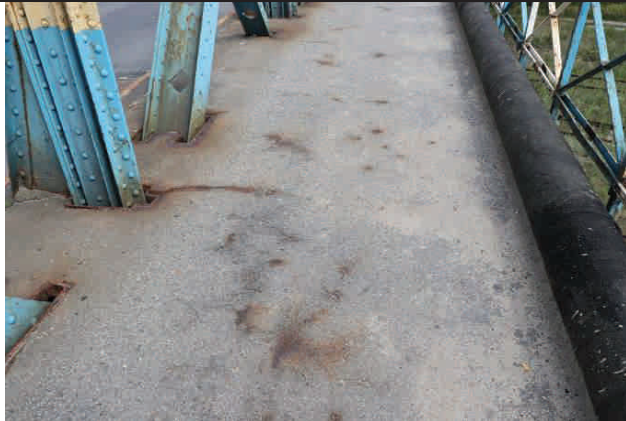
| Numer ewidencyjny obiektu:<br>(JNI) 01028479 | | DOKUMENTACJA FOTOGRAFICZNA USZKODZEŃ OBIEKTU<br>z dnia 2018.07.24 | | Karta Nr 2.40 | |
|---|--|---|--|---|--|
| Fot. 361. Kapa po stronie m. Malbork<br>(Spękany z wykruszeniami asfalt) | | Fot. 362. Kapa po stronie m. Malbork<br>(Spękany z wykruszeniami asfalt) | | | |

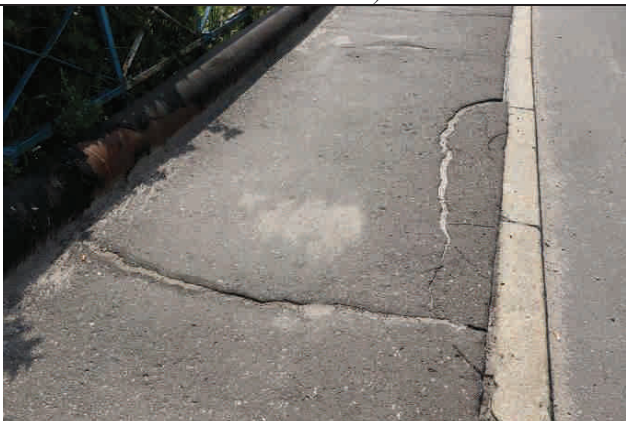
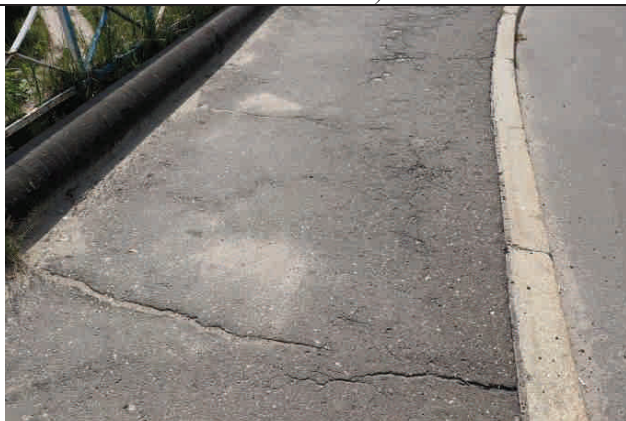
| Numer ewidencyjny obiektu:<br>(JNI) 01028479 | | DOKUMENTACJA FOTOGRAFICZNA USZKODZEŃ OBIEKTU<br>z dnia 2018.07.24 | | Karta Nr 2.40 | |
|---|--|---|--|---|--|
| Fot. 367. Kapa po stronie m. Malbork<br>(Spękany z dużymi wykruszeniami asfalt, zdeformowana<br>nawierzchnia) | | Fot. 368. Kapa po stronie m. Malbork<br>(Spękany z dużymi wykruszeniami asfalt, zdeformowana<br>nawierzchnia) | | | |

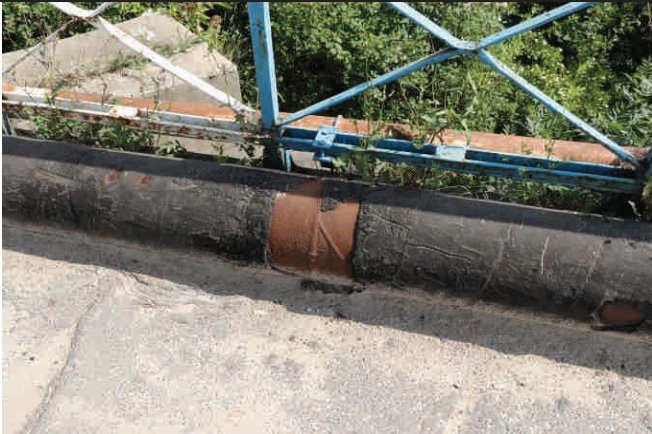
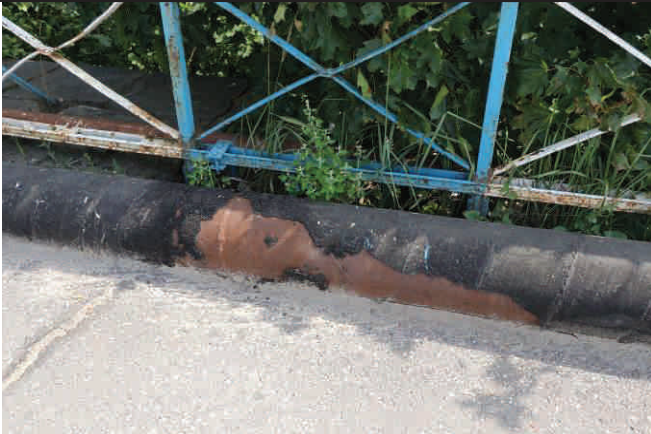
| Fot. 465. Instalacje na obiekcie po stronie m. Malbork<br>(Bujna wegetacja roślinności na obiekcie, stałe zawilgocenie) | Fot. 466. Instalacje na obiekcie po stronie m. Malbork<br>(Bujna wegetacja roślinności na obiekcie, stałe zawilgocenie) | |

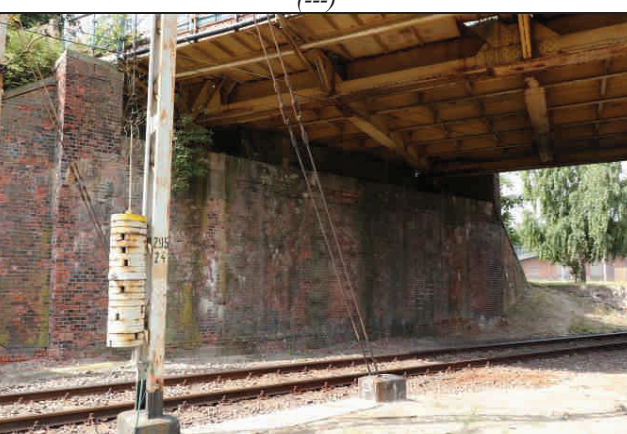
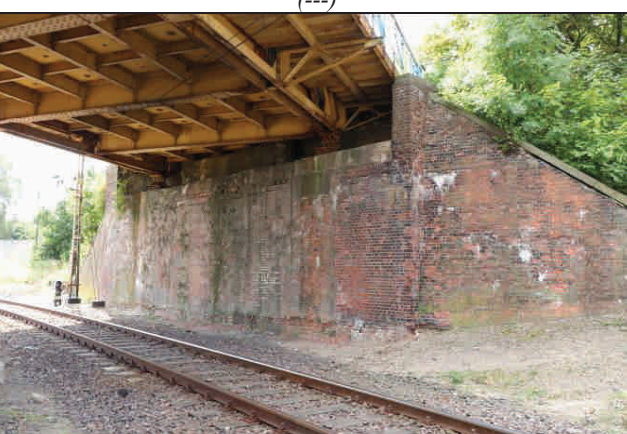
| Numer ewidencyjny obiektu:<br>(JNI) 01028479 | | DOKUMENTACJA FOTOGRAFICZNA USZKODZEŃ OBIEKTU<br>z dnia 2018.07.24 | | Karta Nr 2.54 | |
|---|--|---|--|---|--|
| Fot. 479. Przyczółek po stronie ul. Gdańskiej<br>(Przecieki wody, stałe zawilgocenia, wysięki i wykwity organiczny nalot, spękania na spoinach, ubytki spoin i cegiel, popękane cegły, wegetacja roślinności na podporze) | | Fot. 480. Przyczółek po stronie ul. Gdańskiej<br>(Przecieki wody, stałe zawilgocenia, wysięki i wykwity organiczny nalot, spękania na spoinach, ubytki spoin i cegiel, popękane cegły, wegetacja roślinności na podporze) | | | |
