## REMONT WIADUKTU

| Opracowanie: | Remont wiaduktu jako poprawa bezpieczeństwa ruchu drogowego w ciągu ul. 1-ego Maja, w km 0+407,58, w Tczewie nad linią kolejową Nr 9. |
| Obiekt | Wiadukt drogowy nad linią kolejową Nr 9 w ciągu ul. 1-ego Maja, w km 0+407,58 w Tczewie |

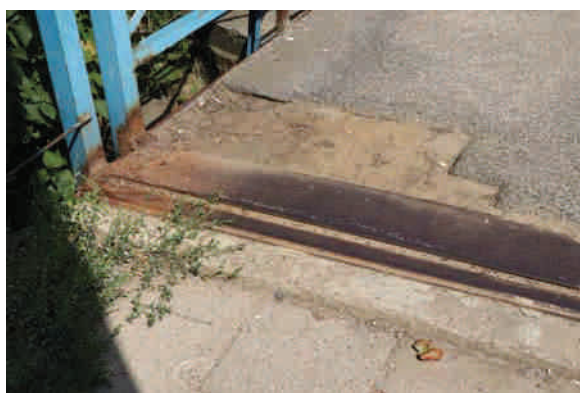
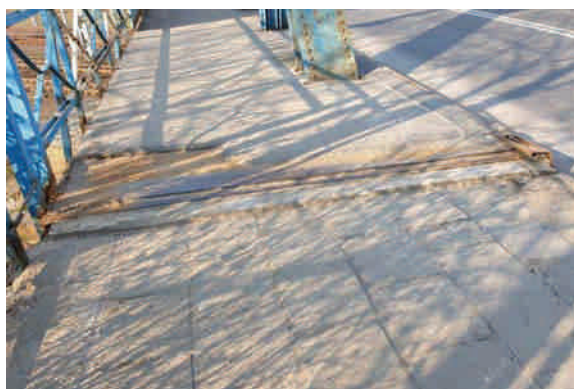
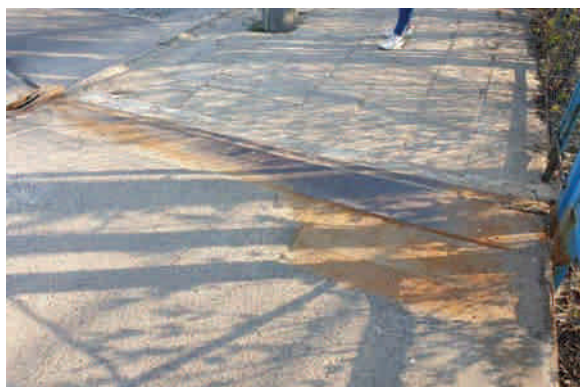
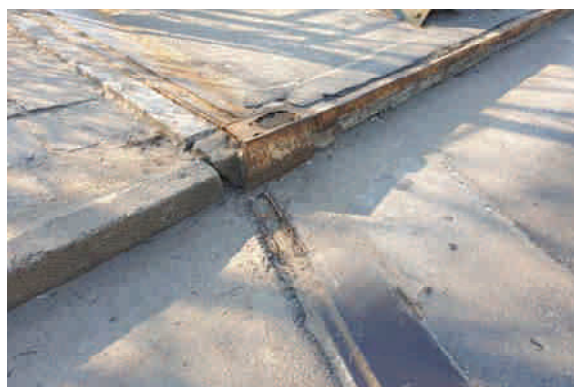
- chodnik po stronie dworca PKP

Poniżej dokumentacja fotograficzna miejsc uszkodzonych dylatacji, dla których przewidziano ww prace:

Celem ostatecznym jest wymiana uszkodzonego fragmentu dylatacji na chodnikach z obu stron. Ze względu na brak archiwalnej dokumentacji obiektu w projekcie prac naprawczych dokonano pewnych założeń upraszczających i szacunkowych przypuszczalnych wielkości naprawy. Po wykonaniu rozkopów i odsłonięciu ścianki zapleczej należy dokonać dokładnego rozpoznania uszkodzeń, co w chwili obecnej jest niemożliwe i jeżeli zajdzie taka konieczność określenia zamiennego sposobu naprawy. Zatem zakres naprawy może ulec zmianie. Wstępnie przyjęto schemat odbudowy ścianki zapleczej przyjmując rozwiązanie na 1 mb naprawy ściany. Przyjęto szacunkową długość ścianki do naprawy ok. 8,00 m. Jeżeli zakres będzie musiał zostać zwiększony

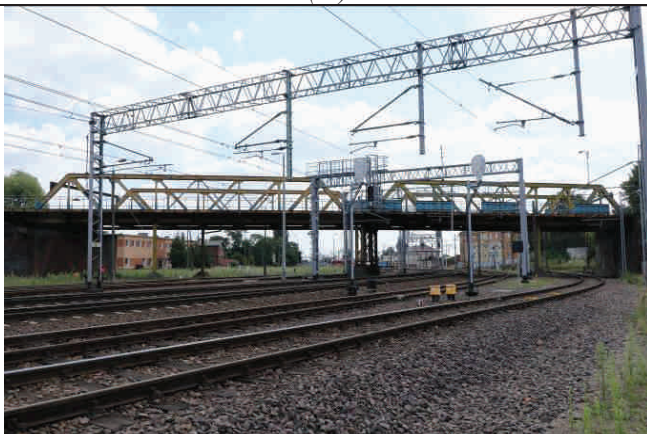
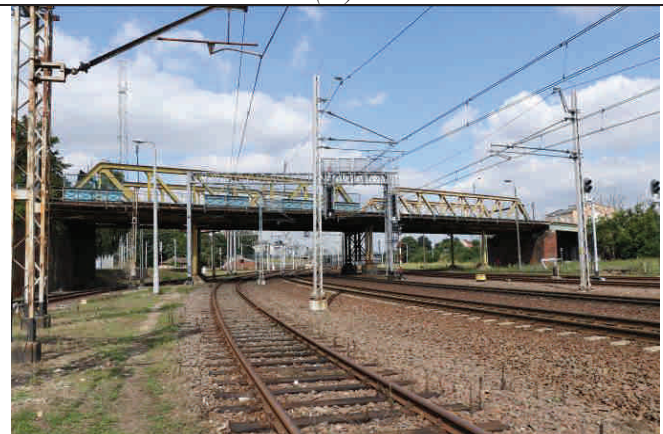
| Fot. 27. Widok z boku od strony Dworca PKP<br>(---) | Fot. 28. Widok z boku od strony m. Malbork<br>(---) | |

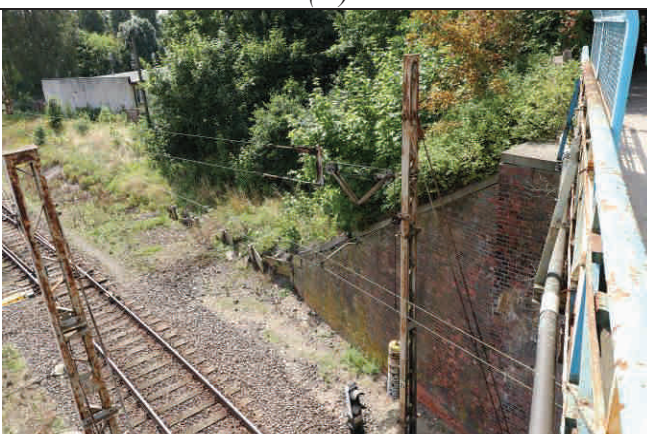
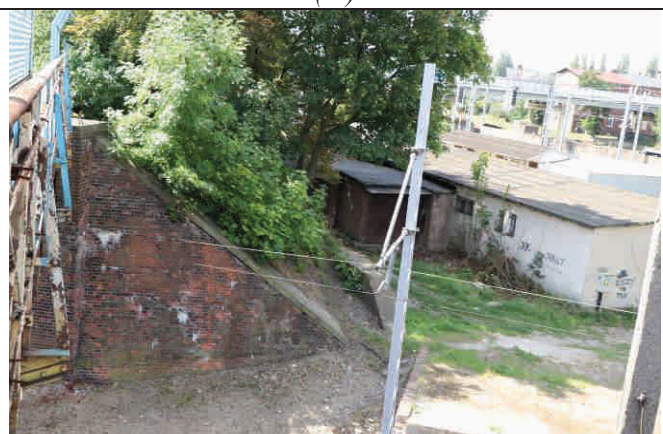
| Fot. 29. Skarpa z lewej strony przyczółka po stronie ul. Gdańskiej<br>(---) | Fot. 30. Skarpa z prawej strony przyczółka po stronie ul. Gdańskiej<br>(---) | |

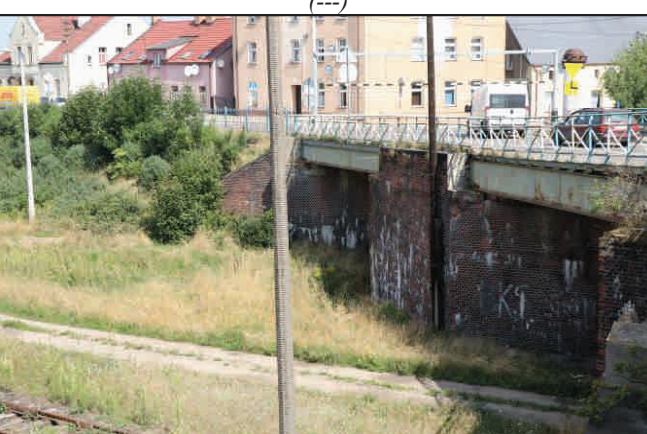
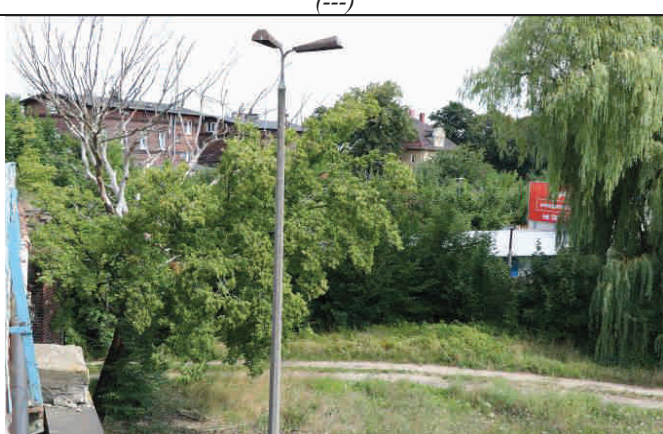
| Fot. 31. Skarpa z lewej strony przyczółka po stronie ul. Łąkowej<br>(---) | Fot. 32. Skarpa z prawej strony przyczółka po stronie ul. Łąkowej<br>(---) | |

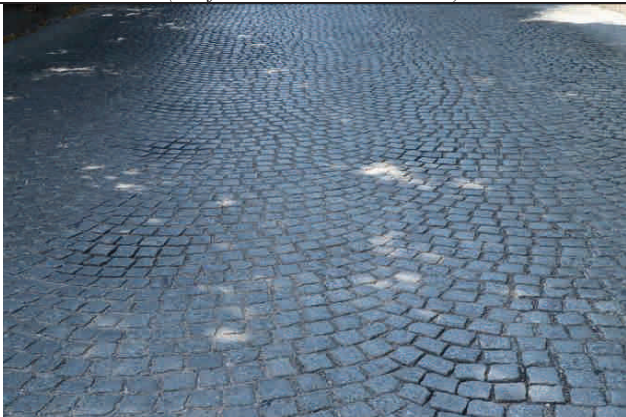
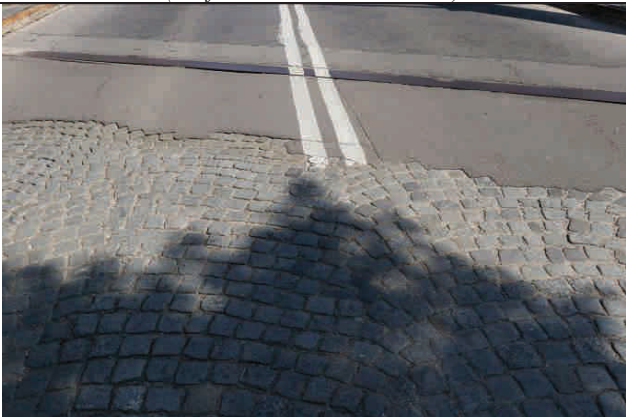
| Numer ewidencyjny obiektu:<br>(JNI) 01028479 | | DOKUMENTACJA FOTOGRAFICZNA USZKODZEŃ OBIEKTU<br>z dnia 2018.07.24 | | Karta Nr 2.1 | |
|---|--|---|--|---|--|
| Fot. 51. Nawierzchnia na dojeździe po stronie ul. Gdańskiej<br>(Zdeformowana nawierzchnia) | | Fot. 52. Nawierzchnia na dojeździe po stronie ul. Gdańskiej<br>(Zdeformowana nawierzchnia) | | | |

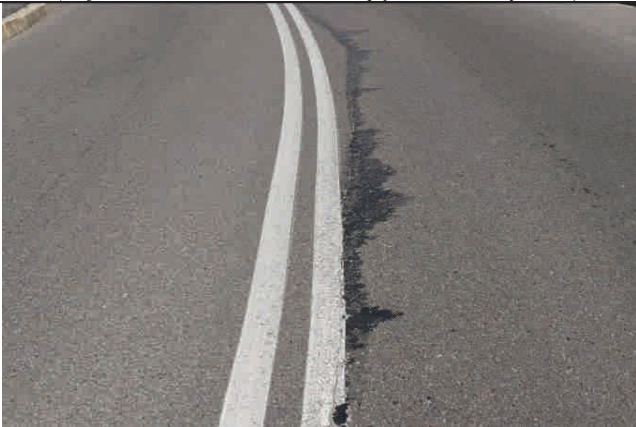
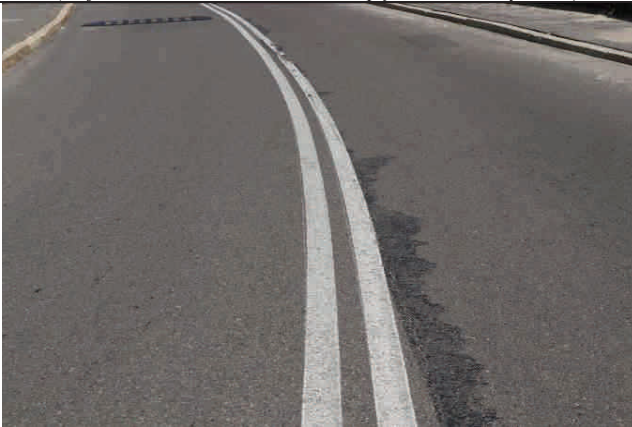
| Fot. 69. Nawierzchnia na dojeździe po stronie ul. Łąkowej<br>(---) | Fot. 70. Nawierzchnia na dojeździe po stronie ul. Łąkowej<br>(---) | |

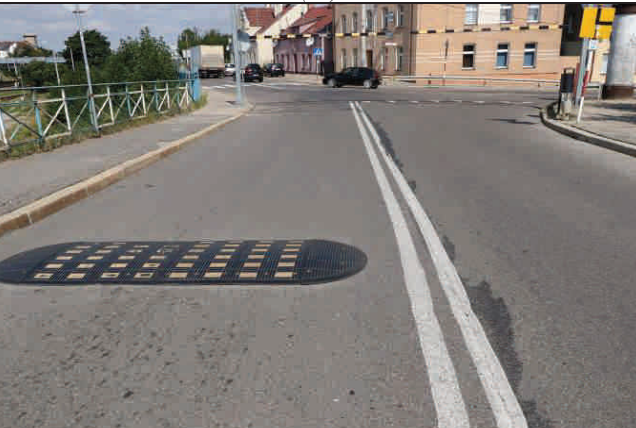
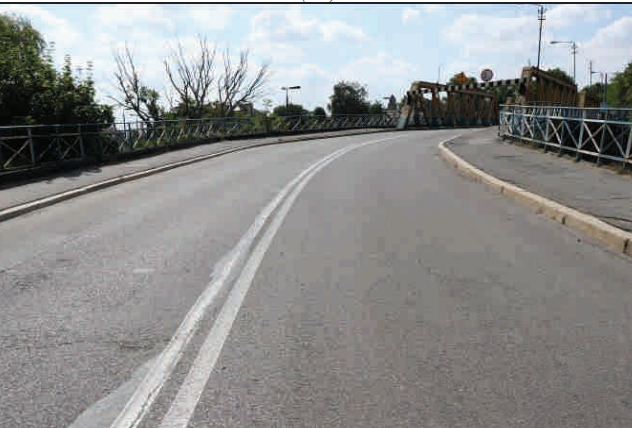
| Fot. 71. Nawierzchnia na dojeździe po stronie ul. Łąkowej<br>(---) | Fot. 72. Nawierzchnia na dojeździe po stronie ul. Łąkowej<br>(---) | |

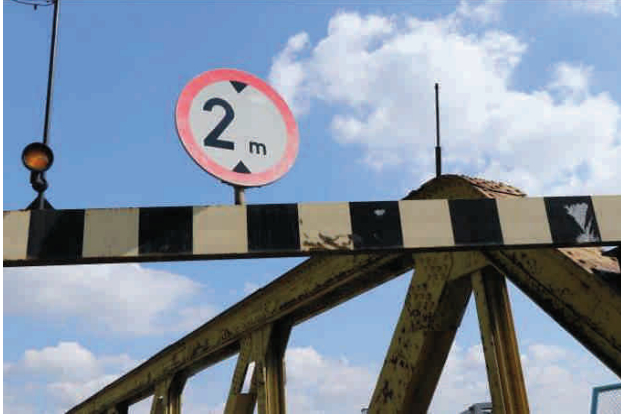
| Fot. 73. Ramownica portalowa na wjeździe od ul. Gdańskiej<br>(Miejscowe ślady uderzenia pojazdów – zniszczona powłoka malarska, korozja powierzchniowa) | Fot. 74. Ramownica portalowa na wjeździe od ul. Gdańskiej<br>(---) | |

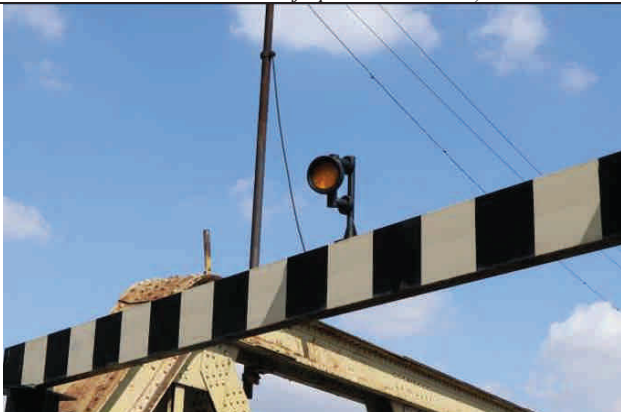
| Fot. 75. Ramownica portalowa na wjeździe od ul. Gdańskiej<br>(Miejscowe ślady uderzenia pojazdów – zniszczona powłoka malarska, korozja powierzchniowa) | Fot. 76. Ramownica portalowa na wjeździe od ul. Gdańskiej<br>(---) | |

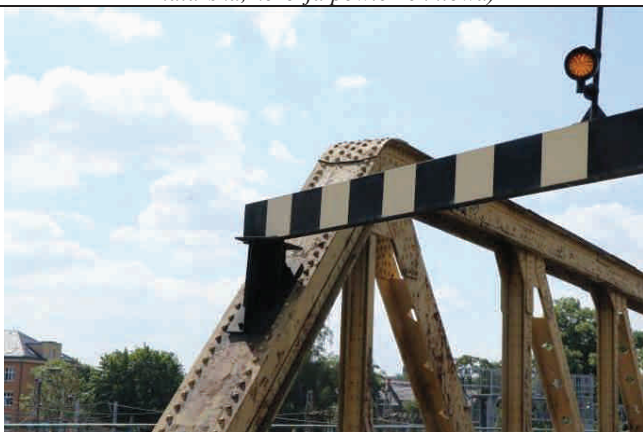
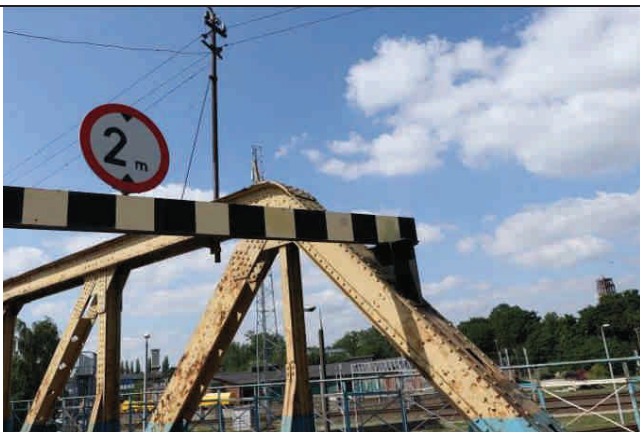
| Fot. 77. Ramownica portalowa na wjeździe od ul. Kolejowej<br>(---) | Fot. 78. Ramownica portalowa na wjeździe od ul. Kolejowej<br>(---) | |

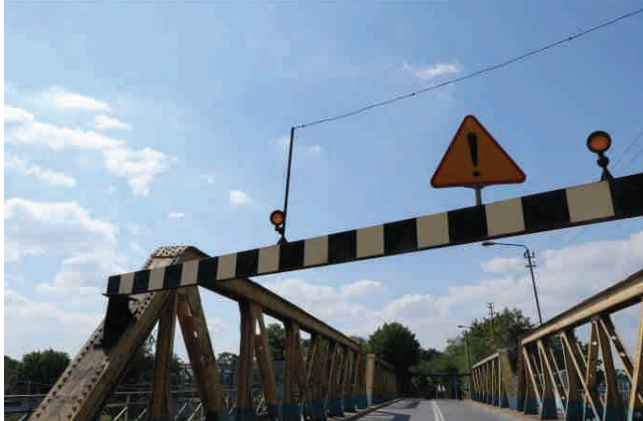
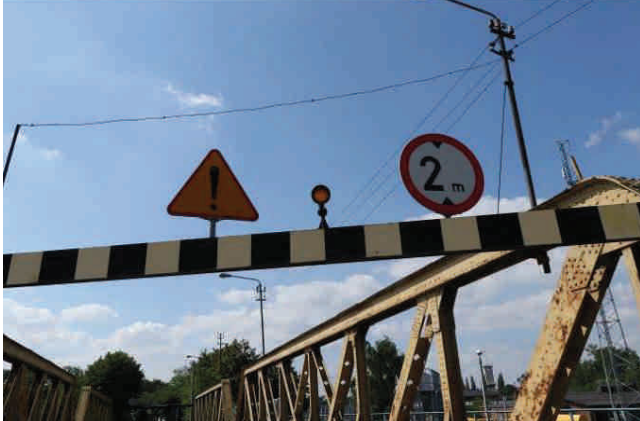
| Fot. 79. Ramownica portalowa na wjeździe od ul. Kolejowej<br>(---) | Fot. 80. Ramownica portalowa na wjeździe od ul. Kolejowej<br>(---) | |

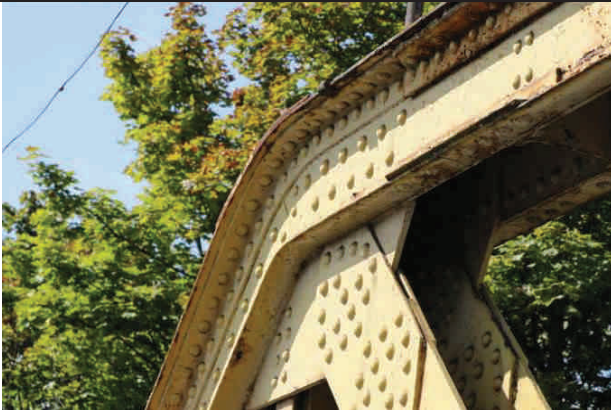
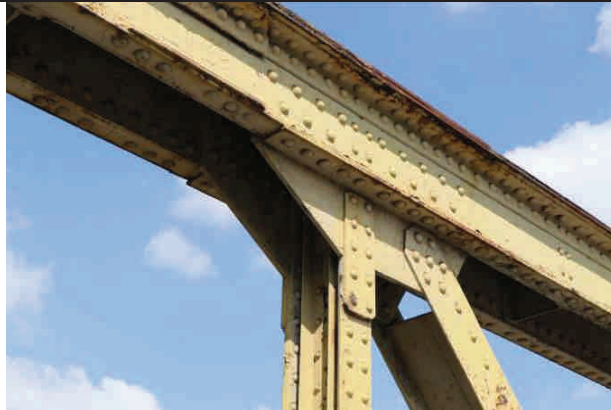
| Numer ewidencyjny obiektu:<br>(JNI) 01028479 | DOKUMENTACJA FOTOGRAFICZNA USZKODZEŃ OBIEKTU<br>z dnia 2018.07.24 | Karta Nr 2.5 |
|---|---|---|
| Fot. 81. Dźwigar kratowy Nr 1 z lewej – od ul. Gdańskiej<br>(Zaawansowana korozja powierzchniowo-wżerowa, rozwarstwienia blach, złuszczenia powłoki malarskiej) | Fot. 82. Dźwigar kratowy Nr 1 z lewej – od ul. Gdańskiej<br>(Zaawansowana korozja powierzchniowo-wżerowa, rozwarstwienia blach, złuszczenia powłoki malarskiej) | |

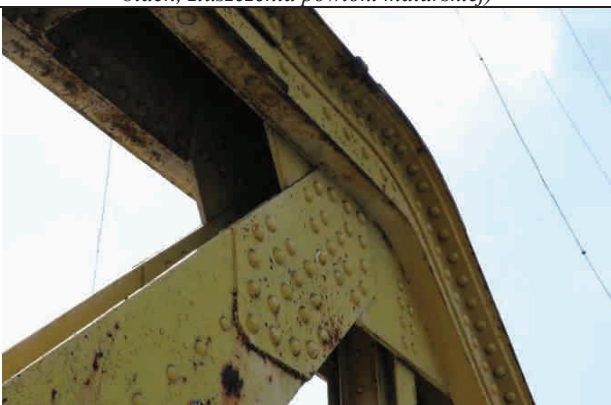
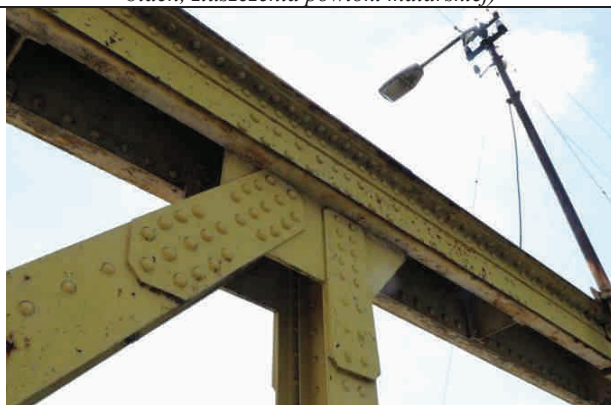
| Numer ewidencyjny obiektu:<br>(JNI) 01028479 | DOKUMENTACJA FOTOGRAFICZNA USZKODZEŃ OBIEKTU<br>z dnia 2018.07.24 | Karta Nr 2.5 |
|---|---|---|
| Fot. 83. Dźwigar kratowy Nr 1 z lewej – od ul. Gdańskiej<br>(Zaawansowana korozja powierzchniowo-wżerowa, rozwarstwienia blach, złuszczenia powłoki malarskiej) | Fot. 84. Dźwigar kratowy Nr 1 z lewej – od ul. Gdańskiej<br>(Zaawansowana korozja powierzchniowo-wżerowa, rozwarstwienia blach, złuszczenia powłoki malarskiej) | |

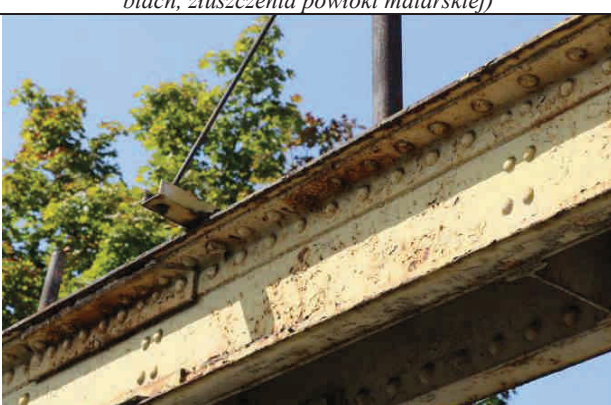
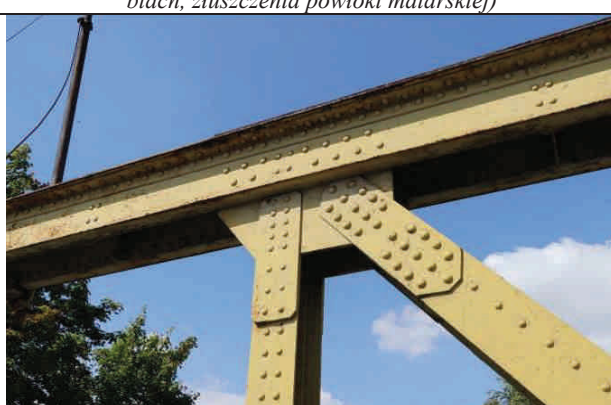
| Numer ewidencyjny obiektu:<br>(JNI) 01028479 | DOKUMENTACJA FOTOGRAFICZNA USZKODZEŃ OBIEKTU<br>z dnia 2018.07.24 | Karta Nr 2.5 |
|---|---|---|
| Fot. 85. Dźwigar kratowy Nr 1 z lewej – od ul. Gdańskiej<br>(Zaawansowana korozja powierzchniowo-wżerowa, rozwarstwienia blach, złuszczenia powłoki malarskiej) | Fot. 86. Dźwigar kratowy Nr 1 z lewej – od ul. Gdańskiej<br>(Zaawansowana korozja powierzchniowo-wżerowa, rozwarstwienia blach, złuszczenia powłoki malarskiej) | |

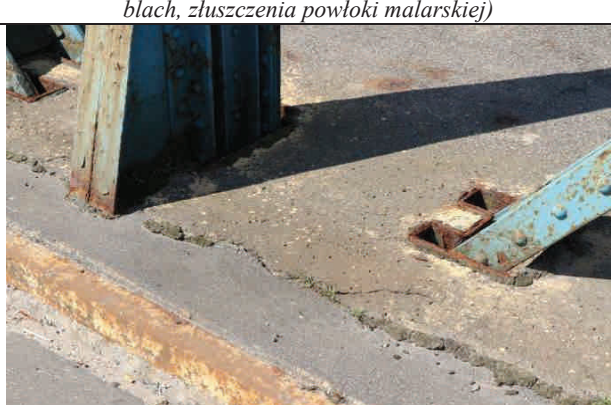
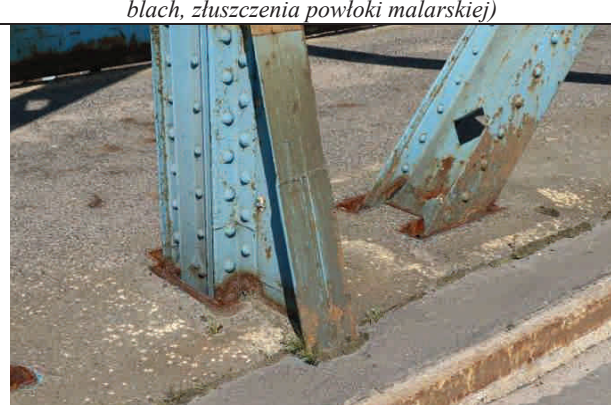
| Numer ewidencyjny obiektu:<br>(JNI) 01028479 | DOKUMENTACJA FOTOGRAFICZNA USZKODZEŃ OBIEKTU<br>z dnia 2018.07.24 | Karta Nr 2.5 |
|---|---|---|
| Fot. 87. Dźwigar kratowy Nr 1 z lewej – od ul. Gdańskiej<br>(Zaawansowana korozja powierzchniowo-wżerowa, rozwarstwienia blach, złuszczenia powłoki malarskiej) | Fot. 88. Dźwigar kratowy Nr 1 z lewej – od ul. Gdańskiej<br>(Zaawansowana korozja powierzchniowo-wżerowa, rozwarstwienia blach, złuszczenia powłoki malarskiej) | |

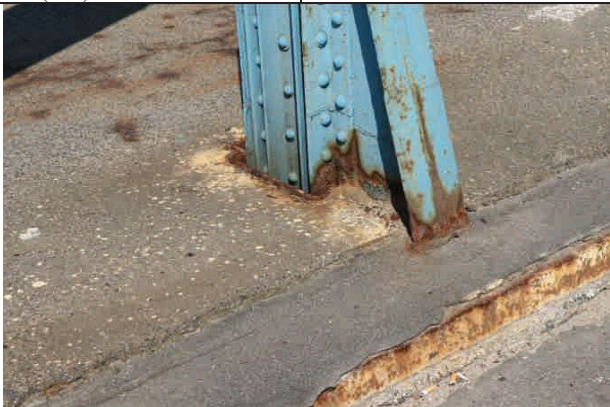
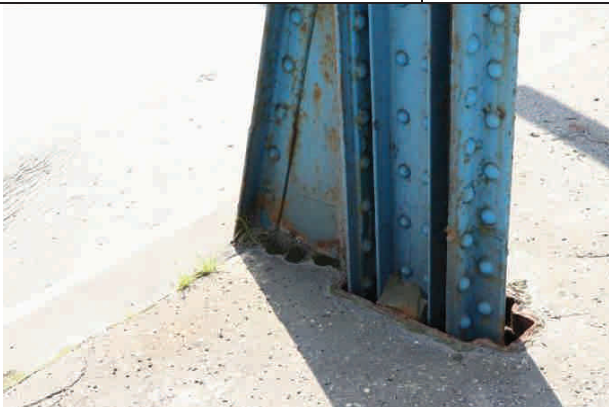
| Numer ewidencyjny obiektu:<br>(JNI) 01028479 | | DOKUMENTACJA FOTOGRAFICZNA USZKODZEŃ OBIEKTU<br>z dnia 2018.07.24 | | Karta Nr 2.6 | |
|---|--|---|--|---|--|
| Fot. 89. Dźwigar kratowy Nr 1 z lewej – od ul. Gdańskiej<br>(Zaawansowana korozja powierzchniowo-wżerowa, rozwarstwienia blach, złuszczenia powłoki malarskiej) | | Fot. 90. Dźwigar kratowy Nr 1 z lewej – od ul. Gdańskiej<br>(Zaawansowana korozja powierzchniowo-wżerowa, rozwarstwienia blach, złuszczenia powłoki malarskiej) | | | |

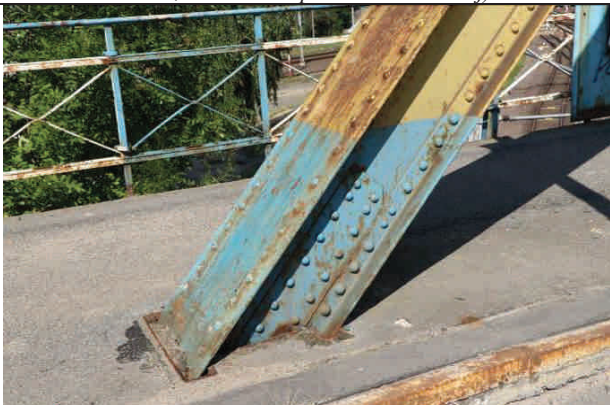
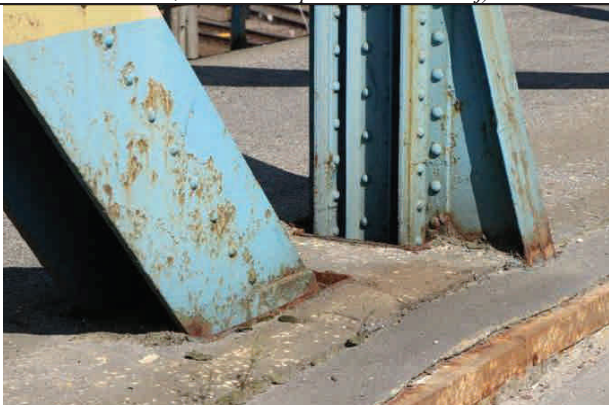
| Numer ewidencyjny obiektu:<br>(JNI) 01028479 | | DOKUMENTACJA FOTOGRAFICZNA USZKODZEŃ OBIEKTU<br>z dnia 2018.07.24 | | Karta Nr 2.6 | |
|---|--|---|--|---|--|
| Fot. 91. Dźwigar kratowy Nr 1 z lewej – od ul. Gdańskiej<br>(Zaawansowana korozja powierzchniowo-wżerowa, rozwarstwienia blach, złuszczenia powłoki malarskiej) | | Fot. 92. Dźwigar kratowy Nr 1 z lewej – od ul. Gdańskiej<br>(Zaawansowana korozja powierzchniowo-wżerowa, rozwarstwienia blach, złuszczenia powłoki malarskiej) | | | |

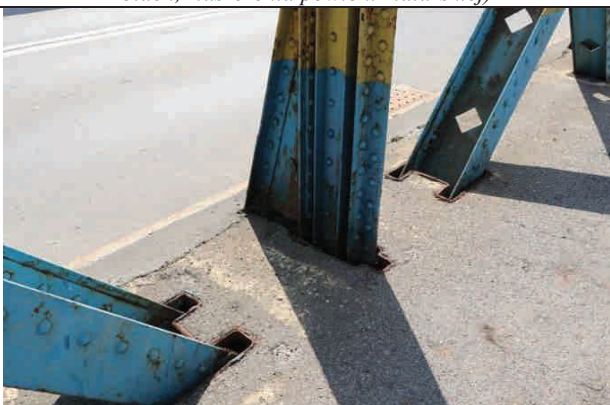
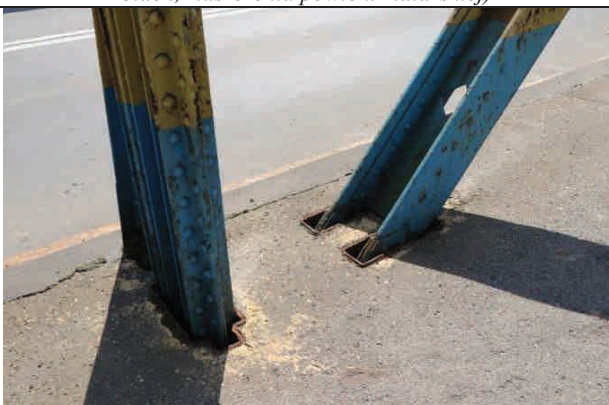
| Numer ewidencyjny obiektu:<br>(JNI) 01028479 | | DOKUMENTACJA FOTOGRAFICZNA USZKODZEŃ OBIEKTU<br>z dnia 2018.07.24 | | Karta Nr 2.6 | |
|---|--|---|--|---|--|
| Fot. 93. Dźwigar kratowy Nr 1 z lewej – od ul. Gdańskiej<br>(Zaawansowana korozja powierzchniowo-wżerowa, rozwarstwienia blach, złuszczenia powłoki malarskiej) | | Fot. 94. Dźwigar kratowy Nr 1 z lewej – od ul. Gdańskiej<br>(Zaawansowana korozja powierzchniowo-wżerowa, rozwarstwienia blach, złuszczenia powłoki malarskiej) | | | |

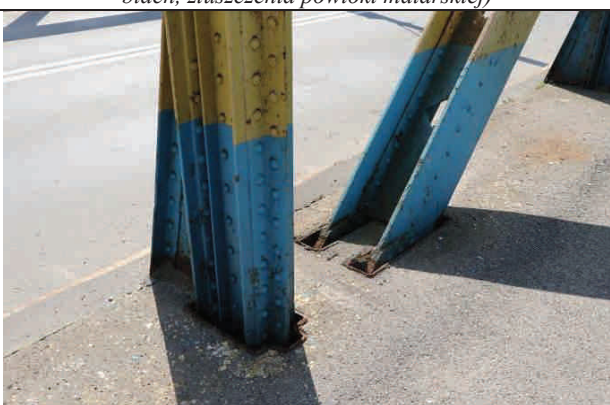
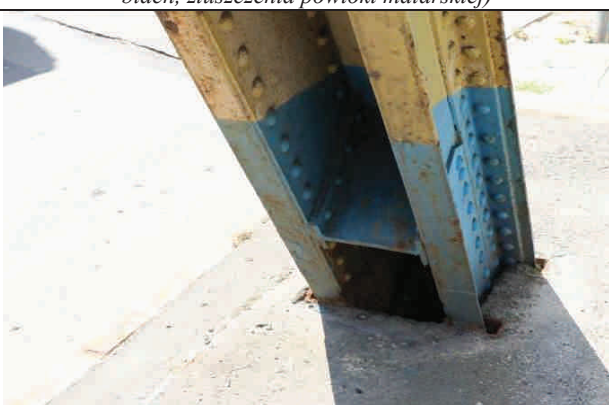
| Numer ewidencyjny obiektu:<br>(JNI) 01028479 | | DOKUMENTACJA FOTOGRAFICZNA USZKODZEŃ OBIEKTU<br>z dnia 2018.07.24 | | Karta Nr 2.6 | |
|---|--|---|--|---|--|
| Fot. 95. Dźwigar kratowy Nr 1 z lewej – od ul. Gdańskiej<br>(Zaawansowana korozja powierzchniowo-wżerowa, rozwarstwienia blach, złuszczenia powłoki malarskiej) | | Fot. 96. Dźwigar kratowy Nr 1 z lewej – od ul. Gdańskiej<br>(Zaawansowana korozja powierzchniowo-wżerowa, rozwarstwienia blach, złuszczenia powłoki malarskiej) | | | |

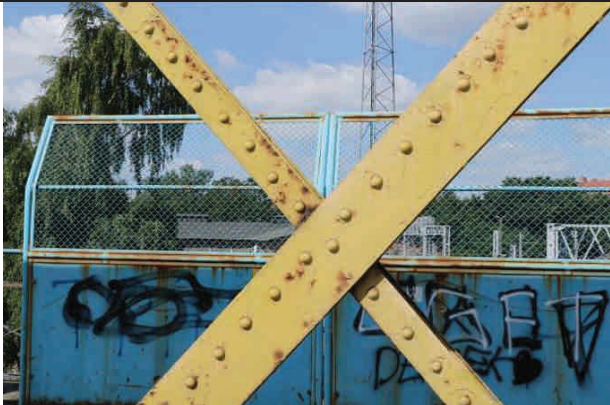
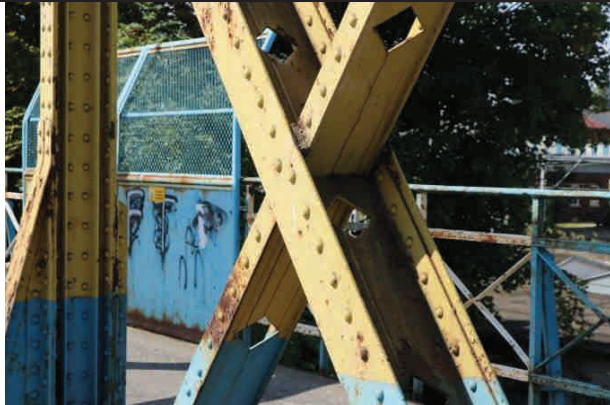
| Numer ewidencyjny obiektu:<br>(JNI) 01028479 | DOKUMENTACJA FOTOGRAFICZNA USZKODZEŃ OBIEKTU<br>z dnia 2018.07.24 | Karta Nr 2.7 |
|---|---|---|
| Fot. 97. Dźwigar kratowy Nr 1 z lewej – od ul. Gdańskiej<br>(Zaawansowana korozja powierzchniowo-wżerowa, rozwarstwienia blach, złuszczenia powłoki malarskiej) | Fot. 98. Dźwigar kratowy Nr 1 z lewej – od ul. Gdańskiej<br>(Zaawansowana korozja powierzchniowo-wżerowa, rozwarstwienia blach, złuszczenia powłoki malarskiej) | |

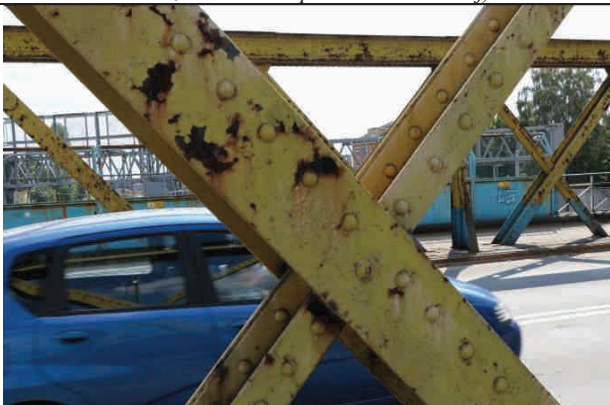
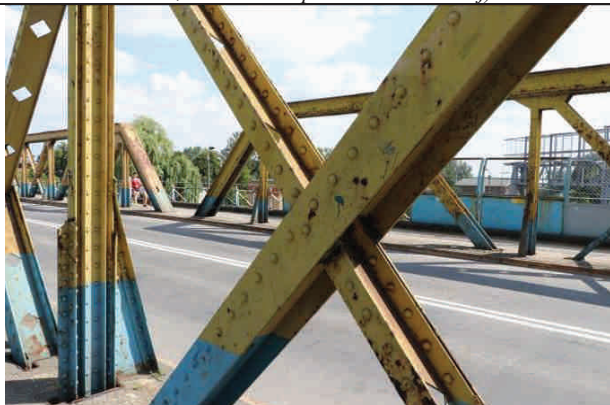
| Numer ewidencyjny obiektu:<br>(JNI) 01028479 | DOKUMENTACJA FOTOGRAFICZNA USZKODZEŃ OBIEKTU<br>z dnia 2018.07.24 | Karta Nr 2.7 |
|---|---|---|
| Fot. 99. Dźwigar kratowy Nr 1 z lewej – od ul. Gdańskiej<br>(Zaawansowana korozja powierzchniowo-wżerowa, rozwarstwienia blach, złuszczenia powłoki malarskiej) | Fot. 100. Dźwigar kratowy Nr 1 z lewej – od ul. Gdańskiej<br>(Zaawansowana korozja powierzchniowo-wżerowa, rozwarstwienia blach, złuszczenia powłoki malarskiej) | |

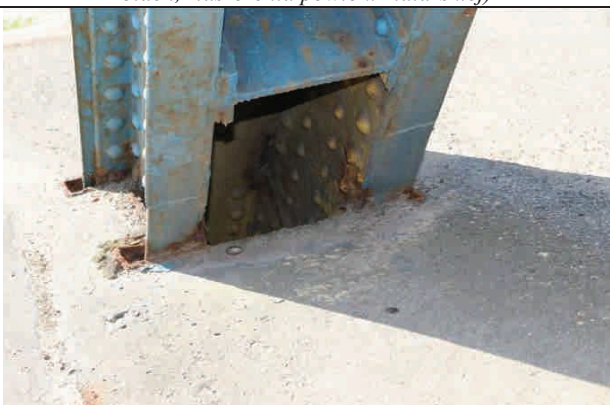
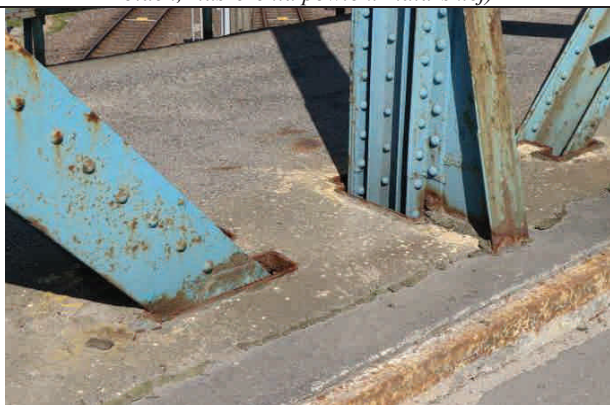
| Numer ewidencyjny obiektu:<br>(JNI) 01028479 | DOKUMENTACJA FOTOGRAFICZNA USZKODZEŃ OBIEKTU<br>z dnia 2018.07.24 | Karta Nr 2.7 |
|---|---|---|
| Fot. 101. Dźwigar kratowy Nr 1 z lewej – od ul. Gdańskiej<br>(Zaawansowana korozja powierzchniowo-wżerowa, rozwarstwienia blach, złuszczenia powłoki malarskiej) | Fot. 102. Dźwigar kratowy Nr 1 z lewej – od ul. Gdańskiej<br>(Zaawansowana korozja powierzchniowo-wżerowa, rozwarstwienia blach, złuszczenia powłoki malarskiej) | |

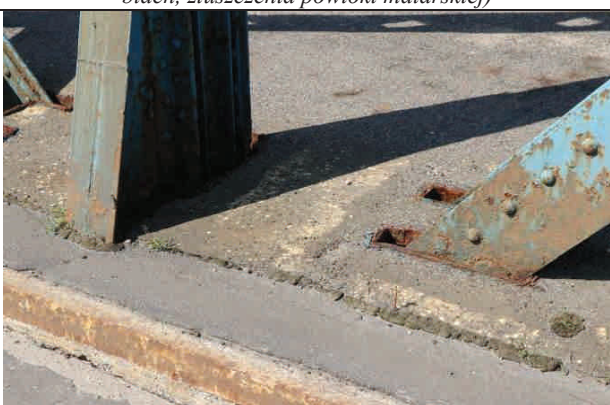
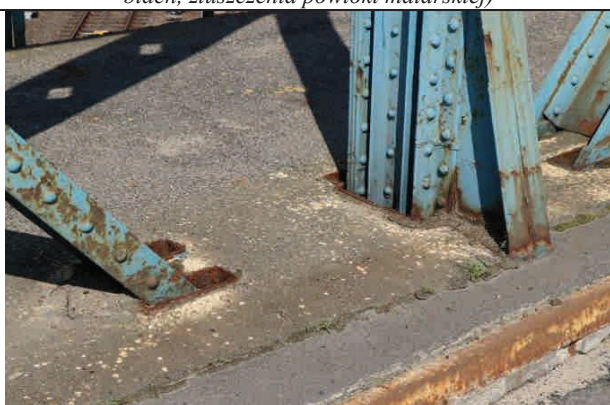
| Numer ewidencyjny obiektu:<br>(JNI) 01028479 | DOKUMENTACJA FOTOGRAFICZNA USZKODZEŃ OBIEKTU<br>z dnia 2018.07.24 | Karta Nr 2.7 |
|---|---|---|
| Fot. 103. Dźwigar kratowy Nr 1 z lewej – od ul. Gdańskiej<br>(Zaawansowana korozja powierzchniowo-wżerowa, rozwarstwienia blach, złuszczenia powłoki malarskiej) | Fot. 104. Dźwigar kratowy Nr 1 z lewej – od ul. Gdańskiej<br>(Zaawansowana korozja powierzchniowo-wżerowa, rozwarstwienia blach, złuszczenia powłoki malarskiej) | |

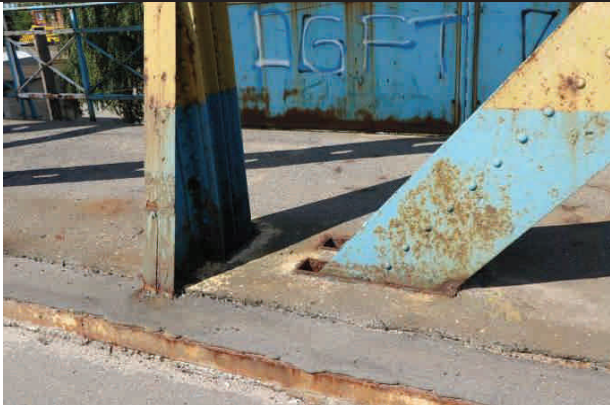
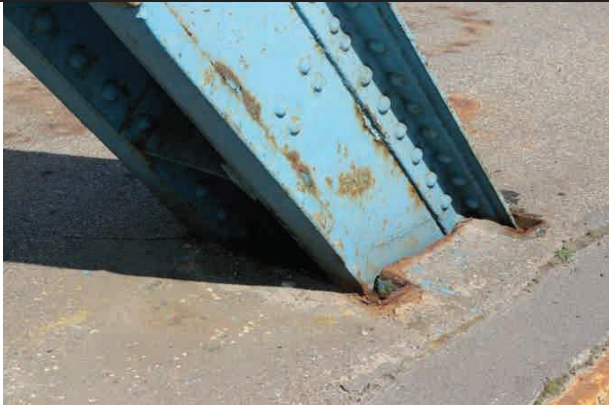
| Numer ewidencyjny obiektu:<br>(JNI) 01028479 | DOKUMENTACJA FOTOGRAFICZNA USZKODZEŃ OBIEKTU<br>z dnia 2018.07.24 | Karta Nr 2.8 |
|---|---|---|
| Fot. 105. Dźwigar kratowy Nr 1 z lewej – od ul. Gdańskiej<br>(Zaawansowana korozja powierzchniowo-wżerowa, rozwarstwienia blach, złuszczenia powłoki malarskiej) | Fot. 106. Dźwigar kratowy Nr 1 z lewej – od ul. Gdańskiej<br>(Zaawansowana korozja powierzchniowo-wżerowa, rozwarstwienia blach, złuszczenia powłoki malarskiej) | |

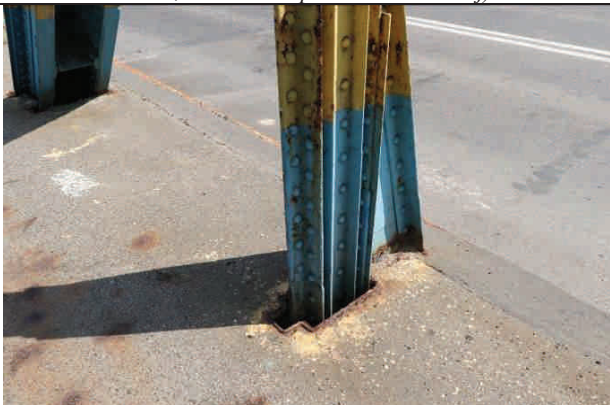
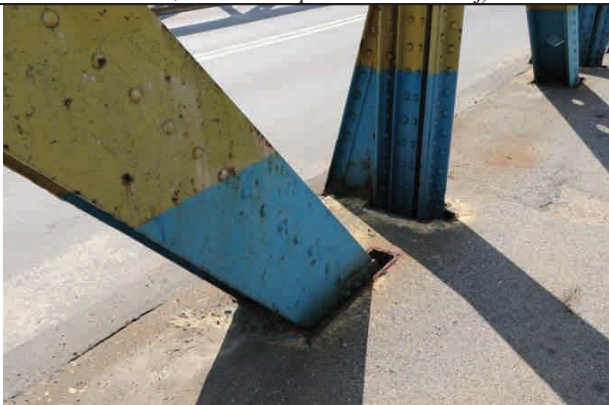
| Numer ewidencyjny obiektu:<br>(JNI) 01028479 | DOKUMENTACJA FOTOGRAFICZNA USZKODZEŃ OBIEKTU<br>z dnia 2018.07.24 | Karta Nr 2.8 |
|---|---|---|
| Fot. 107. Dźwigar kratowy Nr 1 z lewej – od ul. Gdańskiej<br>(Zaawansowana korozja powierzchniowo-wżerowa, rozwarstwienia blach, złuszczenia powłoki malarskiej) | Fot. 108. Dźwigar kratowy Nr 1 z lewej – od ul. Gdańskiej<br>(Zaawansowana korozja powierzchniowo-wżerowa, rozwarstwienia blach, złuszczenia powłoki malarskiej) | |

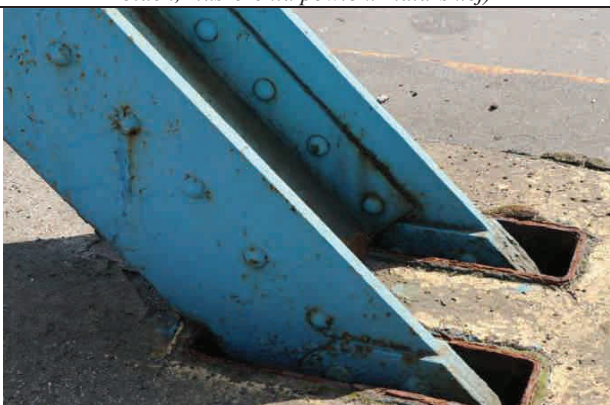
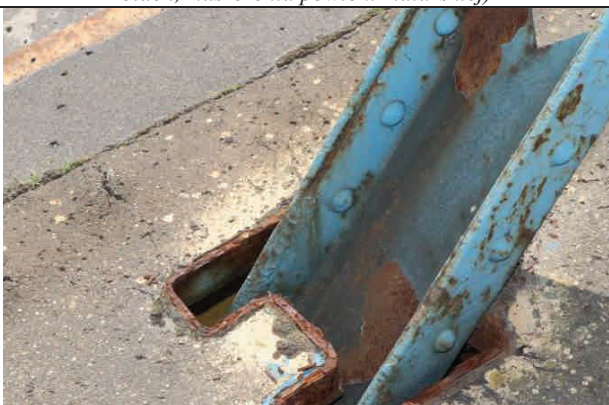
| Numer ewidencyjny obiektu:<br>(JNI) 01028479 | DOKUMENTACJA FOTOGRAFICZNA USZKODZEŃ OBIEKTU<br>z dnia 2018.07.24 | Karta Nr 2.8 |
|---|---|---|
| Fot. 109. Dźwigar kratowy Nr 1 z lewej – od ul. Gdańskiej<br>(Zaawansowana korozja powierzchniowo-wżerowa, rozwarstwienia blach, złuszczenia powłoki malarskiej) | Fot. 110. Dźwigar kratowy Nr 1 z lewej – od ul. Gdańskiej<br>(Zaawansowana korozja powierzchniowo-wżerowa, rozwarstwienia blach, złuszczenia powłoki malarskiej) | |

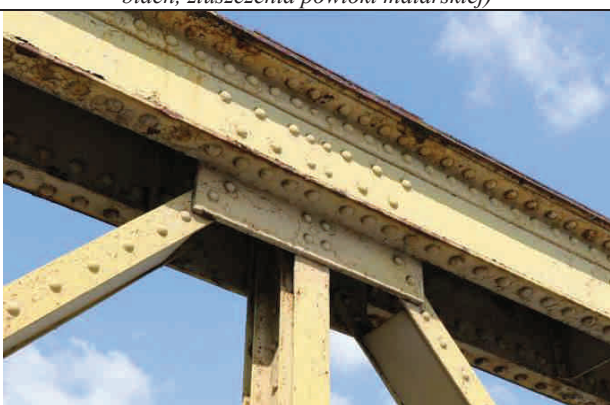
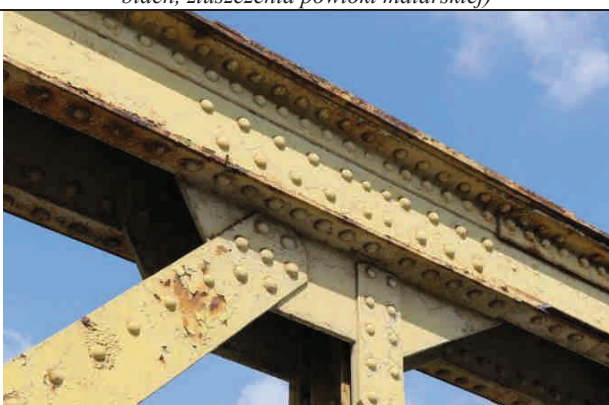
| Numer ewidencyjny obiektu:<br>(JNI) 01028479 | DOKUMENTACJA FOTOGRAFICZNA USZKODZEŃ OBIEKTU<br>z dnia 2018.07.24 | Karta Nr 2.8 |
|---|---|---|
| Fot. 111. Dźwigar kratowy Nr 1 z lewej – od ul. Gdańskiej<br>(Zaawansowana korozja powierzchniowo-wżerowa, rozwarstwienia blach, złuszczenia powłoki malarskiej) | Fot. 112. Dźwigar kratowy Nr 1 z lewej – od ul. Gdańskiej<br>(Zaawansowana korozja powierzchniowo-wżerowa, rozwarstwienia blach, złuszczenia powłoki malarskiej) | |

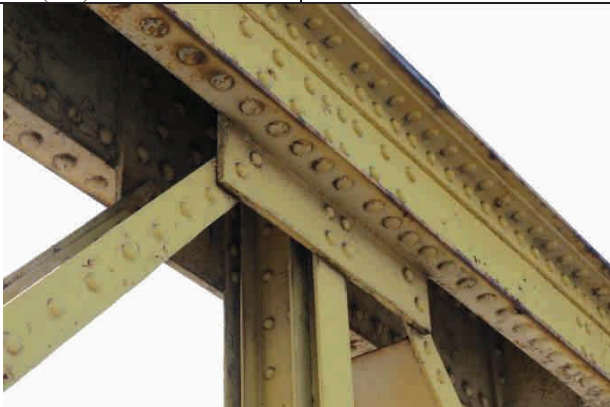
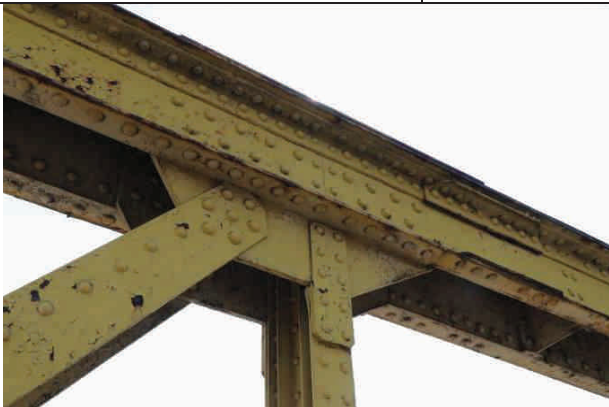
| Numer ewidencyjny obiektu:<br>(JNI) 01028479 | | DOKUMENTACJA FOTOGRAFICZNA USZKODZEŃ OBIEKTU<br>z dnia 2018.07.24 | | Karta Nr 2.9 | |
|---|--|---|--|---|--|
| Fot. 113. Dźwigar kratowy Nr 1 z lewej – od ul. Gdańskiej<br>(Zaawansowana korozja powierzchniowo-wżerowa, rozwarstwienia blach, złuszczenia powłoki malarskiej) | | Fot. 114. Dźwigar kratowy Nr 1 z lewej – od ul. Gdańskiej<br>(Zaawansowana korozja powierzchniowo-wżerowa, rozwarstwienia blach, złuszczenia powłoki malarskiej) | | | |

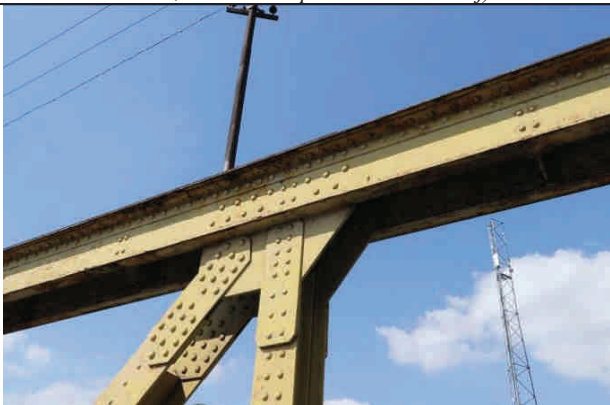
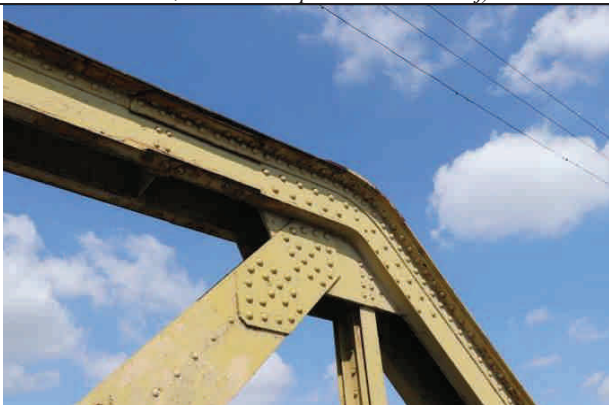
| Numer ewidencyjny obiektu:<br>(JNI) 01028479 | | DOKUMENTACJA FOTOGRAFICZNA USZKODZEŃ OBIEKTU<br>z dnia 2018.07.24 | | Karta Nr 2.9 | |
|---|--|---|--|---|--|
| Fot. 115. Dźwigar kratowy Nr 1 z lewej – od ul. Gdańskiej<br>(Zaawansowana korozja powierzchniowo-wżerowa, rozwarstwienia blach, złuszczenia powłoki malarskiej) | | Fot. 116. Dźwigar kratowy Nr 1 z lewej – od ul. Gdańskiej<br>(Zaawansowana korozja powierzchniowo-wżerowa, rozwarstwienia blach, złuszczenia powłoki malarskiej) | | | |

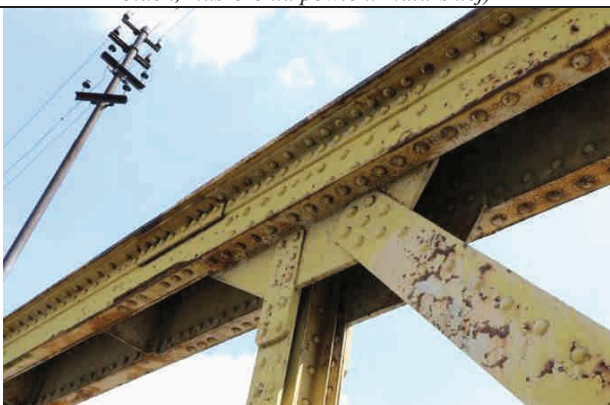
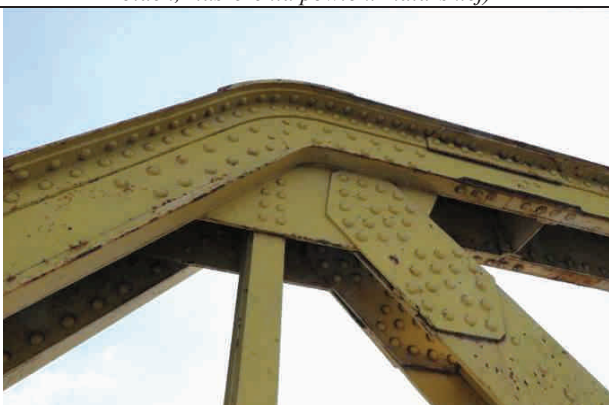
| Numer ewidencyjny obiektu:<br>(JNI) 01028479 | | DOKUMENTACJA FOTOGRAFICZNA USZKODZEŃ OBIEKTU<br>z dnia 2018.07.24 | | Karta Nr 2.9 | |
|---|--|---|--|---|--|
| Fot. 117. Dźwigar kratowy Nr 1 z lewej – od ul. Gdańskiej<br>(Zaawansowana korozja powierzchniowo-wżerowa, rozwarstwienia blach, złuszczenia powłoki malarskiej) | | Fot. 118. Dźwigar kratowy Nr 1 z lewej – od ul. Gdańskiej<br>(Zaawansowana korozja powierzchniowo-wżerowa, rozwarstwienia blach, złuszczenia powłoki malarskiej) | | | |

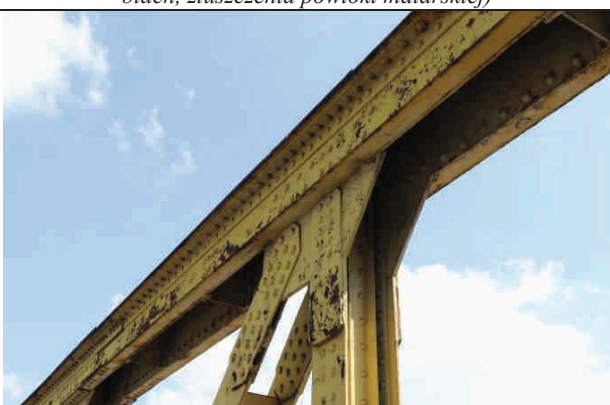
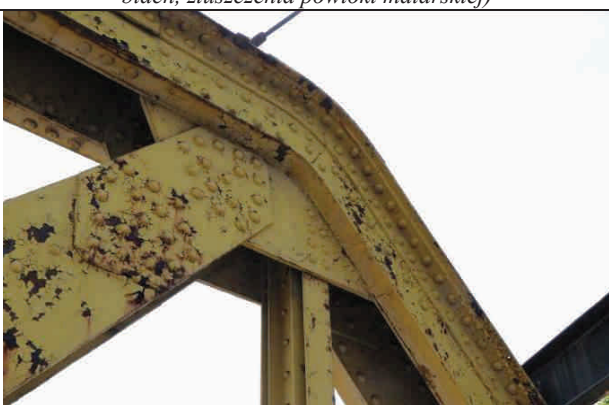
| Numer ewidencyjny obiektu:<br>(JNI) 01028479 | | DOKUMENTACJA FOTOGRAFICZNA USZKODZEŃ OBIEKTU<br>z dnia 2018.07.24 | | Karta Nr 2.9 | |
|---|--|---|--|---|--|
| Fot. 119. Dźwigar kratowy Nr 1 z prawej – od ul. Gdańskiej<br>(Zaawansowana korozja powierzchniowo-wżerowa, rozwarstwienia blach, złuszczenia powłoki malarskiej) | | Fot. 120. Dźwigar kratowy Nr 1 z prawej – od ul. Gdańskiej<br>(Zaawansowana korozja powierzchniowo-wżerowa, rozwarstwienia blach, złuszczenia powłoki malarskiej) | | | |

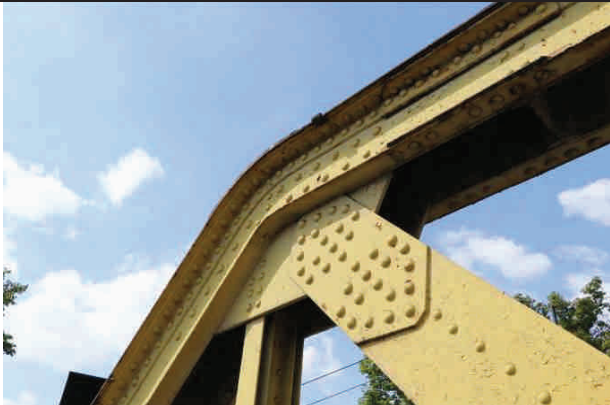
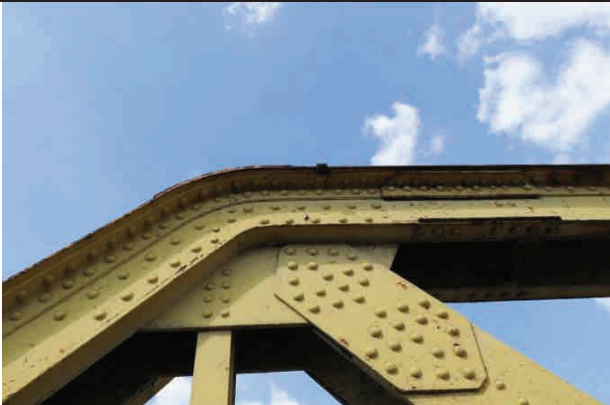
| Numer ewidencyjny obiektu:<br>(JNI) 01028479 | | DOKUMENTACJA FOTOGRAFICZNA USZKODZEŃ OBIEKTU<br>z dnia 2018.07.24 | | Karta Nr 2.10 | |
|---|--|---|--|---|--|
| Fot. 121. Dźwigar kratowy Nr 1 z prawej – od ul. Gdańskiej<br>(Zaawansowana korozja powierzchniowo-wżerowa, rozwarstwienia blach, złuszczenia powłoki malarskiej) | | Fot. 122. Dźwigar kratowy Nr 1 z prawej – od ul. Gdańskiej<br>(Zaawansowana korozja powierzchniowo-wżerowa, rozwarstwienia blach, złuszczenia powłoki malarskiej) | | | |

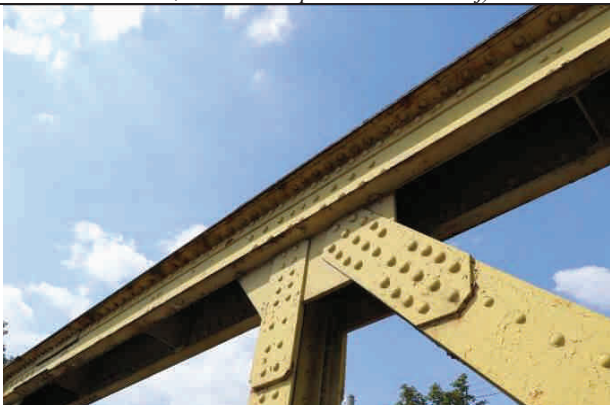
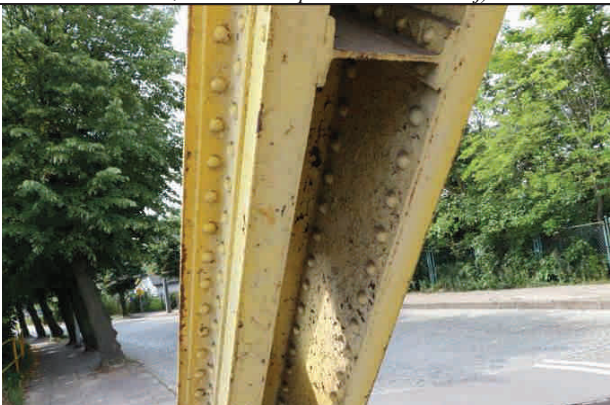
| Numer ewidencyjny obiektu:<br>(JNI) 01028479 | | DOKUMENTACJA FOTOGRAFICZNA USZKODZEŃ OBIEKTU<br>z dnia 2018.07.24 | | Karta Nr 2.10 | |
|---|--|---|--|---|--|
| Fot. 123. Dźwigar kratowy Nr 1 z prawej – od ul. Gdańskiej<br>(Zaawansowana korozja powierzchniowo-wżerowa, rozwarstwienia blach, złuszczenia powłoki malarskiej) | | Fot. 124. Dźwigar kratowy Nr 1 z prawej – od ul. Gdańskiej<br>(Zaawansowana korozja powierzchniowo-wżerowa, rozwarstwienia blach, złuszczenia powłoki malarskiej) | | | |

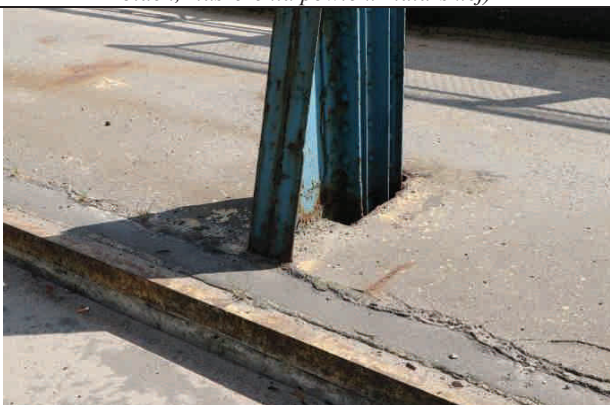
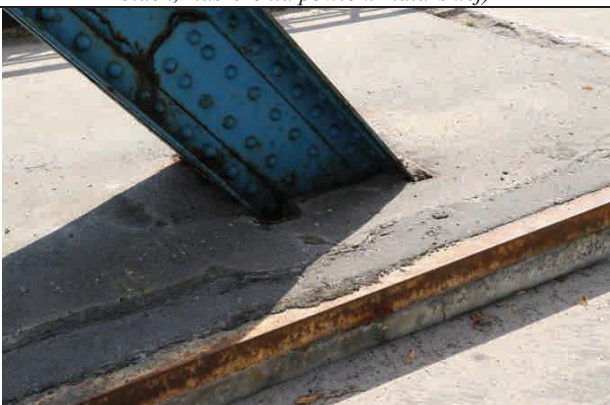
| Numer ewidencyjny obiektu:<br>(JNI) 01028479 | | DOKUMENTACJA FOTOGRAFICZNA USZKODZEŃ OBIEKTU<br>z dnia 2018.07.24 | | Karta Nr 2.10 | |
|---|--|---|--|---|--|
| Fot. 125. Dźwigar kratowy Nr 1 z prawej – od ul. Gdańskiej<br>(Zaawansowana korozja powierzchniowo-wżerowa, rozwarstwienia blach, złuszczenia powłoki malarskiej) | | Fot. 126. Dźwigar kratowy Nr 1 z prawej – od ul. Gdańskiej<br>(Zaawansowana korozja powierzchniowo-wżerowa, rozwarstwienia blach, złuszczenia powłoki malarskiej) | | | |

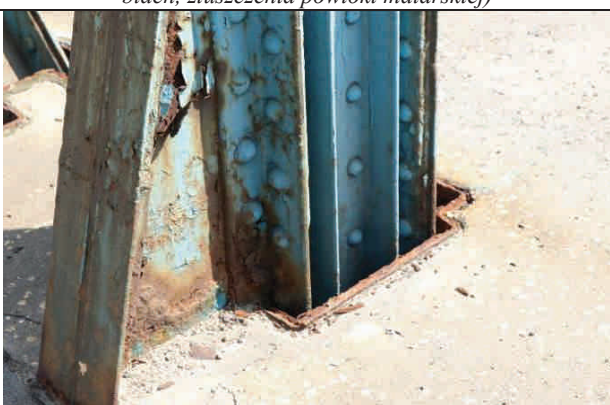
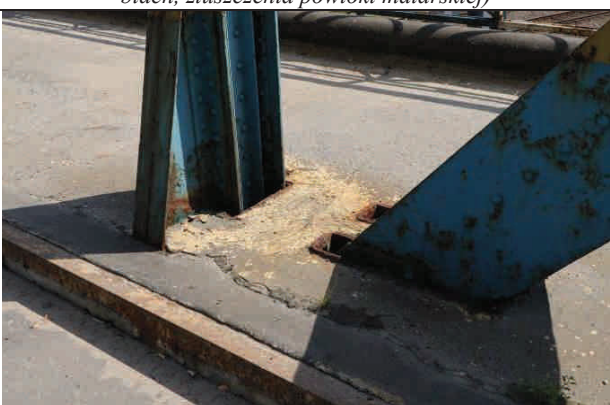
| Numer ewidencyjny obiektu:<br>(JNI) 01028479 | | DOKUMENTACJA FOTOGRAFICZNA USZKODZEŃ OBIEKTU<br>z dnia 2018.07.24 | | Karta Nr 2.10 | |
|---|--|---|--|---|--|
| Fot. 127. Dźwigar kratowy Nr 1 z prawej – od ul. Gdańskiej<br>(Zaawansowana korozja powierzchniowo-wżerowa, rozwarstwienia blach, złuszczenia powłoki malarskiej) | | Fot. 128. Dźwigar kratowy Nr 1 z prawej – od ul. Gdańskiej<br>(Zaawansowana korozja powierzchniowo-wżerowa, rozwarstwienia blach, złuszczenia powłoki malarskiej) | | | |

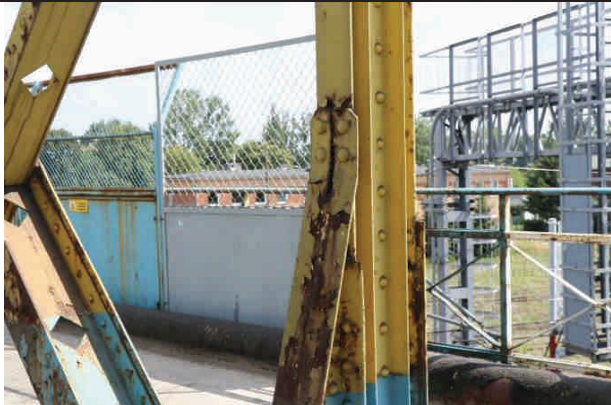
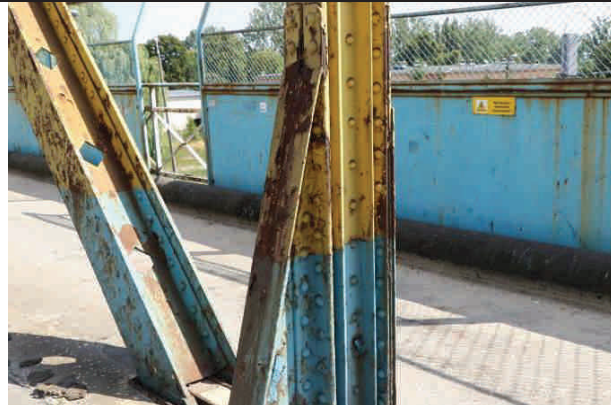
| Numer ewidencyjny obiektu:<br>(JNI) 01028479 | | DOKUMENTACJA FOTOGRAFICZNA USZKODZEŃ OBIEKTU<br>z dnia 2018.07.24 | | Karta Nr 2.11 | |
|---|--|---|--|---|--|
| Fot. 129. Dźwigar kratowy Nr 1 z prawej – od ul. Gdańskiej<br>(Zaawansowana korozja powierzchniowo-wżerowa, rozwarstwienia blach, złuszczenia powłoki malarskiej) | | Fot. 130. Dźwigar kratowy Nr 1 z prawej – od ul. Gdańskiej<br>(Zaawansowana korozja powierzchniowo-wżerowa, rozwarstwienia blach, złuszczenia powłoki malarskiej) | | | |
