## REMONT WIADUKTU

| Opracowanie: | Remont wiaduktu jako poprawa bezpieczeństwa ruchu drogowego w ciągu ul. 1-ego Maja, w km 0+407,58, w Tczewie nad linią kolejową Nr 9. |
| Obiekt | Wiadukt drogowy nad linią kolejową Nr 9 w ciągu ul. 1-ego Maja, w km 0+407,58 w Tczewie |

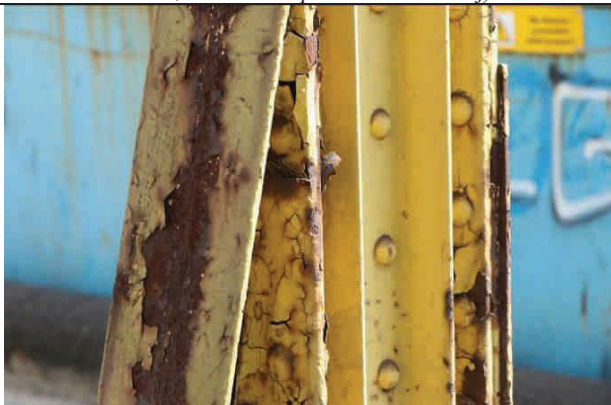
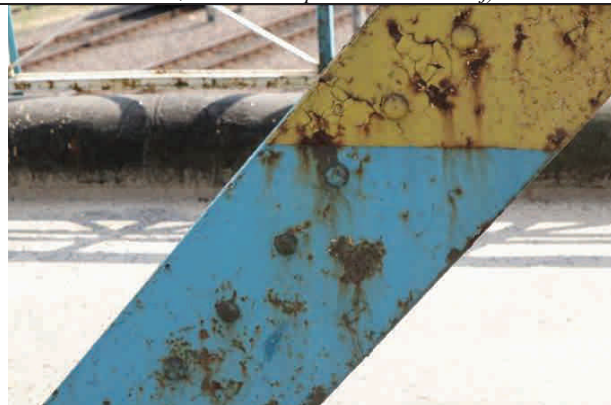
| Numer ewidencyjny obiektu:<br>(JNI) 01028479 | | DOKUMENTACJA FOTOGRAFICZNA USZKODZEŃ OBIEKTU<br>z dnia 2018.07.24 | | Karta Nr 2.11 | |
|---|--|---|--|---|--|
| Fot. 131. Dźwigar kratowy Nr 1 z prawej – od ul. Gdańskiej<br>(Zaawansowana korozja powierzchniowo-wżerowa, rozwarstwienia blach, złuszczenia powłoki malarskiej) | | Fot. 132. Dźwigar kratowy Nr 1 z prawej – od ul. Gdańskiej<br>(Zaawansowana korozja powierzchniowo-wżerowa, rozwarstwienia blach, złuszczenia powłoki malarskiej) | | | |

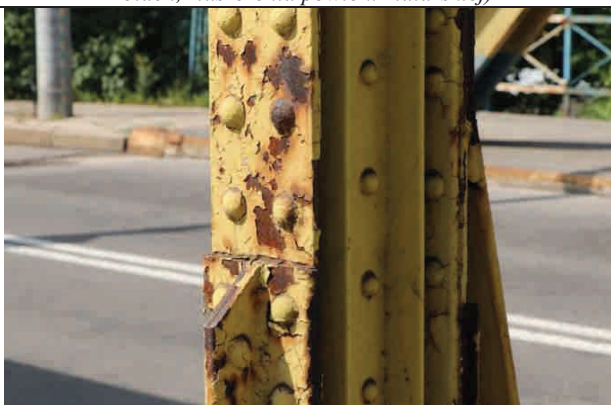
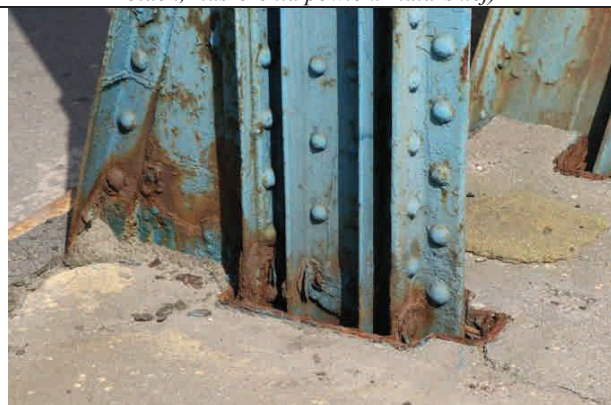
| Numer ewidencyjny obiektu:<br>(JNI) 01028479 | | DOKUMENTACJA FOTOGRAFICZNA USZKODZEŃ OBIEKTU<br>z dnia 2018.07.24 | | Karta Nr 2.11 | |
|---|--|---|--|---|--|
| Fot. 133. Dźwigar kratowy Nr 1 z prawej – od ul. Gdańskiej<br>(Zaawansowana korozja powierzchniowo-wżerowa, rozwarstwienia blach, złuszczenia powłoki malarskiej) | | Fot. 134. Dźwigar kratowy Nr 1 z prawej – od ul. Gdańskiej<br>(Zaawansowana korozja powierzchniowo-wżerowa, rozwarstwienia blach, złuszczenia powłoki malarskiej) | | | |

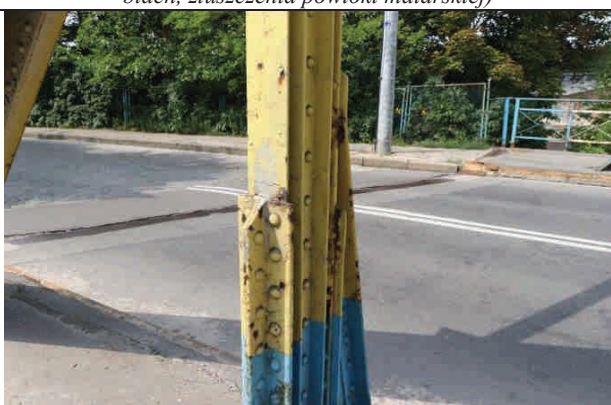
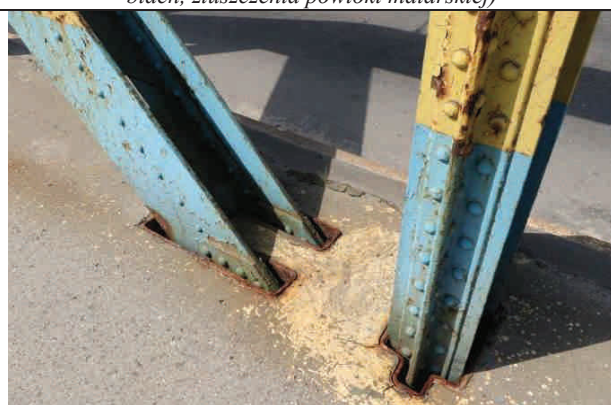
| Numer ewidencyjny obiektu:<br>(JNI) 01028479 | | DOKUMENTACJA FOTOGRAFICZNA USZKODZEŃ OBIEKTU<br>z dnia 2018.07.24 | | Karta Nr 2.11 | |
|---|--|---|--|---|--|
| Fot. 135. Dźwigar kratowy Nr 1 z prawej – od ul. Gdańskiej<br>(Zaawansowana korozja powierzchniowo-wżerowa, rozwarstwienia blach, złuszczenia powłoki malarskiej) | | Fot. 136. Dźwigar kratowy Nr 1 z prawej – od ul. Gdańskiej<br>(Zaawansowana korozja powierzchniowo-wżerowa, rozwarstwienia blach, złuszczenia powłoki malarskiej) | | | |

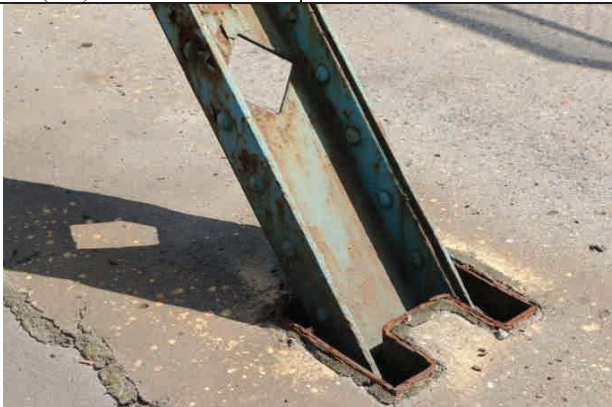
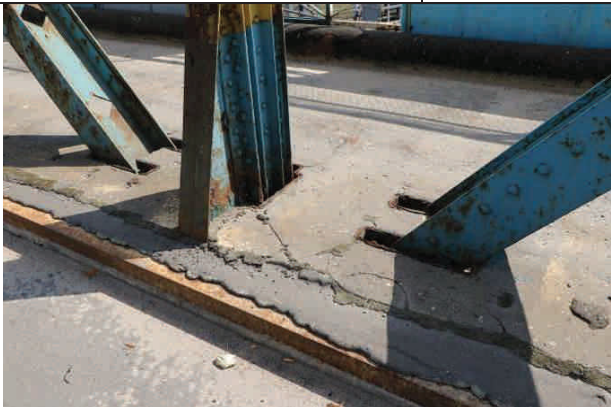
| Fot. 137. Dźwigar kratowy Nr 1 z prawej – od ul. Gdańskiej<br>(Zaawansowana korozja powierzchniowo-wżerowa, rozwarstwienia blach, złuszczenia powłoki malarskiej) | Fot. 138. Dźwigar kratowy Nr 1 z prawej – od ul. Gdańskiej<br>(Zaawansowana korozja powierzchniowo-wżerowa, rozwarstwienia blach, złuszczenia powłoki malarskiej) | |

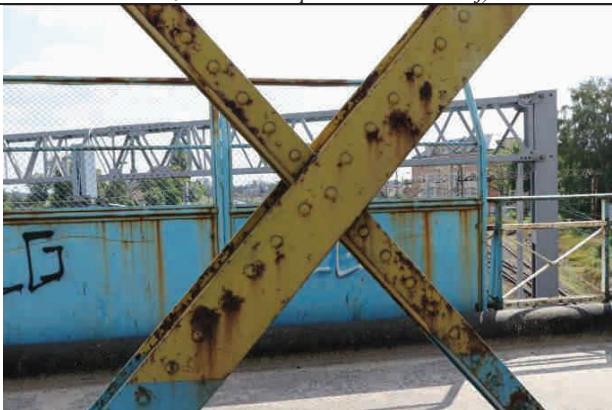
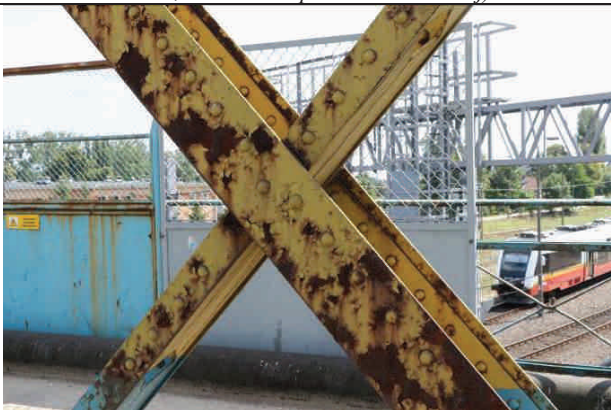
| Fot. 139. Dźwigar kratowy Nr 1 z prawej – od ul. Gdańskiej<br>(Zaawansowana korozja powierzchniowo-wżerowa, rozwarstwienia blach, złuszczenia powłoki malarskiej) | Fot. 140. Dźwigar kratowy Nr 1 z prawej – od ul. Gdańskiej<br>(Zaawansowana korozja powierzchniowo-wżerowa, rozwarstwienia blach, złuszczenia powłoki malarskiej) | |

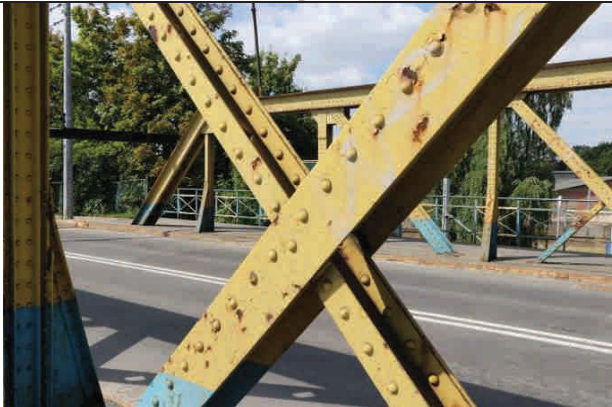
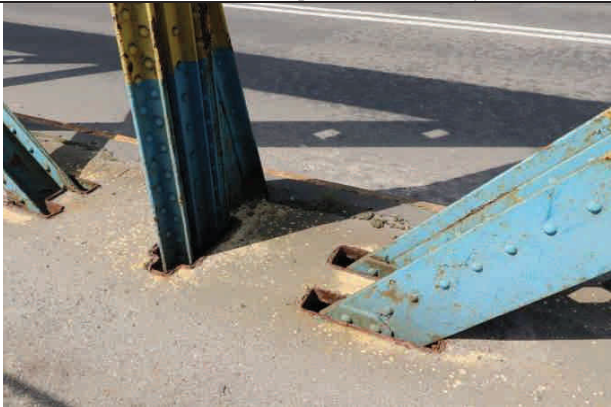
| Fot. 141. Dźwigar kratowy Nr 1 z prawej – od ul. Gdańskiej<br>(Zaawansowana korozja powierzchniowo-wżerowa, rozwarstwienia blach, złuszczenia powłoki malarskiej) | Fot. 142. Dźwigar kratowy Nr 1 z prawej – od ul. Gdańskiej<br>(Zaawansowana korozja powierzchniowo-wżerowa, rozwarstwienia blach, złuszczenia powłoki malarskiej) | |

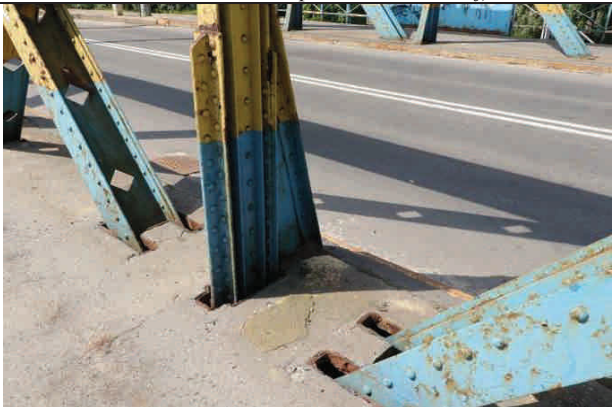
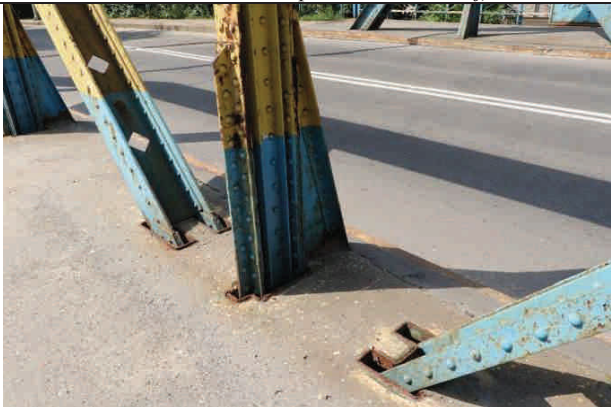
| Fot. 143. Dźwigar kratowy Nr 1 z prawej – od ul. Gdańskiej<br>(Zaawansowana korozja powierzchniowo-wżerowa, rozwarstwienia blach, złuszczenia powłoki malarskiej) | Fot. 144. Dźwigar kratowy Nr 1 z prawej – od ul. Gdańskiej<br>(Zaawansowana korozja powierzchniowo-wżerowa, rozwarstwienia blach, złuszczenia powłoki malarskiej) | |

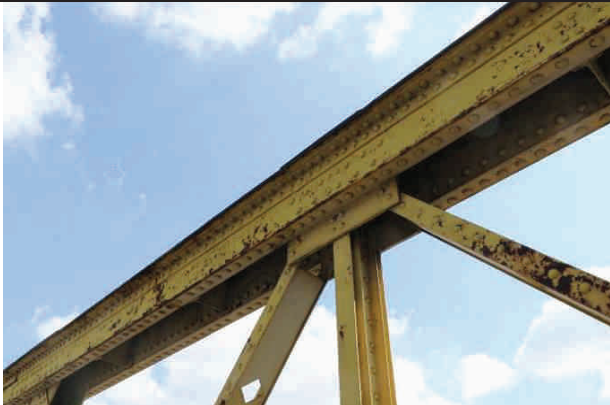
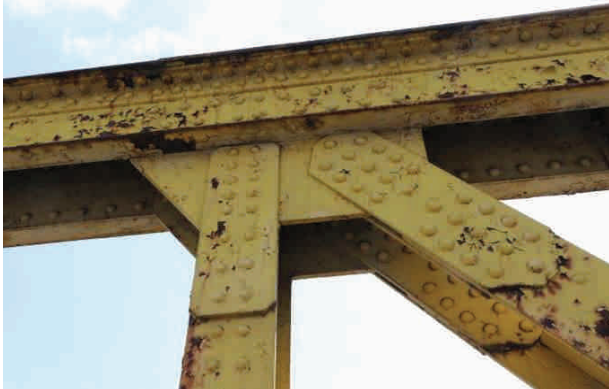
| Numer ewidencyjny obiektu:<br>(JNI) 01028479 | DOKUMENTACJA FOTOGRAFICZNA USZKODZEŃ OBIEKTU<br>z dnia 2018.07.24 | Karta Nr 2.13 |
|---|---|---|
| Fot. 145. Dźwigar kratowy Nr 1 z prawej – od ul. Gdańskiej<br>(Zaawansowana korozja powierzchniowo-wżerowa, rozwarstwienia blach, złuszczenia powłoki malarskiej) | Fot. 146. Dźwigar kratowy Nr 1 z prawej – od ul. Gdańskiej<br>(Zaawansowana korozja powierzchniowo-wżerowa, rozwarstwienia blach, złuszczenia powłoki malarskiej) | |

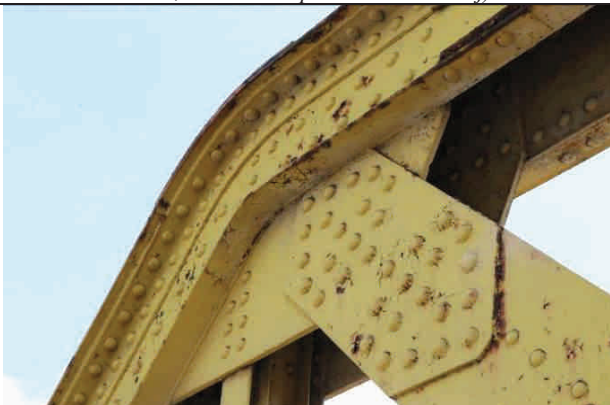
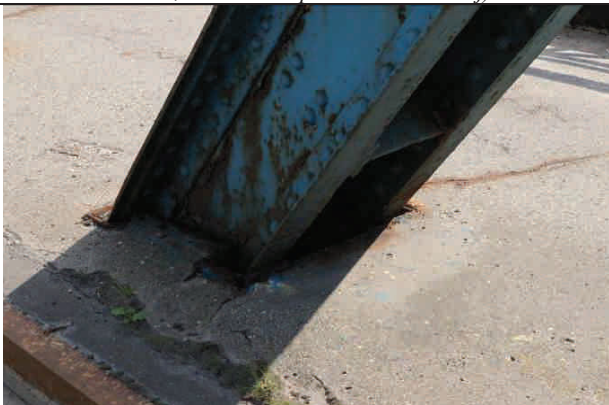
| Numer ewidencyjny obiektu:<br>(JNI) 01028479 | DOKUMENTACJA FOTOGRAFICZNA USZKODZEŃ OBIEKTU<br>z dnia 2018.07.24 | Karta Nr 2.13 |
|---|---|---|
| Fot. 147. Dźwigar kratowy Nr 1 z prawej – od ul. Gdańskiej<br>(Zaawansowana korozja powierzchniowo-wżerowa, rozwarstwienia blach, złuszczenia powłoki malarskiej) | Fot. 148. Dźwigar kratowy Nr 1 z prawej – od ul. Gdańskiej<br>(Zaawansowana korozja powierzchniowo-wżerowa, rozwarstwienia blach, złuszczenia powłoki malarskiej) | |

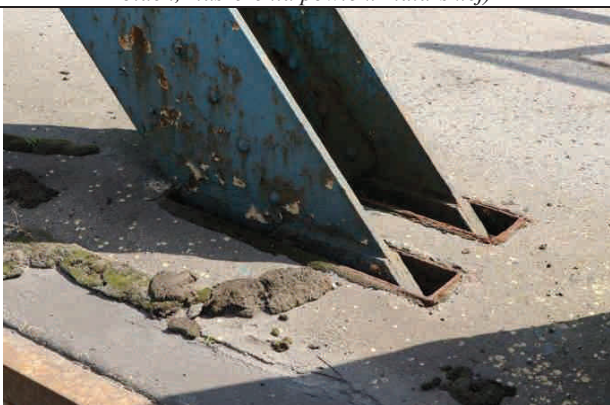
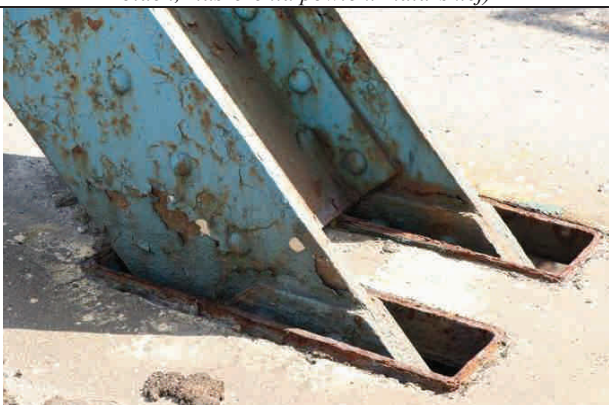
| Numer ewidencyjny obiektu:<br>(JNI) 01028479 | DOKUMENTACJA FOTOGRAFICZNA USZKODZEŃ OBIEKTU<br>z dnia 2018.07.24 | Karta Nr 2.13 |
|---|---|---|
| Fot. 149. Dźwigar kratowy Nr 1 z prawej – od ul. Gdańskiej<br>(Zaawansowana korozja powierzchniowo-wżerowa, rozwarstwienia blach, złuszczenia powłoki malarskiej) | Fot. 150. Dźwigar kratowy Nr 1 z prawej – od ul. Gdańskiej<br>(Zaawansowana korozja powierzchniowo-wżerowa, rozwarstwienia blach, złuszczenia powłoki malarskiej) | |

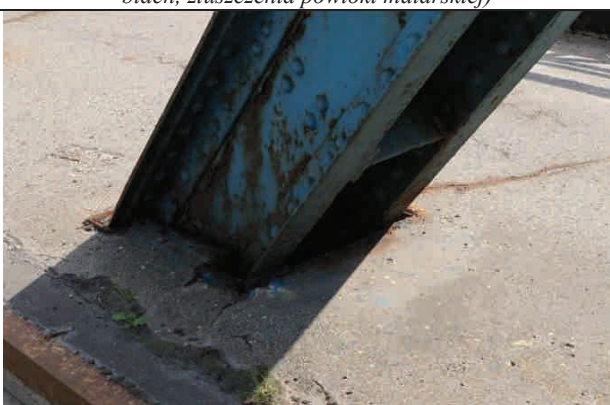
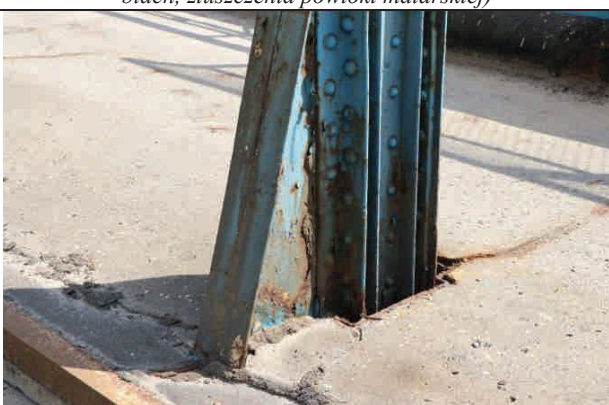
| Numer ewidencyjny obiektu:<br>(JNI) 01028479 | DOKUMENTACJA FOTOGRAFICZNA USZKODZEŃ OBIEKTU<br>z dnia 2018.07.24 | Karta Nr 2.13 |
|---|---|---|
| Fot. 151. Dźwigar kratowy Nr 1 z prawej – od ul. Gdańskiej<br>(Zaawansowana korozja powierzchniowo-wżerowa, rozwarstwienia blach, złuszczenia powłoki malarskiej) | Fot. 152. Dźwigar kratowy Nr 1 z prawej – od ul. Gdańskiej<br>(Zaawansowana korozja powierzchniowo-wżerowa, rozwarstwienia blach, złuszczenia powłoki malarskiej) | |

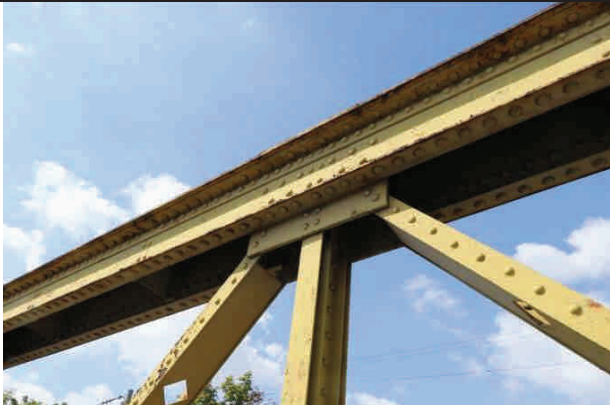
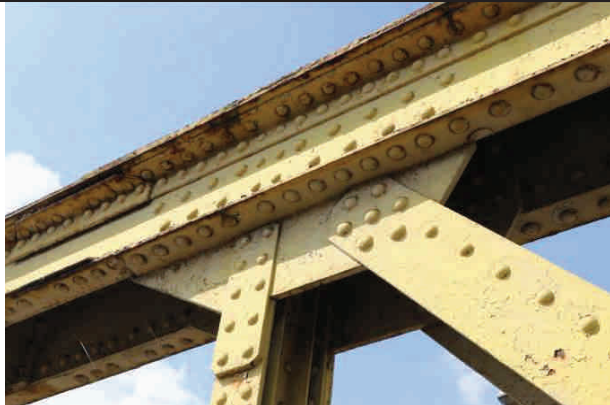
| Numer ewidencyjny obiektu:<br>(JNI) 01028479 | DOKUMENTACJA FOTOGRAFICZNA USZKODZEŃ OBIEKTU<br>z dnia 2018.07.24 | | Karta Nr 2.14 |
|---|---|--|---|
| Fot. 153. Dźwigar kratowy Nr 1 z prawej – od ul. Gdańskiej<br>(Zaawansowana korozja powierzchniowo-wżerowa, rozwarstwienia blach, złuszczenia powłoki malarskiej) | Fot. 154. Dźwigar kratowy Nr 1 z prawej – od ul. Gdańskiej<br>(Zaawansowana korozja powierzchniowo-wżerowa, rozwarstwienia blach, złuszczenia powłoki malarskiej) | | |

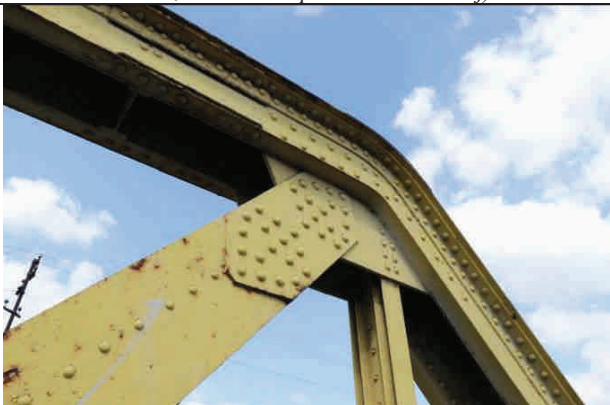
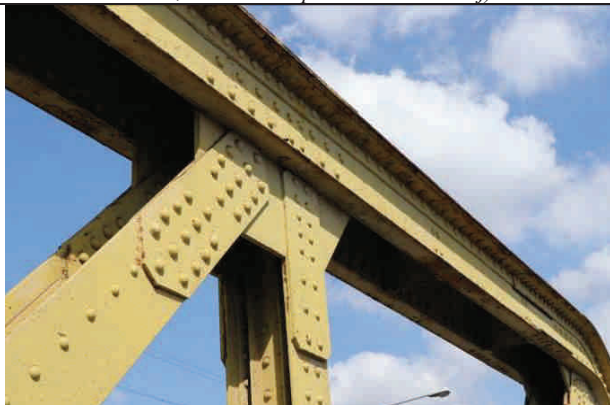
| Numer ewidencyjny obiektu:<br>(JNI) 01028479 | DOKUMENTACJA FOTOGRAFICZNA USZKODZEŃ OBIEKTU<br>z dnia 2018.07.24 | | Karta Nr 2.14 |
|---|---|--|---|
| Fot. 155. Dźwigar kratowy Nr 1 z prawej – od ul. Gdańskiej<br>(Zaawansowana korozja powierzchniowo-wżerowa, rozwarstwienia blach, złuszczenia powłoki malarskiej) | Fot. 156. Dźwigar kratowy Nr 1 z prawej – od ul. Gdańskiej<br>(Zaawansowana korozja powierzchniowo-wżerowa, rozwarstwienia blach, złuszczenia powłoki malarskiej) | | |

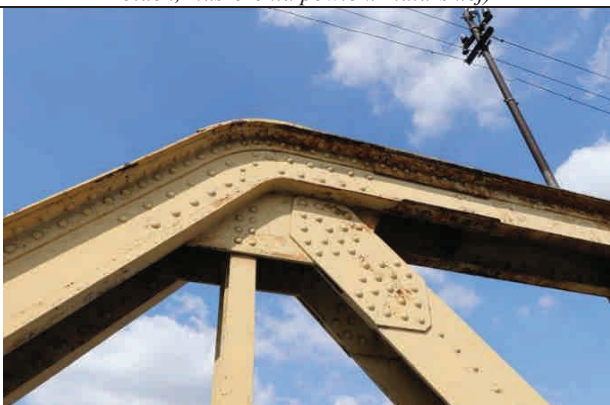
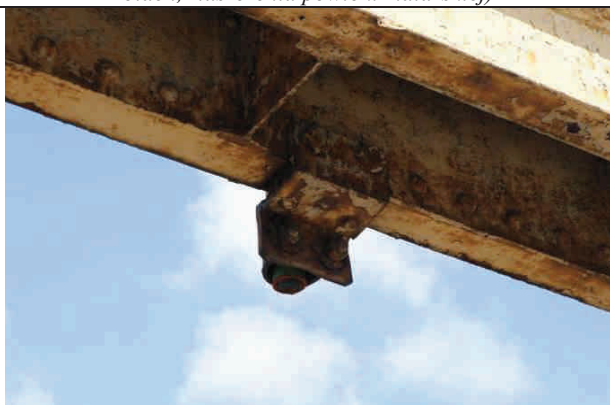
| Numer ewidencyjny obiektu:<br>(JNI) 01028479 | DOKUMENTACJA FOTOGRAFICZNA USZKODZEŃ OBIEKTU<br>z dnia 2018.07.24 | | Karta Nr 2.14 |
|---|---|--|---|
| Fot. 157. Dźwigar kratowy Nr 2 z lewej – od ul. Gdańskiej<br>(Zaawansowana korozja powierzchniowo-wżerowa, rozwarstwienia blach, złuszczenia powłoki malarskiej) | Fot. 158. Dźwigar kratowy Nr 2 z lewej – od ul. Gdańskiej<br>(Zaawansowana korozja powierzchniowo-wżerowa, rozwarstwienia blach, złuszczenia powłoki malarskiej) | | |

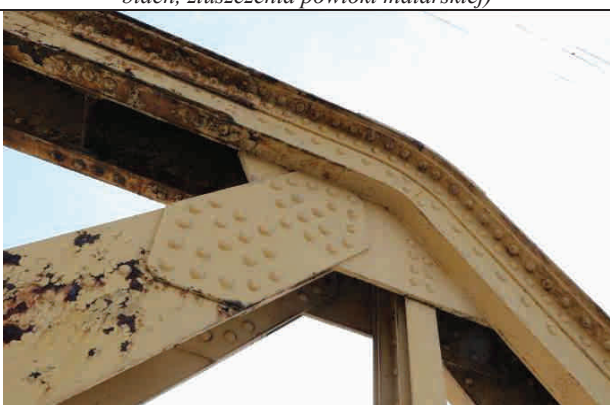
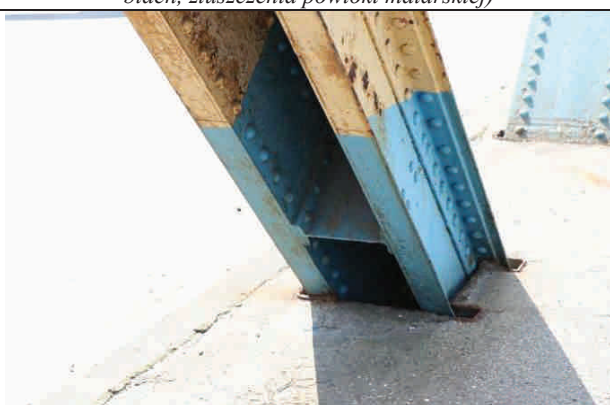
| Numer ewidencyjny obiektu:<br>(JNI) 01028479 | DOKUMENTACJA FOTOGRAFICZNA USZKODZEŃ OBIEKTU<br>z dnia 2018.07.24 | | Karta Nr 2.14 |
|---|---|--|---|
| Fot. 159. Dźwigar kratowy Nr 2 z lewej – od ul. Gdańskiej<br>(Zaawansowana korozja powierzchniowo-wżerowa, rozwarstwienia blach, złuszczenia powłoki malarskiej) | Fot. 160. Dźwigar kratowy Nr 2 z lewej – od ul. Gdańskiej<br>(Zaawansowana korozja powierzchniowo-wżerowa, rozwarstwienia blach, złuszczenia powłoki malarskiej) | | |

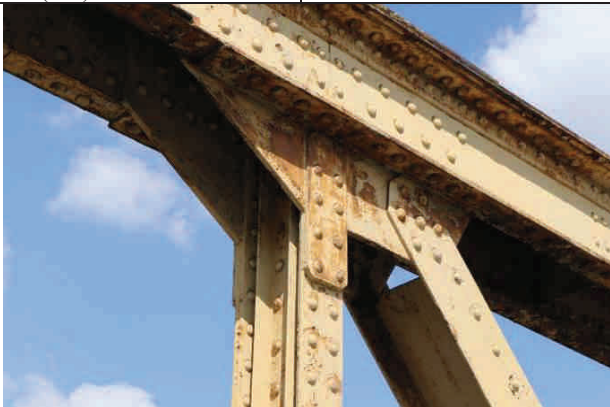
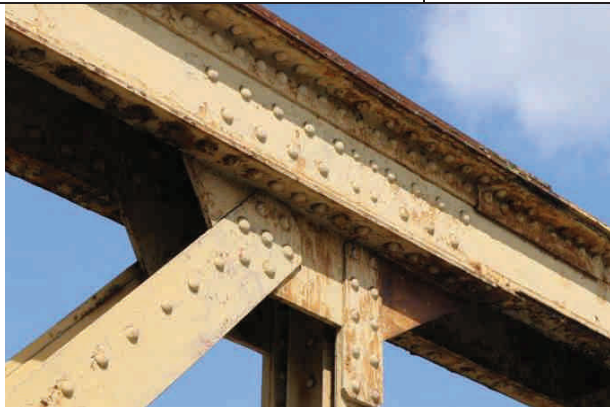
| Numer ewidencyjny obiektu:<br>(JNI) 01028479 | DOKUMENTACJA FOTOGRAFICZNA USZKODZEŃ OBIEKTU<br>z dnia 2018.07.24 | Karta Nr 2.15 |
|---|---|---|
| Fot. 161. Dźwigar kratowy Nr 2 z lewej – od ul. Gdańskiej<br>(Zaawansowana korozja powierzchniowo-wżerowa, rozwarstwienia blach, złuszczenia powłoki malarskiej) | Fot. 162. Dźwigar kratowy Nr 2 z lewej – od ul. Gdańskiej<br>(Zaawansowana korozja powierzchniowo-wżerowa, rozwarstwienia blach, złuszczenia powłoki malarskiej) | |

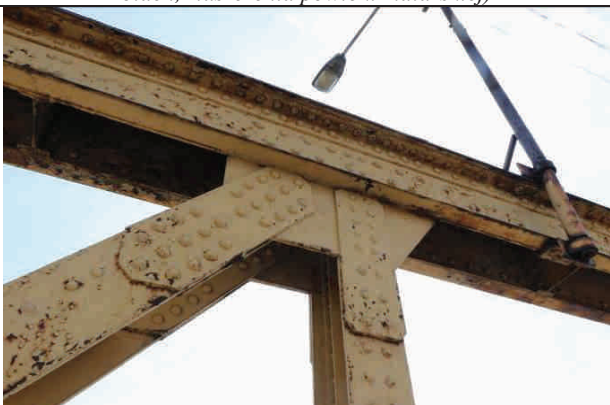
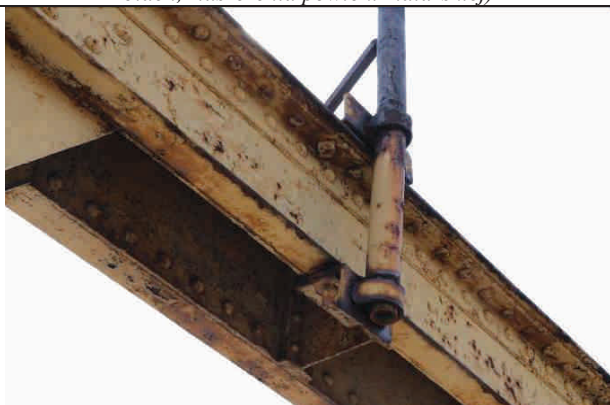
| Numer ewidencyjny obiektu:<br>(JNI) 01028479 | DOKUMENTACJA FOTOGRAFICZNA USZKODZEŃ OBIEKTU<br>z dnia 2018.07.24 | Karta Nr 2.15 |
|---|---|---|
| Fot. 163. Dźwigar kratowy Nr 2 z lewej – od ul. Gdańskiej<br>(Zaawansowana korozja powierzchniowo-wżerowa, rozwarstwienia blach, złuszczenia powłoki malarskiej) | Fot. 164. Dźwigar kratowy Nr 2 z lewej – od ul. Gdańskiej<br>(Zaawansowana korozja powierzchniowo-wżerowa, rozwarstwienia blach, złuszczenia powłoki malarskiej) | |

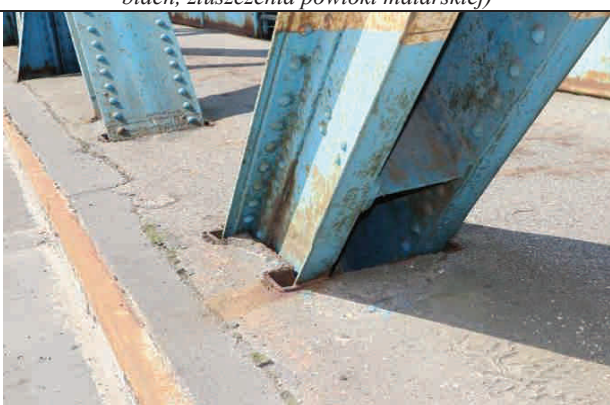
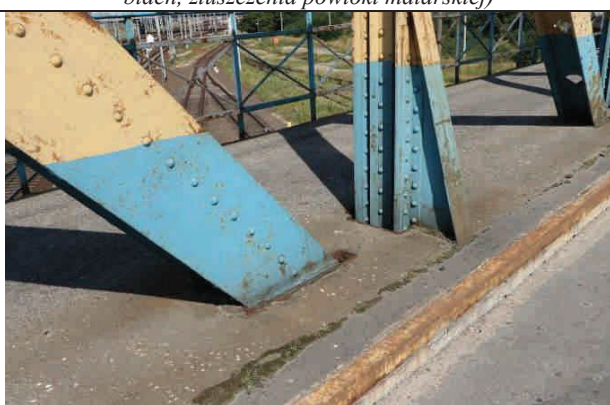
| Numer ewidencyjny obiektu:<br>(JNI) 01028479 | DOKUMENTACJA FOTOGRAFICZNA USZKODZEŃ OBIEKTU<br>z dnia 2018.07.24 | Karta Nr 2.15 |
|---|---|---|
| Fot. 165. Dźwigar kratowy Nr 2 z lewej – od ul. Gdańskiej<br>(Zaawansowana korozja powierzchniowo-wżerowa, rozwarstwienia blach, złuszczenia powłoki malarskiej) | Fot. 166. Dźwigar kratowy Nr 2 z lewej – od ul. Gdańskiej<br>(Zaawansowana korozja powierzchniowo-wżerowa, rozwarstwienia blach, złuszczenia powłoki malarskiej) | |

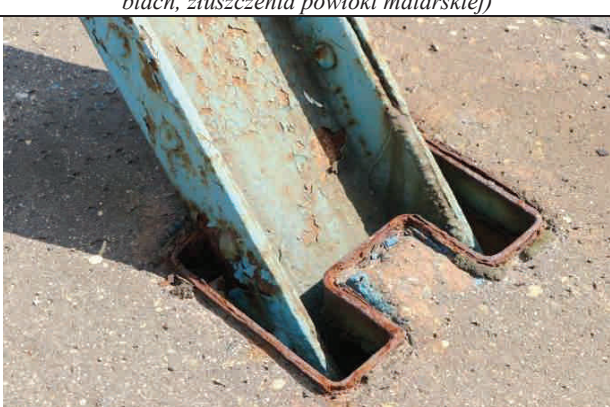
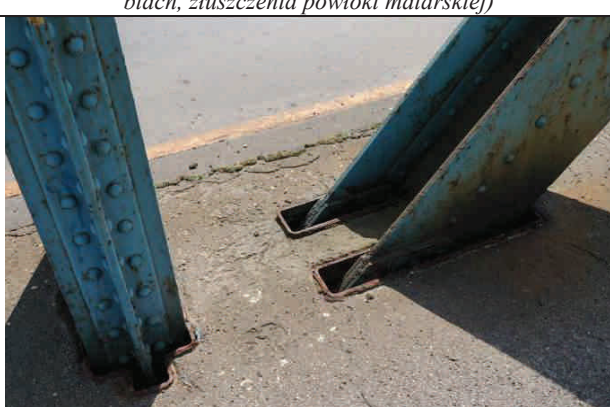
| Numer ewidencyjny obiektu:<br>(JNI) 01028479 | DOKUMENTACJA FOTOGRAFICZNA USZKODZEŃ OBIEKTU<br>z dnia 2018.07.24 | Karta Nr 2.15 |
|---|---|---|
| Fot. 167. Dźwigar kratowy Nr 2 z lewej – od ul. Gdańskiej<br>(Zaawansowana korozja powierzchniowo-wżerowa, rozwarstwienia blach, złuszczenia powłoki malarskiej) | Fot. 168. Dźwigar kratowy Nr 2 z lewej – od ul. Gdańskiej<br>(Zaawansowana korozja powierzchniowo-wżerowa, rozwarstwienia blach, złuszczenia powłoki malarskiej) | |

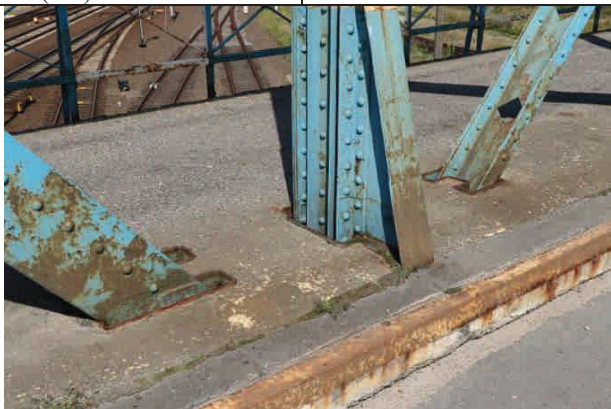
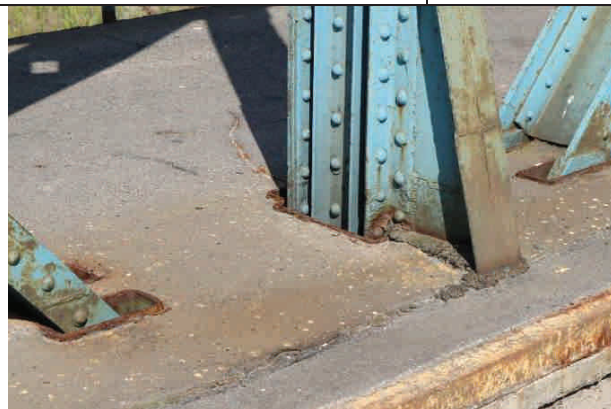
| Numer ewidencyjny obiektu:<br>(JNI) 01028479 | DOKUMENTACJA FOTOGRAFICZNA USZKODZEŃ OBIEKTU<br>z dnia 2018.07.24 | Karta Nr 2.16 |
|---|---|---|
| Fot. 169. Dźwigar kratowy Nr 2 z lewej – od ul. Gdańskiej<br>(Zaawansowana korozja powierzchniowo-wżerowa, rozwarstwienia blach, złuszczenia powłoki malarskiej) | Fot. 170. Dźwigar kratowy Nr 2 z lewej – od ul. Gdańskiej<br>(Zaawansowana korozja powierzchniowo-wżerowa, rozwarstwienia blach, złuszczenia powłoki malarskiej) | |

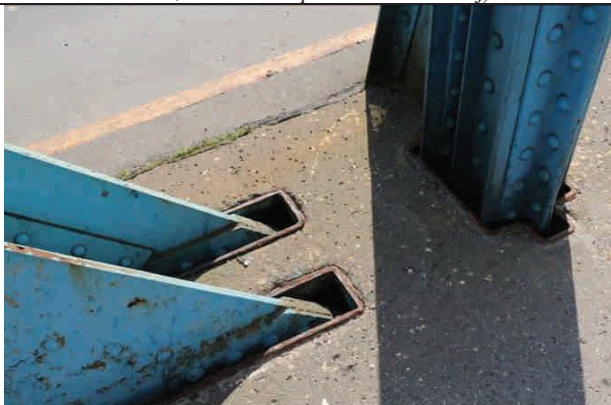
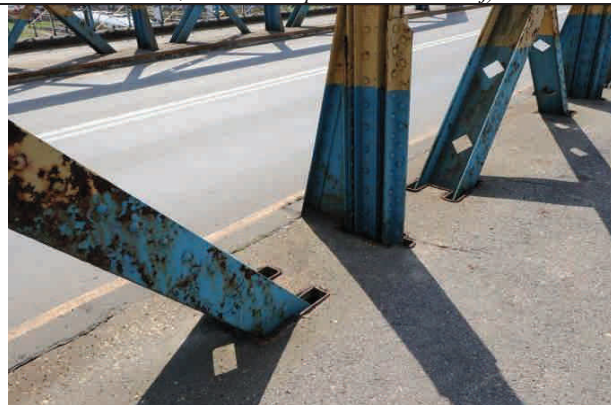
| Numer ewidencyjny obiektu:<br>(JNI) 01028479 | DOKUMENTACJA FOTOGRAFICZNA USZKODZEŃ OBIEKTU<br>z dnia 2018.07.24 | Karta Nr 2.16 |
|---|---|---|
| Fot. 171. Dźwigar kratowy Nr 2 z lewej – od ul. Gdańskiej<br>(Zaawansowana korozja powierzchniowo-wżerowa, rozwarstwienia blach, złuszczenia powłoki malarskiej) | Fot. 172. Dźwigar kratowy Nr 2 z lewej – od ul. Gdańskiej<br>(Zaawansowana korozja powierzchniowo-wżerowa, rozwarstwienia blach, złuszczenia powłoki malarskiej) | |

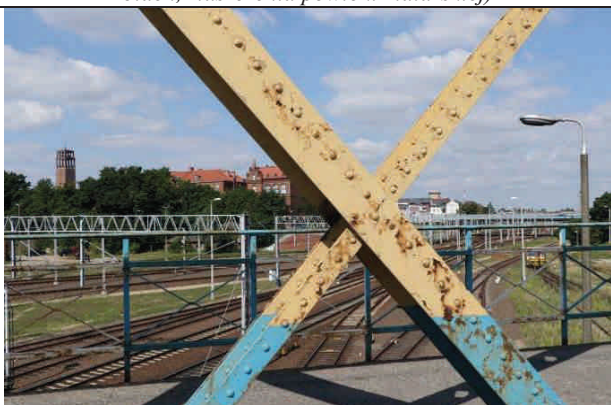
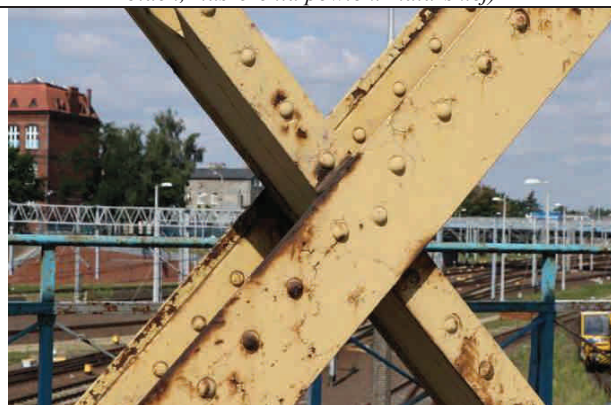
| Numer ewidencyjny obiektu:<br>(JNI) 01028479 | DOKUMENTACJA FOTOGRAFICZNA USZKODZEŃ OBIEKTU<br>z dnia 2018.07.24 | Karta Nr 2.16 |
|---|---|---|
| Fot. 173. Dźwigar kratowy Nr 2 z lewej – od ul. Gdańskiej<br>(Zaawansowana korozja powierzchniowo-wżerowa, rozwarstwienia blach, złuszczenia powłoki malarskiej) | Fot. 174. Dźwigar kratowy Nr 2 z lewej – od ul. Gdańskiej<br>(Zaawansowana korozja powierzchniowo-wżerowa, rozwarstwienia blach, złuszczenia powłoki malarskiej) | |

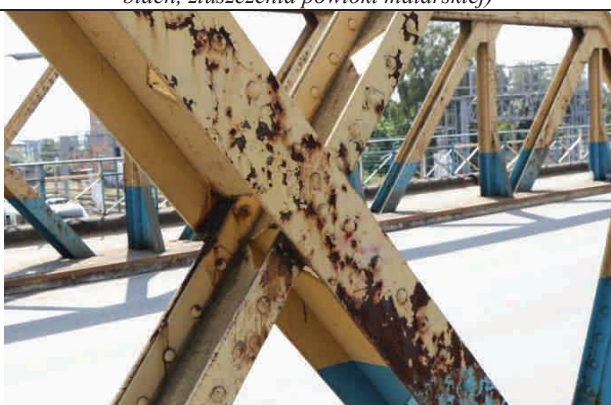
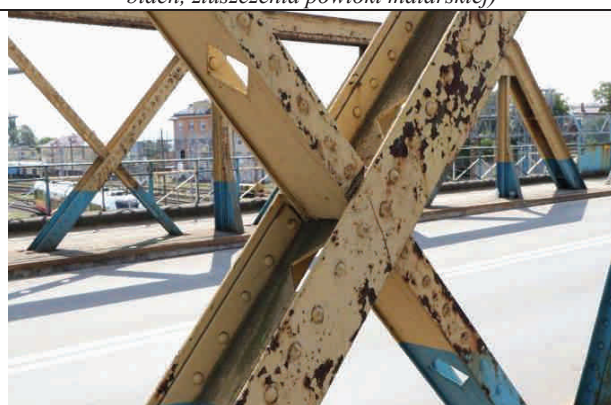
| Numer ewidencyjny obiektu:<br>(JNI) 01028479 | DOKUMENTACJA FOTOGRAFICZNA USZKODZEŃ OBIEKTU<br>z dnia 2018.07.24 | Karta Nr 2.16 |
|---|---|---|
| Fot. 175. Dźwigar kratowy Nr 2 z lewej – od ul. Gdańskiej<br>(Zaawansowana korozja powierzchniowo-wżerowa, rozwarstwienia blach, złuszczenia powłoki malarskiej) | Fot. 176. Dźwigar kratowy Nr 2 z lewej – od ul. Gdańskiej<br>(Zaawansowana korozja powierzchniowo-wżerowa, rozwarstwienia blach, złuszczenia powłoki malarskiej) | |

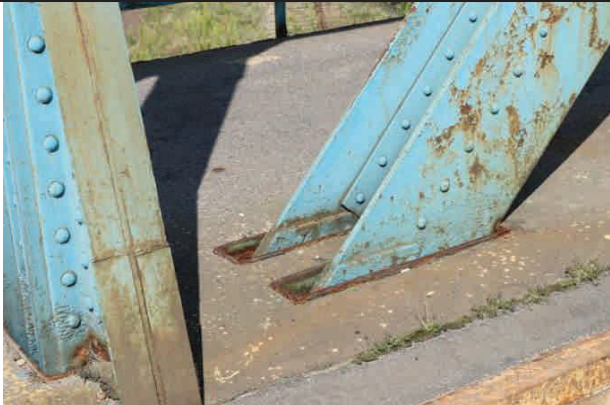
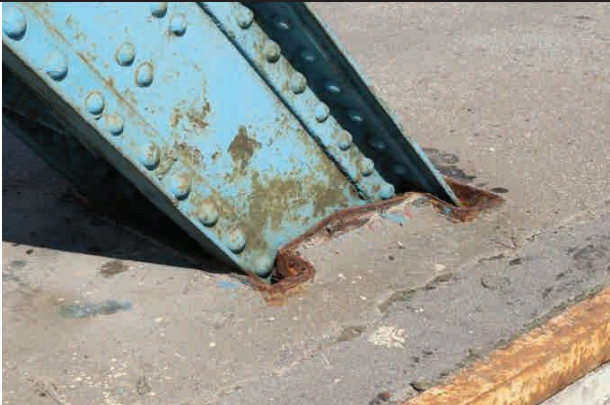
| Numer ewidencyjny obiektu:<br>(JNI) 01028479 | DOKUMENTACJA FOTOGRAFICZNA USZKODZEŃ OBIEKTU<br>z dnia 2018.07.24 | Karta Nr 2.17 |
|---|---|---|
| Fot. 177. Dźwigar kratowy Nr 2 z lewej – od ul. Gdańskiej<br>(Zaawansowana korozja powierzchniowo-wżerowa, rozwarstwienia blach, złuszczenia powłoki malarskiej) | Fot. 178. Dźwigar kratowy Nr 2 z lewej – od ul. Gdańskiej<br>(Zaawansowana korozja powierzchniowo-wżerowa, rozwarstwienia blach, złuszczenia powłoki malarskiej) | |

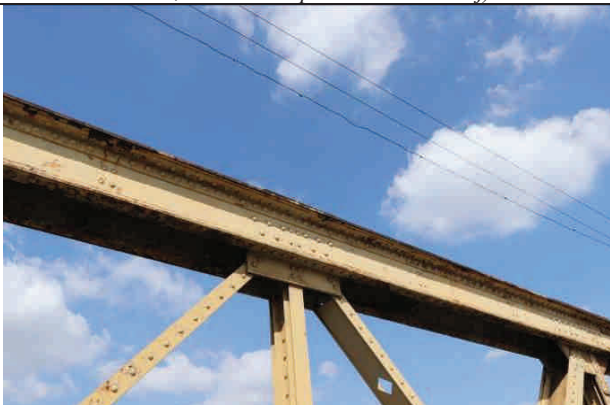
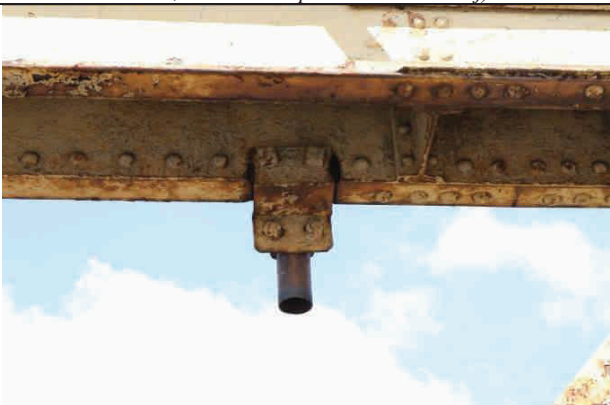
| Numer ewidencyjny obiektu:<br>(JNI) 01028479 | DOKUMENTACJA FOTOGRAFICZNA USZKODZEŃ OBIEKTU<br>z dnia 2018.07.24 | Karta Nr 2.17 |
|---|---|---|
| Fot. 179. Dźwigar kratowy Nr 2 z lewej – od ul. Gdańskiej<br>(Zaawansowana korozja powierzchniowo-wżerowa, rozwarstwienia blach, złuszczenia powłoki malarskiej) | Fot. 180. Dźwigar kratowy Nr 2 z lewej – od ul. Gdańskiej<br>(Zaawansowana korozja powierzchniowo-wżerowa, rozwarstwienia blach, złuszczenia powłoki malarskiej) | |

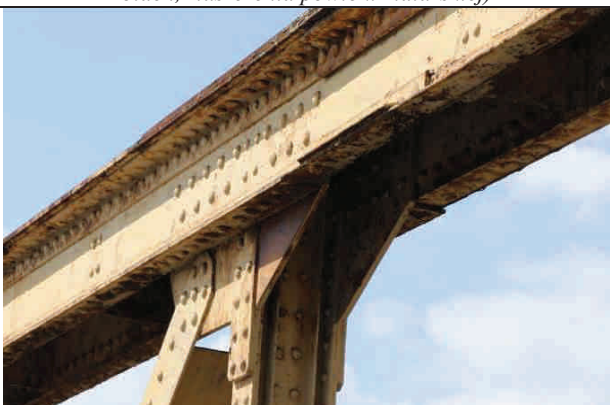
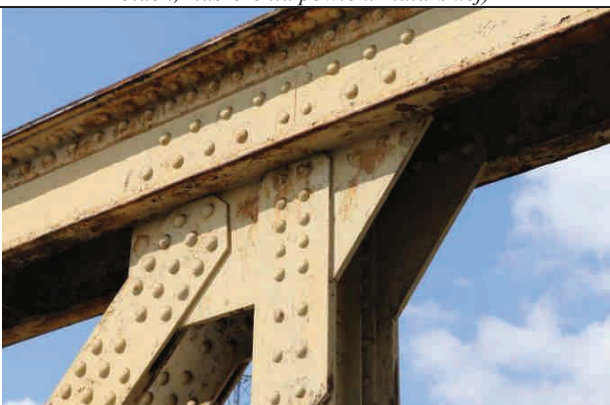
| Numer ewidencyjny obiektu:<br>(JNI) 01028479 | DOKUMENTACJA FOTOGRAFICZNA USZKODZEŃ OBIEKTU<br>z dnia 2018.07.24 | Karta Nr 2.17 |
|---|---|---|
| Fot. 181. Dźwigar kratowy Nr 2 z lewej – od ul. Gdańskiej<br>(Zaawansowana korozja powierzchniowo-wżerowa, rozwarstwienia blach, złuszczenia powłoki malarskiej) | Fot. 182. Dźwigar kratowy Nr 2 z lewej – od ul. Gdańskiej<br>(Zaawansowana korozja powierzchniowo-wżerowa, rozwarstwienia blach, złuszczenia powłoki malarskiej) | |

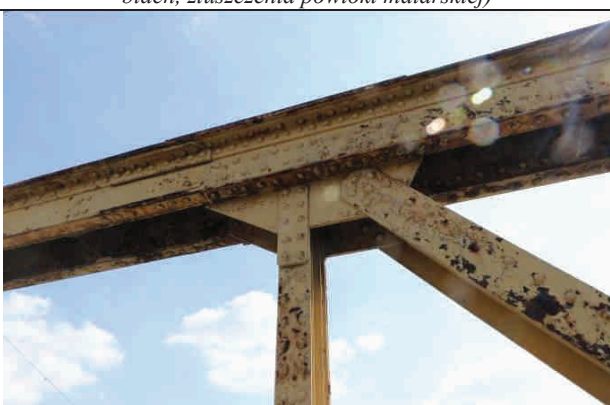
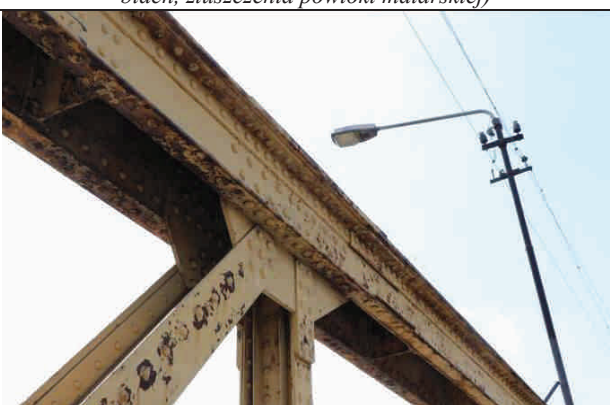
| Numer ewidencyjny obiektu:<br>(JNI) 01028479 | DOKUMENTACJA FOTOGRAFICZNA USZKODZEŃ OBIEKTU<br>z dnia 2018.07.24 | Karta Nr 2.17 |
|---|---|---|
| Fot. 183. Dźwigar kratowy Nr 2 z lewej – od ul. Gdańskiej<br>(Zaawansowana korozja powierzchniowo-wżerowa, rozwarstwienia blach, złuszczenia powłoki malarskiej) | Fot. 184. Dźwigar kratowy Nr 2 z lewej – od ul. Gdańskiej<br>(Zaawansowana korozja powierzchniowo-wżerowa, rozwarstwienia blach, złuszczenia powłoki malarskiej) | |

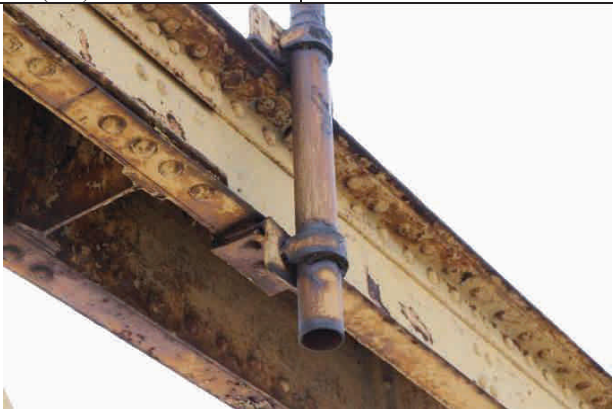
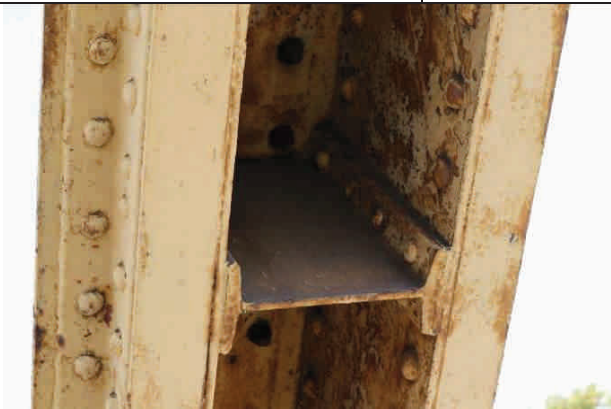
| Numer ewidencyjny obiektu:<br>(JNI) 01028479 | DOKUMENTACJA FOTOGRAFICZNA USZKODZEŃ OBIEKTU<br>z dnia 2018.07.24 | Karta Nr 2.18 |
|---|---|---|
| Fot. 185. Dźwigar kratowy Nr 2 z lewej – od ul. Gdańskiej<br>(Zaawansowana korozja powierzchniowo-wżerowa, rozwarstwienia blach, złuszczenia powłoki malarskiej) | Fot. 186. Dźwigar kratowy Nr 2 z lewej – od ul. Gdańskiej<br>(Zaawansowana korozja powierzchniowo-wżerowa, rozwarstwienia blach, złuszczenia powłoki malarskiej) | |

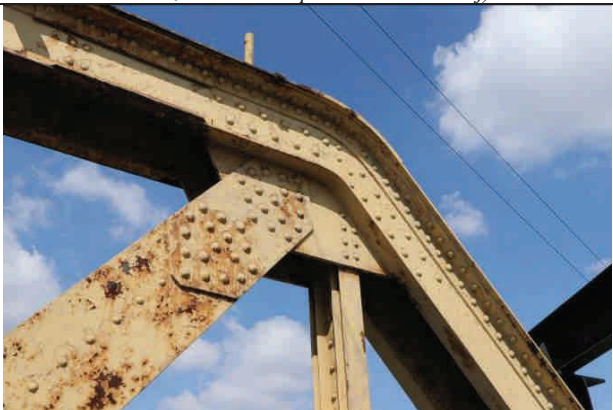
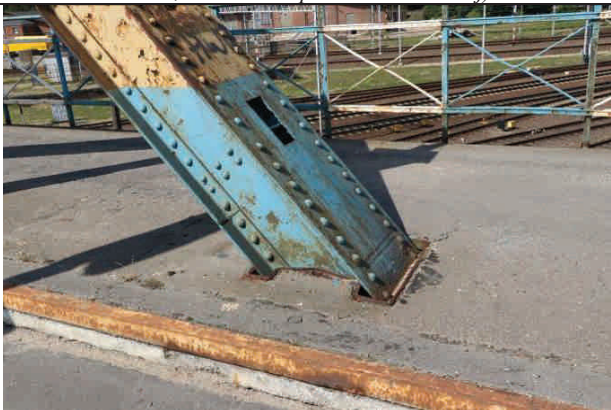
| Numer ewidencyjny obiektu:<br>(JNI) 01028479 | DOKUMENTACJA FOTOGRAFICZNA USZKODZEŃ OBIEKTU<br>z dnia 2018.07.24 | Karta Nr 2.18 |
|---|---|---|
| Fot. 187. Dźwigar kratowy Nr 2 z lewej – od ul. Gdańskiej<br>(Zaawansowana korozja powierzchniowo-wżerowa, rozwarstwienia blach, złuszczenia powłoki malarskiej) | Fot. 188. Dźwigar kratowy Nr 2 z lewej – od ul. Gdańskiej<br>(Zaawansowana korozja powierzchniowo-wżerowa, rozwarstwienia blach, złuszczenia powłoki malarskiej) | |

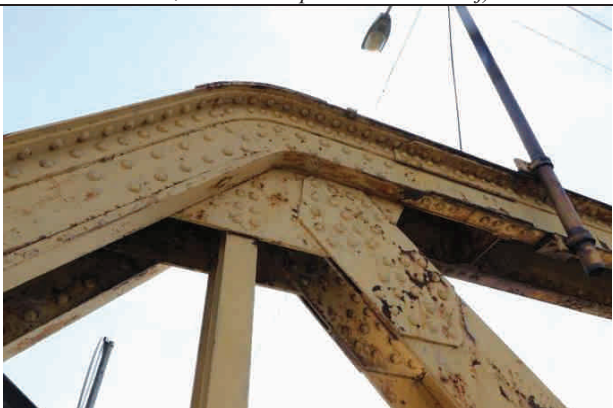
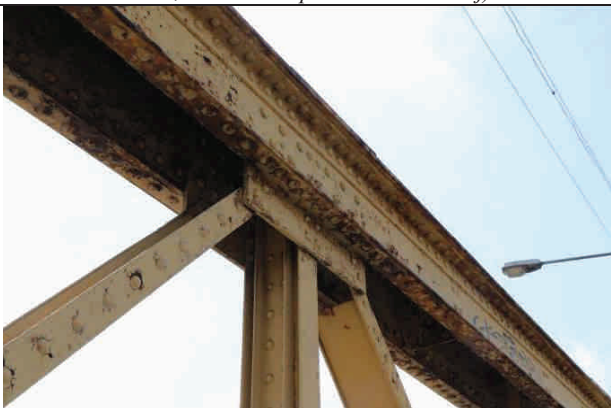
| Numer ewidencyjny obiektu:<br>(JNI) 01028479 | DOKUMENTACJA FOTOGRAFICZNA USZKODZEŃ OBIEKTU<br>z dnia 2018.07.24 | Karta Nr 2.18 |
|---|---|---|
| Fot. 189. Dźwigar kratowy Nr 2 z lewej – od ul. Gdańskiej<br>(Zaawansowana korozja powierzchniowo-wżerowa, rozwarstwienia blach, złuszczenia powłoki malarskiej) | Fot. 190. Dźwigar kratowy Nr 2 z lewej – od ul. Gdańskiej<br>(Zaawansowana korozja powierzchniowo-wżerowa, rozwarstwienia blach, złuszczenia powłoki malarskiej) | |

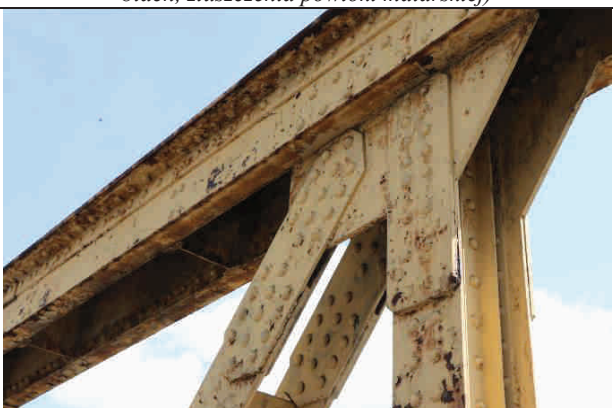
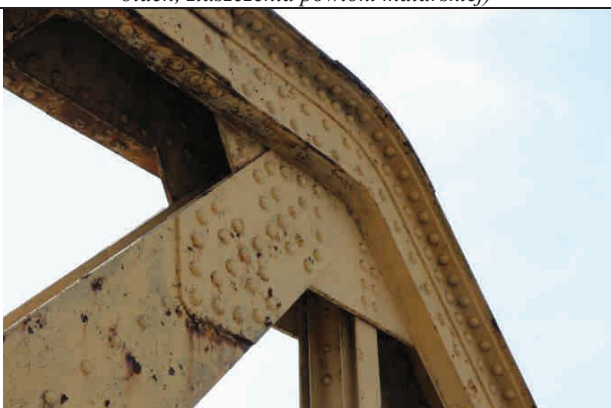
| Numer ewidencyjny obiektu:<br>(JNI) 01028479 | DOKUMENTACJA FOTOGRAFICZNA USZKODZEŃ OBIEKTU<br>z dnia 2018.07.24 | Karta Nr 2.18 |
|---|---|---|
| Fot. 191. Dźwigar kratowy Nr 2 z prawej – od ul. Gdańskiej<br>(Zaawansowana korozja powierzchniowo-wżerowa, rozwarstwienia blach, złuszczenia powłoki malarskiej) | Fot. 192. Dźwigar kratowy Nr 2 z prawej – od ul. Gdańskiej<br>(Zaawansowana korozja powierzchniowo-wżerowa, rozwarstwienia blach, złuszczenia powłoki malarskiej) | |

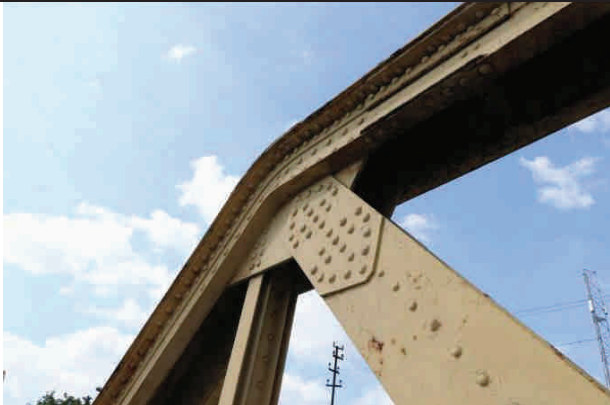
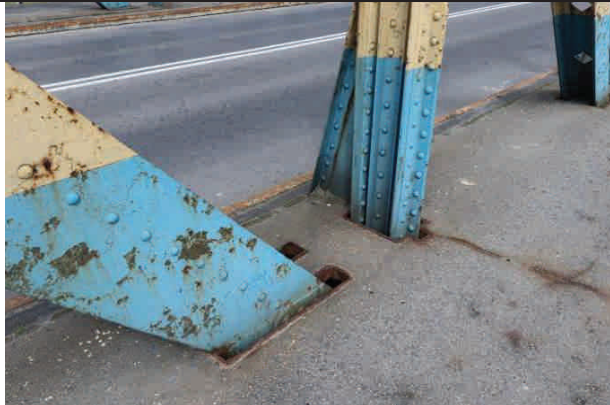
| Numer ewidencyjny obiektu:<br>(JNI) 01028479 | DOKUMENTACJA FOTOGRAFICZNA USZKODZEŃ OBIEKTU<br>z dnia 2018.07.24 | Karta Nr 2.19 |
|---|---|---|
| Fot. 193. Dźwigar kratowy Nr 2 z prawej – od ul. Gdańskiej<br>(Zaawansowana korozja powierzchniowo-wżerowa, rozwarstwienia blach, złuszczenia powłoki malarskiej) | Fot. 194. Dźwigar kratowy Nr 2 z prawej – od ul. Gdańskiej<br>(Zaawansowana korozja powierzchniowo-wżerowa, rozwarstwienia blach, złuszczenia powłoki malarskiej) | |

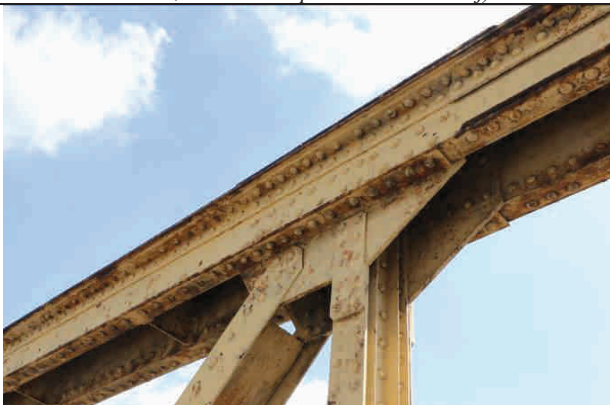
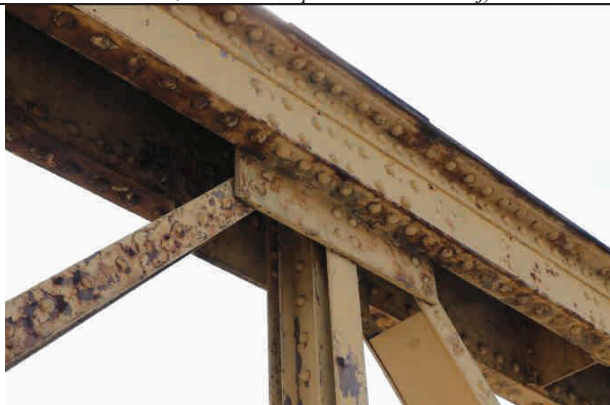
| Numer ewidencyjny obiektu:<br>(JNI) 01028479 | DOKUMENTACJA FOTOGRAFICZNA USZKODZEŃ OBIEKTU<br>z dnia 2018.07.24 | Karta Nr 2.19 |
|---|---|---|
| Fot. 195. Dźwigar kratowy Nr 2 z prawej – od ul. Gdańskiej<br>(Zaawansowana korozja powierzchniowo-wżerowa, rozwarstwienia blach, złuszczenia powłoki malarskiej) | Fot. 196. Dźwigar kratowy Nr 2 z prawej – od ul. Gdańskiej<br>(Zaawansowana korozja powierzchniowo-wżerowa, rozwarstwienia blach, złuszczenia powłoki malarskiej) | |

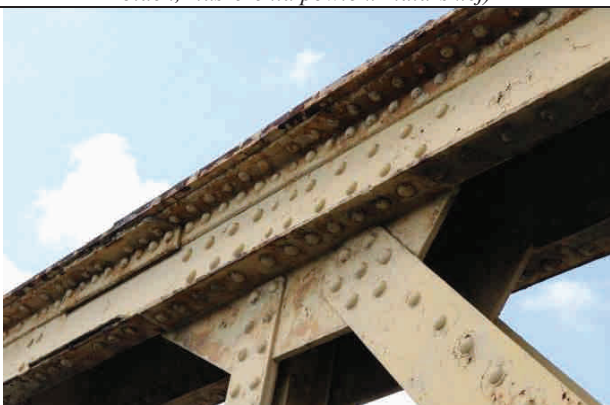
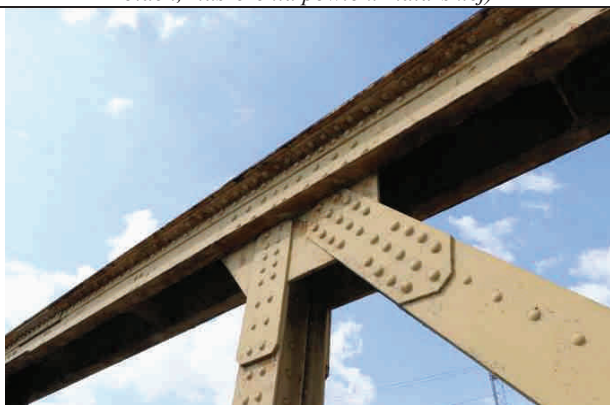
| Numer ewidencyjny obiektu:<br>(JNI) 01028479 | DOKUMENTACJA FOTOGRAFICZNA USZKODZEŃ OBIEKTU<br>z dnia 2018.07.24 | Karta Nr 2.19 |
|---|---|---|
| Fot. 197. Dźwigar kratowy Nr 2 z prawej – od ul. Gdańskiej<br>(Zaawansowana korozja powierzchniowo-wżerowa, rozwarstwienia blach, złuszczenia powłoki malarskiej) | Fot. 198. Dźwigar kratowy Nr 2 z prawej – od ul. Gdańskiej<br>(Zaawansowana korozja powierzchniowo-wżerowa, rozwarstwienia blach, złuszczenia powłoki malarskiej) | |

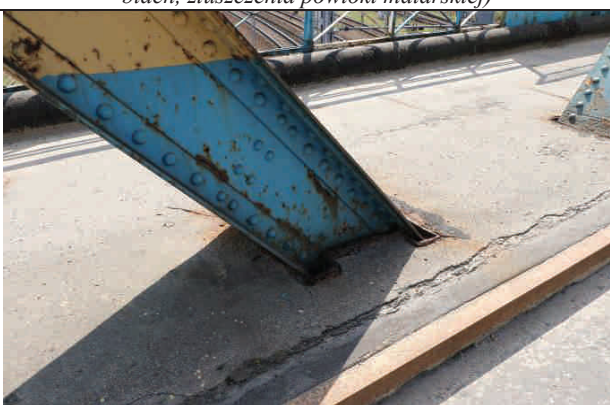
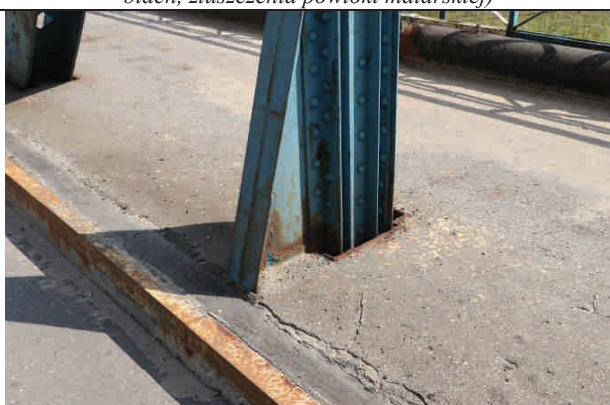
| Numer ewidencyjny obiektu:<br>(JNI) 01028479 | DOKUMENTACJA FOTOGRAFICZNA USZKODZEŃ OBIEKTU<br>z dnia 2018.07.24 | Karta Nr 2.19 |
|---|---|---|
| Fot. 199. Dźwigar kratowy Nr 2 z prawej – od ul. Gdańskiej<br>(Zaawansowana korozja powierzchniowo-wżerowa, rozwarstwienia blach, złuszczenia powłoki malarskiej) | Fot. 200. Dźwigar kratowy Nr 2 z prawej – od ul. Gdańskiej<br>(Zaawansowana korozja powierzchniowo-wżerowa, rozwarstwienia blach, złuszczenia powłoki malarskiej) | |

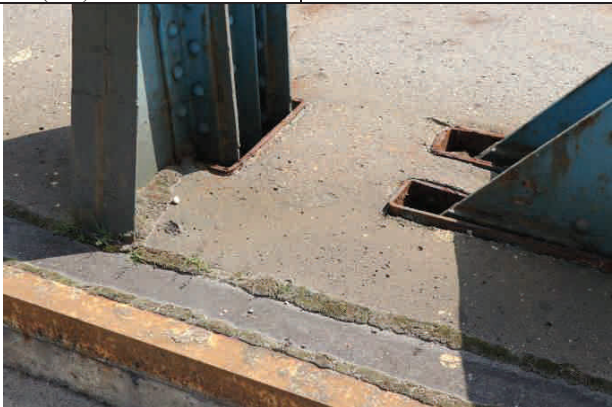
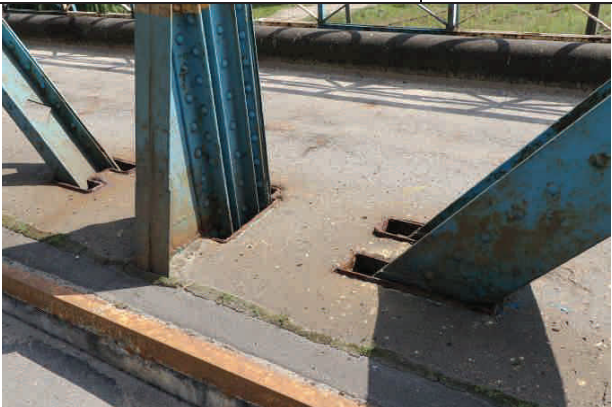
| Numer ewidencyjny obiektu:<br>(JNI) 01028479 | | DOKUMENTACJA FOTOGRAFICZNA USZKODZEŃ OBIEKTU<br>z dnia 2018.07.24 | | Karta Nr 2.20 | |
|---|--|---|--|---|--|
| Fot. 201. Dźwigar kratowy Nr 2 z prawej – od ul. Gdańskiej<br>(Zaawansowana korozja powierzchniowo-wżerowa, rozwarstwienia blach, złuszczenia powłoki malarskiej) | | Fot. 202. Dźwigar kratowy Nr 2 z prawej – od ul. Gdańskiej<br>(Zaawansowana korozja powierzchniowo-wżerowa, rozwarstwienia blach, złuszczenia powłoki malarskiej) | | | |
