## REMONT WIADUKTU

| Opracowanie: | Remont wiaduktu jako poprawa bezpieczeństwa ruchu drogowego w ciągu ul. 1-ego Maja, w km 0+407,58, w Tczewie nad linią kolejową Nr 9. |
| Obiekt | Wiadukt drogowy nad linią kolejową Nr 9 w ciągu ul. 1-ego Maja, w km 0+407,58 w Tczewie |

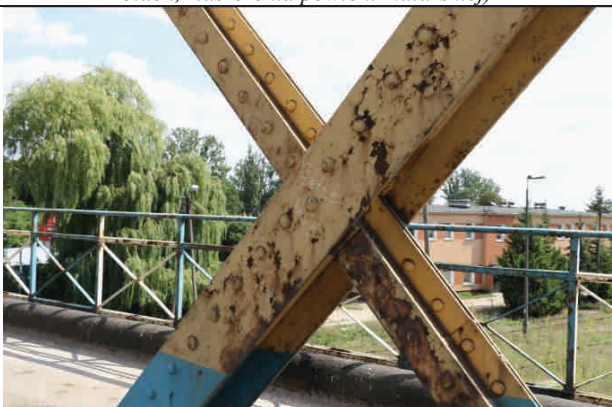
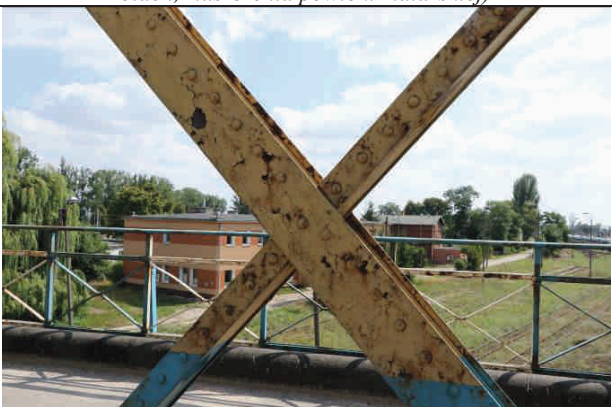
| Numer ewidencyjny obiektu:<br>(JNI) 01028479 | | DOKUMENTACJA FOTOGRAFICZNA USZKODZEŃ OBIEKTU<br>z dnia 2018.07.24 | | Karta Nr 2.20 | |
|---|--|---|--|---|--|
| Fot. 203. Dźwigar kratowy Nr 2 z prawej – od ul. Gdańskiej<br>(Zaawansowana korozja powierzchniowo-wżerowa, rozwarstwienia blach, złuszczenia powłoki malarskiej) | | Fot. 204. Dźwigar kratowy Nr 2 z prawej – od ul. Gdańskiej<br>(Zaawansowana korozja powierzchniowo-wżerowa, rozwarstwienia blach, złuszczenia powłoki malarskiej) | | | |

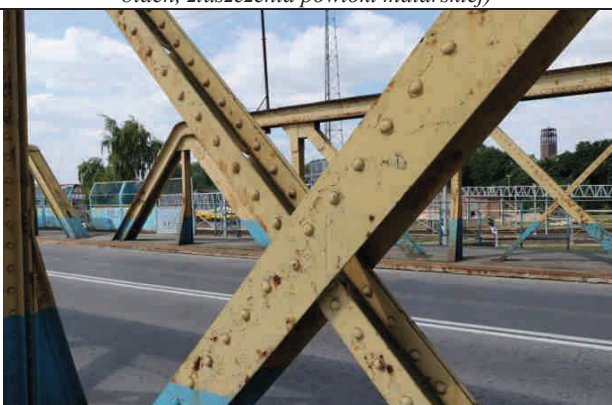
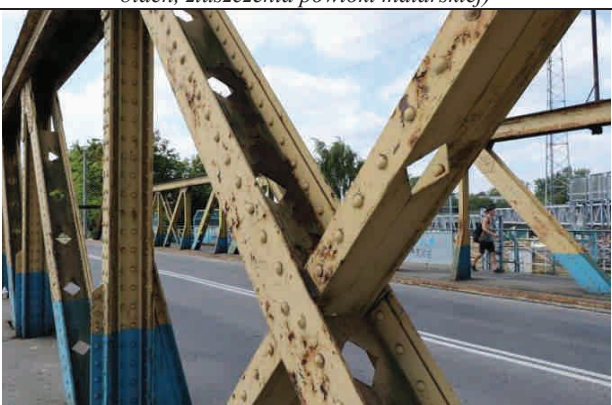
| Numer ewidencyjny obiektu:<br>(JNI) 01028479 | | DOKUMENTACJA FOTOGRAFICZNA USZKODZEŃ OBIEKTU<br>z dnia 2018.07.24 | | Karta Nr 2.20 | |
|---|--|---|--|---|--|
| Fot. 205. Dźwigar kratowy Nr 2 z prawej – od ul. Gdańskiej<br>(Zaawansowana korozja powierzchniowo-wżerowa, rozwarstwienia blach, złuszczenia powłoki malarskiej) | | Fot. 206. Dźwigar kratowy Nr 2 z prawej – od ul. Gdańskiej<br>(Zaawansowana korozja powierzchniowo-wżerowa, rozwarstwienia blach, złuszczenia powłoki malarskiej) | | | |

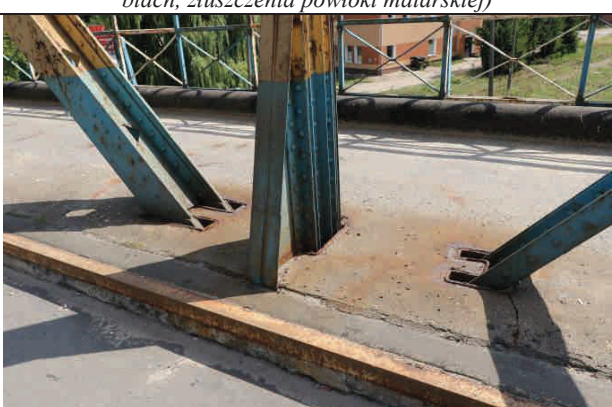
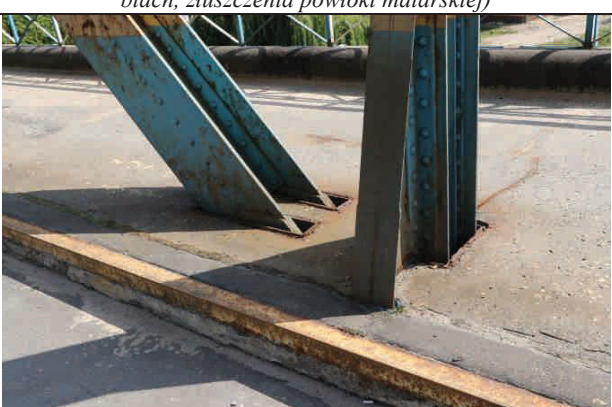
| Numer ewidencyjny obiektu:<br>(JNI) 01028479 | | DOKUMENTACJA FOTOGRAFICZNA USZKODZEŃ OBIEKTU<br>z dnia 2018.07.24 | | Karta Nr 2.20 | |
|---|--|---|--|---|--|
| Fot. 207. Dźwigar kratowy Nr 2 z prawej – od ul. Gdańskiej<br>(Zaawansowana korozja powierzchniowo-wżerowa, rozwarstwienia blach, złuszczenia powłoki malarskiej) | | Fot. 208. Dźwigar kratowy Nr 2 z prawej – od ul. Gdańskiej<br>(Zaawansowana korozja powierzchniowo-wżerowa, rozwarstwienia blach, złuszczenia powłoki malarskiej) | | | |

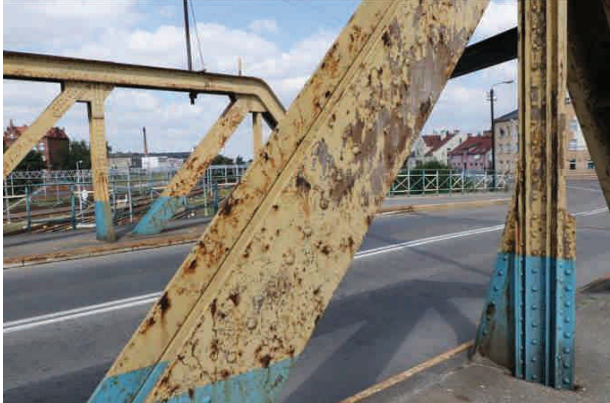
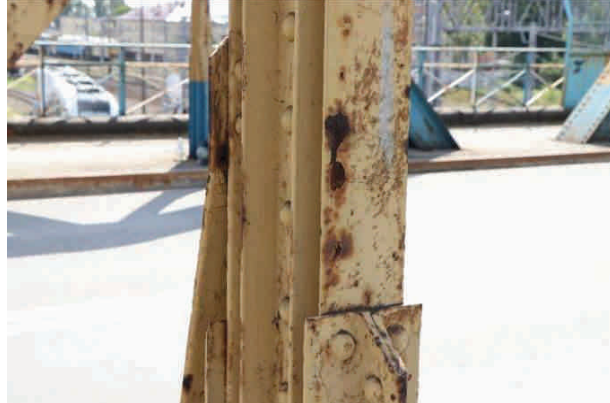
| Numer ewidencyjny obiektu:<br>(JNI) 01028479 | DOKUMENTACJA FOTOGRAFICZNA USZKODZEŃ OBIEKTU<br>z dnia 2018.07.24 | Karta Nr 2.21 |
|---|---|---|
| <p>Fot. 209. Dźwigar kratowy Nr 2 z prawej – od ul. Gdańskiej<br/>(Zaawansowana korozja powierzchniowo-wżerowa, rozwarstwienia blach, złuszczenia powłoki malarskiej)</p> | <p>Fot. 210. Dźwigar kratowy Nr 2 z prawej – od ul. Gdańskiej<br/>(Zaawansowana korozja powierzchniowo-wżerowa, rozwarstwienia blach, złuszczenia powłoki malarskiej)</p> | |

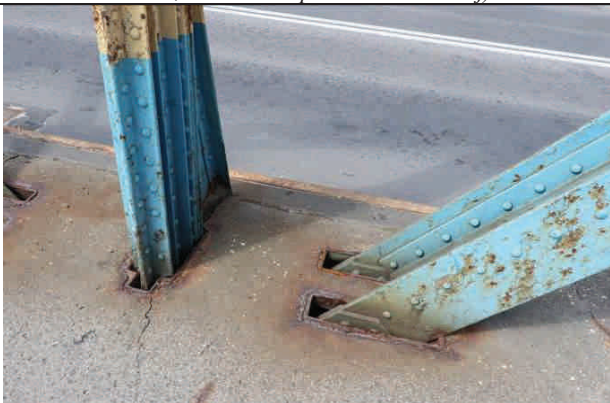
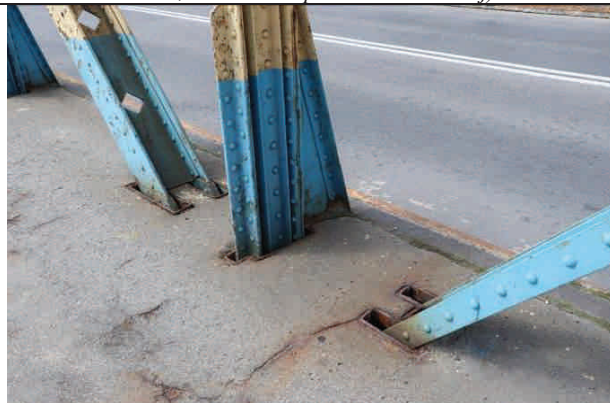
| Numer ewidencyjny obiektu:<br>(JNI) 01028479 | DOKUMENTACJA FOTOGRAFICZNA USZKODZEŃ OBIEKTU<br>z dnia 2018.07.24 | Karta Nr 2.21 |
|---|---|---|
| <p>Fot. 211. Dźwigar kratowy Nr 2 z prawej – od ul. Gdańskiej<br/>(Zaawansowana korozja powierzchniowo-wżerowa, rozwarstwienia blach, złuszczenia powłoki malarskiej)</p> | <p>Fot. 212. Dźwigar kratowy Nr 2 z prawej – od ul. Gdańskiej<br/>(Zaawansowana korozja powierzchniowo-wżerowa, rozwarstwienia blach, złuszczenia powłoki malarskiej)</p> | |

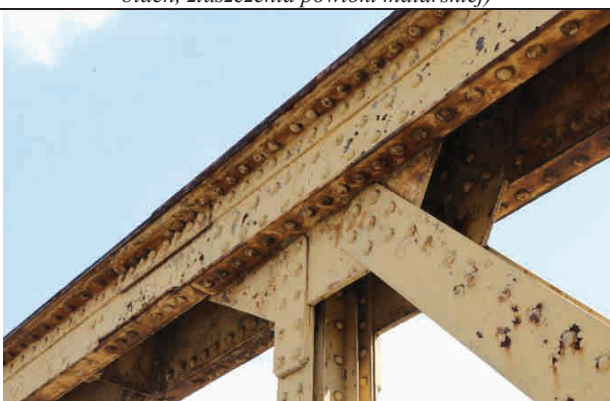
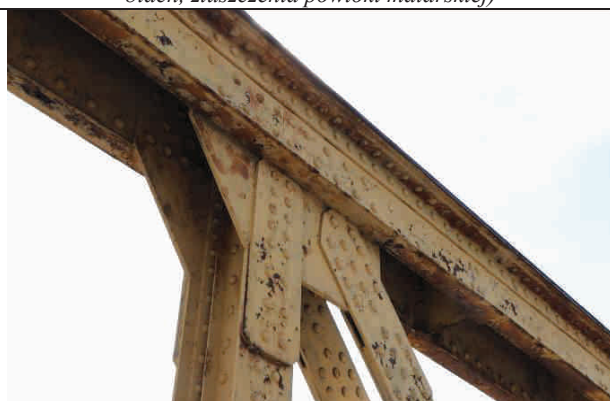
| Numer ewidencyjny obiektu:<br>(JNI) 01028479 | DOKUMENTACJA FOTOGRAFICZNA USZKODZEŃ OBIEKTU<br>z dnia 2018.07.24 | Karta Nr 2.21 |
|---|---|---|
| <p>Fot. 213. Dźwigar kratowy Nr 2 z prawej – od ul. Gdańskiej<br/>(Zaawansowana korozja powierzchniowo-wżerowa, rozwarstwienia blach, złuszczenia powłoki malarskiej)</p> | <p>Fot. 214. Dźwigar kratowy Nr 2 z prawej – od ul. Gdańskiej<br/>(Zaawansowana korozja powierzchniowo-wżerowa, rozwarstwienia blach, złuszczenia powłoki malarskiej)</p> | |

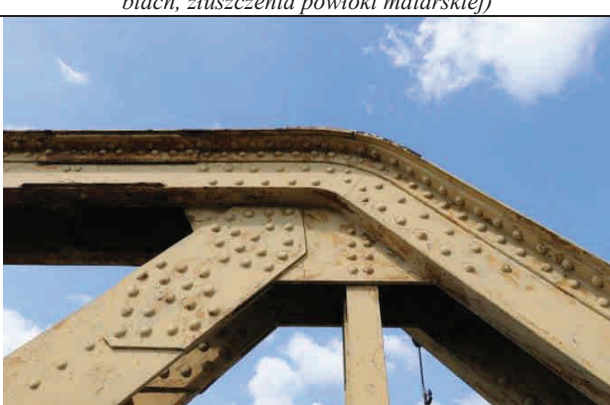
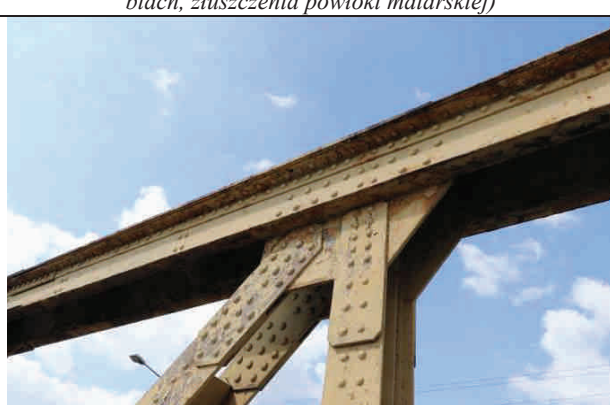
| Numer ewidencyjny obiektu:<br>(JNI) 01028479 | DOKUMENTACJA FOTOGRAFICZNA USZKODZEŃ OBIEKTU<br>z dnia 2018.07.24 | Karta Nr 2.21 |
|---|---|---|
| <p>Fot. 215. Dźwigar kratowy Nr 2 z prawej – od ul. Gdańskiej<br/>(Zaawansowana korozja powierzchniowo-wżerowa, rozwarstwienia blach, złuszczenia powłoki malarskiej)</p> | <p>Fot. 216. Dźwigar kratowy Nr 2 z prawej – od ul. Gdańskiej<br/>(Zaawansowana korozja powierzchniowo-wżerowa, rozwarstwienia blach, złuszczenia powłoki malarskiej)</p> | |

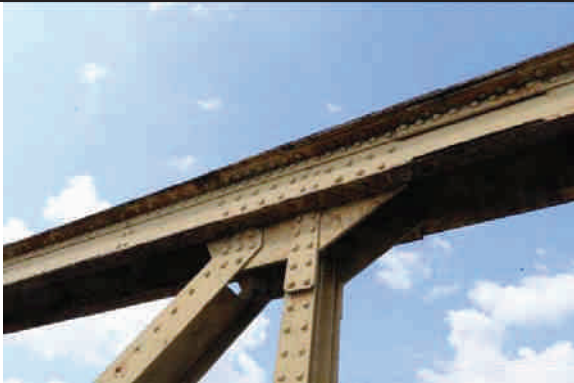
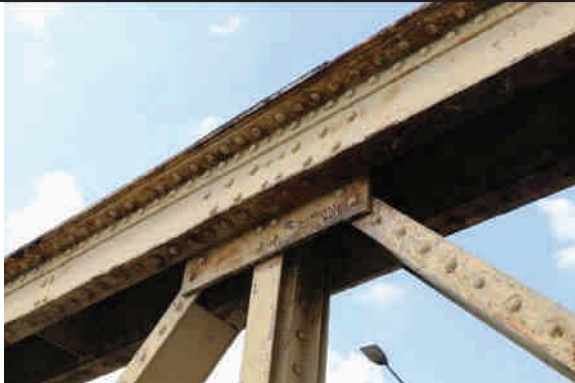
| Numer ewidencyjny obiektu:<br>(JNI) 01028479 | DOKUMENTACJA FOTOGRAFICZNA USZKODZEŃ OBIEKTU<br>z dnia 2018.07.24 | Karta Nr 2.22 |
|---|---|---|
| <p>Fot. 217. Dźwigar kratowy Nr 2 z prawej – od ul. Gdańskiej<br/>(Zaawansowana korozja powierzchniowo-wżerowa, rozwarstwienia blach, złuszczenia powłoki malarskiej)</p> | <p>Fot. 218. Dźwigar kratowy Nr 2 z prawej – od ul. Gdańskiej<br/>(Zaawansowana korozja powierzchniowo-wżerowa, rozwarstwienia blach, złuszczenia powłoki malarskiej)</p> | |

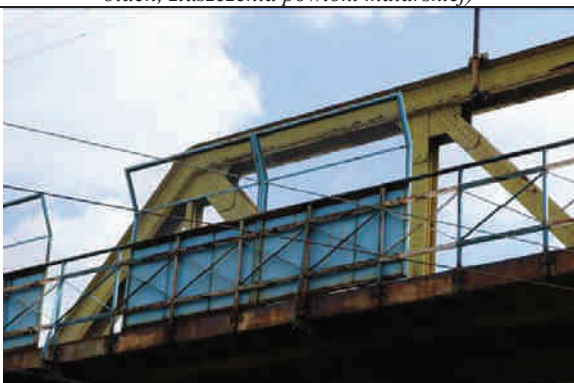
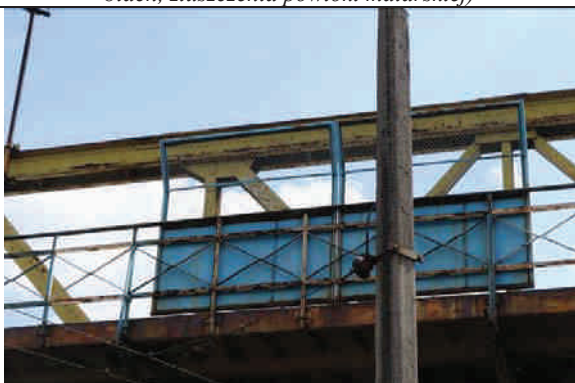
| Numer ewidencyjny obiektu:<br>(JNI) 01028479 | DOKUMENTACJA FOTOGRAFICZNA USZKODZEŃ OBIEKTU<br>z dnia 2018.07.24 | Karta Nr 2.22 |
|---|---|---|
| <p>Fot. 219. Oslony przeciwporażeniowe na obiekcie po stronie Dworca PKP<br/>(Silna korozja wżerowa w dolnych partiach osłon oraz powierzchniowa z obu stron)</p> | <p>Fot. 220. Oslony przeciwporażeniowe na obiekcie po stronie Dworca PKP<br/>(Silna korozja wżerowa w dolnych partiach osłon oraz powierzchniowa z obu stron)</p> | |

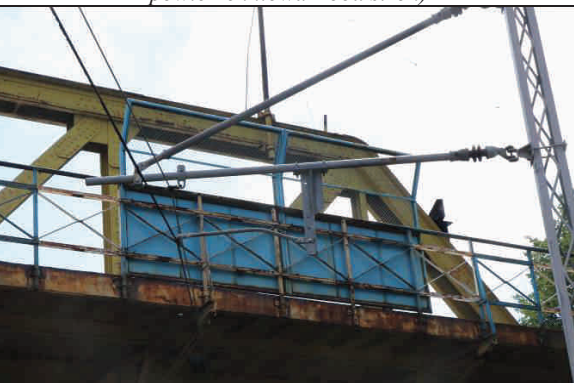
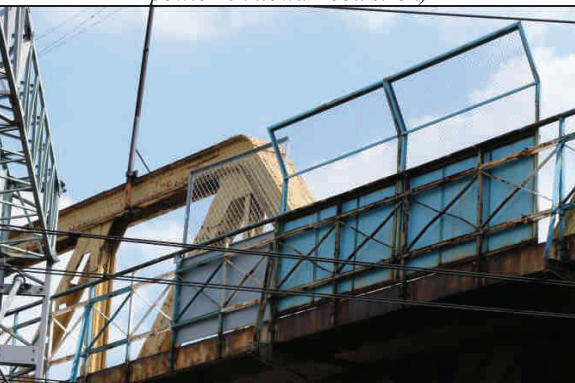
| Numer ewidencyjny obiektu:<br>(JNI) 01028479 | DOKUMENTACJA FOTOGRAFICZNA USZKODZEŃ OBIEKTU<br>z dnia 2018.07.24 | Karta Nr 2.22 |
|---|---|---|
| <p>Fot. 221. Oslony przeciwporażeniowe na obiekcie po stronie Dworca PKP<br/>(Silna korozja wżerowa w dolnych partiach osłon oraz powierzchniowa z obu stron)</p> | <p>Fot. 222. Oslony przeciwporażeniowe na obiekcie po stronie Dworca PKP<br/>(Silna korozja wżerowa w dolnych partiach osłon oraz powierzchniowa z obu stron)</p> | |

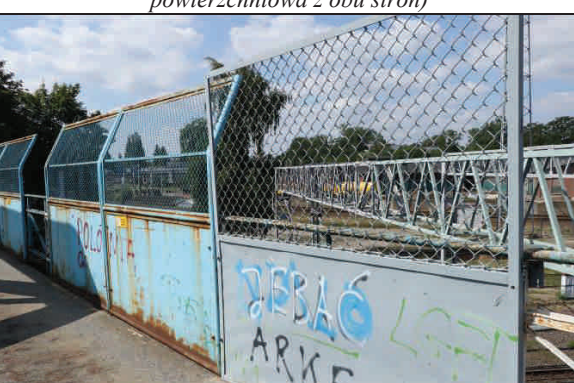
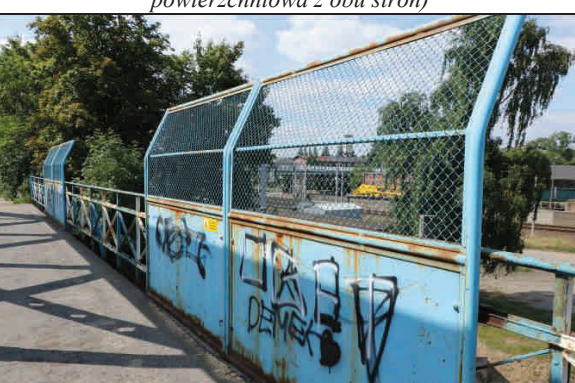
| Numer ewidencyjny obiektu:<br>(JNI) 01028479 | DOKUMENTACJA FOTOGRAFICZNA USZKODZEŃ OBIEKTU<br>z dnia 2018.07.24 | Karta Nr 2.22 |
|---|---|---|
| <p>Fot. 223. Oslony przeciwporażeniowe na obiekcie po stronie Dworca PKP<br/>(Silna korozja wżerowa w dolnych partiach osłon oraz powierzchniowa z obu stron)</p> | <p>Fot. 224. Oslony przeciwporażeniowe na obiekcie po stronie Dworca PKP<br/>(Silna korozja wżerowa w dolnych partiach osłon oraz powierzchniowa z obu stron)</p> | |

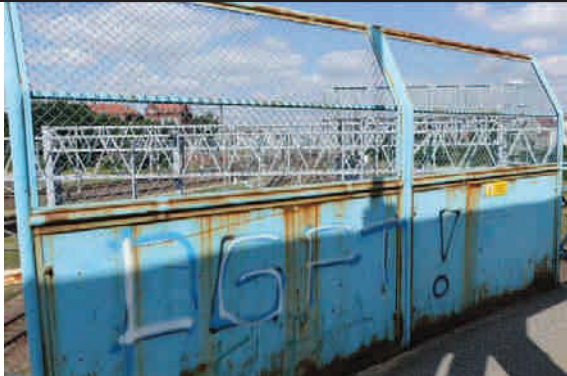
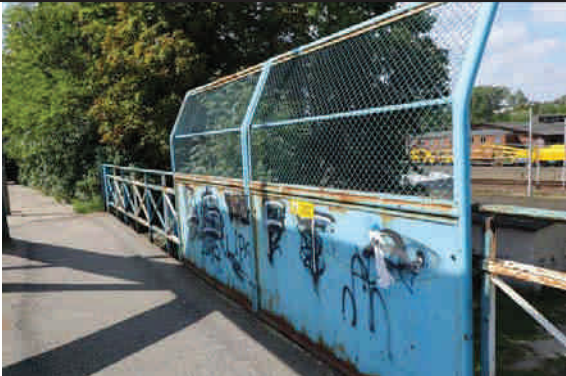
| Numer ewidencyjny obiektu:<br>(JNI) 01028479 | | DOKUMENTACJA FOTOGRAFICZNA USZKODZEŃ OBIEKTU<br>z dnia 2018.07.24 | | Karta Nr 2.23 | |
|---|--|---|--|---|--|
| Fot. 225. Oslony przeciwporażeniowe na obiekcie po stronie Dworca PKP<br>(Silna korozja wżerowa w dolnych partiach osłon oraz powierzchniowa z obu stron) | | Fot. 226. Oslony przeciwporażeniowe na obiekcie po stronie Dworca PKP<br>(Silna korozja wżerowa w dolnych partiach osłon oraz powierzchniowa z obu stron) | | | |

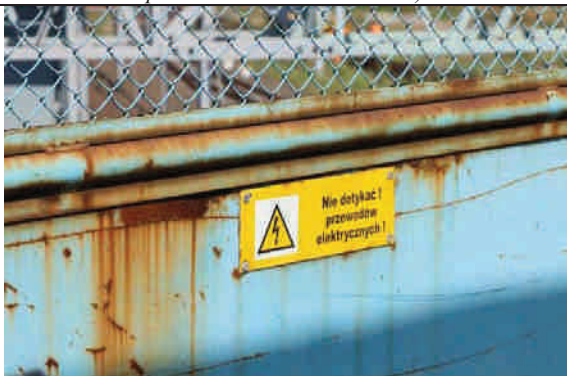
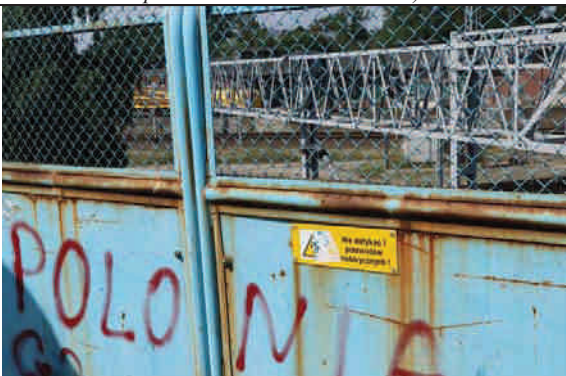
| Numer ewidencyjny obiektu:<br>(JNI) 01028479 | | DOKUMENTACJA FOTOGRAFICZNA USZKODZEŃ OBIEKTU<br>z dnia 2018.07.24 | | Karta Nr 2.23 | |
|---|--|---|--|---|--|
| Fot. 227. Oslony przeciwporażeniowe na obiekcie po stronie Dworca PKP<br>(Silna korozja wżerowa w dolnych partiach osłon oraz powierzchniowa z obu stron) | | Fot. 228. Oslony przeciwporażeniowe na obiekcie po stronie Dworca PKP<br>(Silna korozja wżerowa w dolnych partiach osłon oraz powierzchniowa z obu stron) | | | |

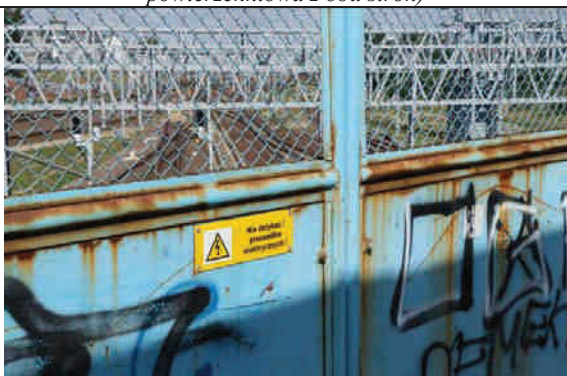
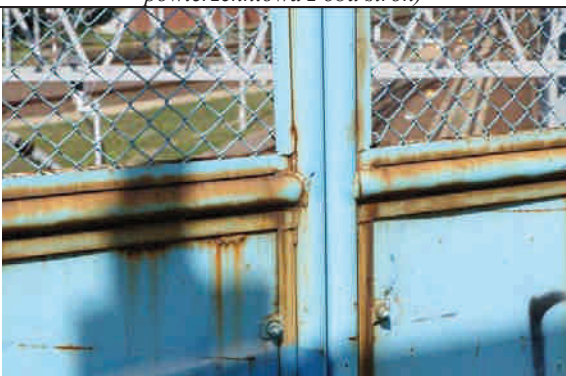
| Numer ewidencyjny obiektu:<br>(JNI) 01028479 | | DOKUMENTACJA FOTOGRAFICZNA USZKODZEŃ OBIEKTU<br>z dnia 2018.07.24 | | Karta Nr 2.23 | |
|---|--|---|--|---|--|
| Fot. 229. Oslony przeciwporażeniowe na obiekcie po stronie Dworca PKP<br>(Silna korozja wżerowa w dolnych partiach osłon oraz powierzchniowa z obu stron) | | Fot. 230. Oslony przeciwporażeniowe na obiekcie po stronie Dworca PKP<br>(Silna korozja wżerowa w dolnych partiach osłon oraz powierzchniowa z obu stron) | | | |

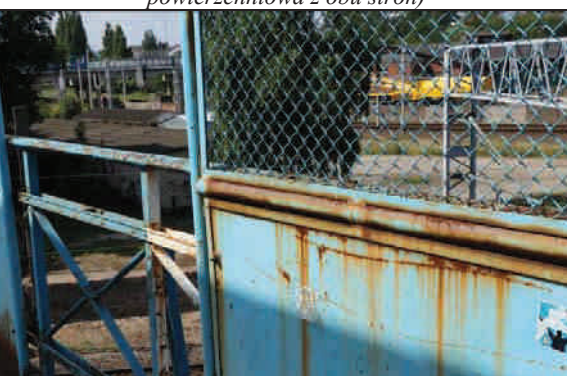
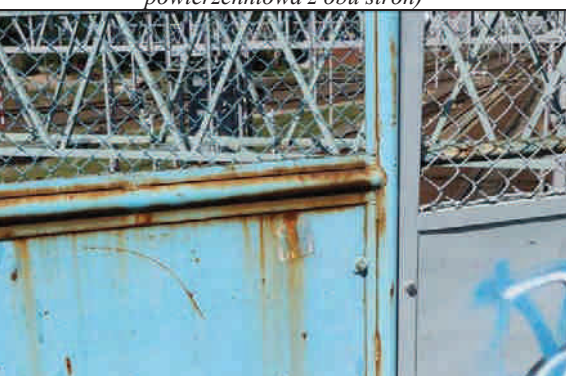
| Numer ewidencyjny obiektu:<br>(JNI) 01028479 | | DOKUMENTACJA FOTOGRAFICZNA USZKODZEŃ OBIEKTU<br>z dnia 2018.07.24 | | Karta Nr 2.23 | |
|---|--|---|--|---|--|
| Fot. 231. Oslony przeciwporażeniowe na obiekcie po stronie Dworca PKP<br>(Silna korozja wżerowa w dolnych partiach osłon oraz powierzchniowa z obu stron) | | Fot. 232. Oslony przeciwporażeniowe na obiekcie po stronie Dworca PKP<br>(Silna korozja wżerowa w dolnych partiach osłon oraz powierzchniowa z obu stron) | | | |

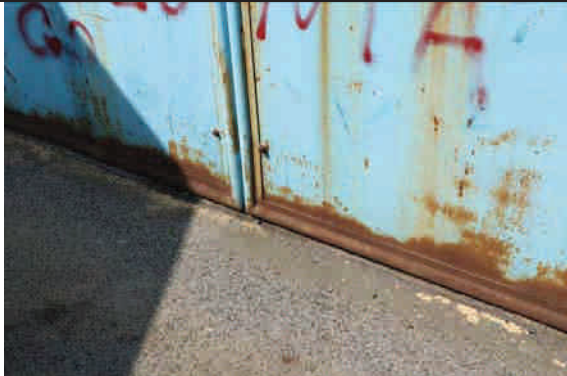
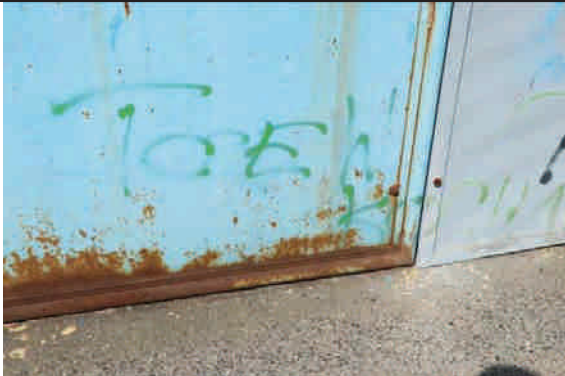
| Numer ewidencyjny obiektu:<br>(JNI) 01028479 | | DOKUMENTACJA FOTOGRAFICZNA USZKODZEŃ OBIEKTU<br>z dnia 2018.07.24 | | Karta Nr 2.24 | |
|---|--|---|--|---|--|
| Fot. 233. Osłony przeciwporażeń na obiekcie po stronie Dworca PKP<br><i>(Silna korozja wżerowa w dolnych partiach osłon oraz powierzchniowa z obu stron)</i> | | | | Fot. 234. Osłony przeciwporażeń na obiekcie po stronie Dworca PKP<br><i>(Silna korozja wżerowa w dolnych partiach osłon oraz powierzchniowa z obu stron)</i> | |

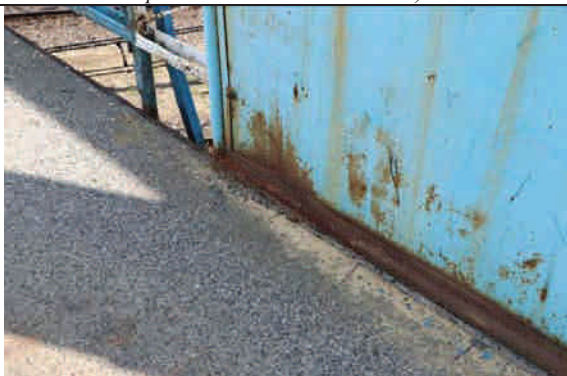
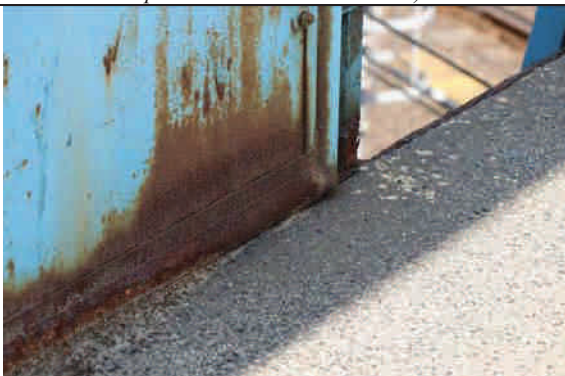
| Numer ewidencyjny obiektu:<br>(JNI) 01028479 | | DOKUMENTACJA FOTOGRAFICZNA USZKODZEŃ OBIEKTU<br>z dnia 2018.07.24 | | Karta Nr 2.24 | |
|---|--|---|--|---|--|
| Fot. 235. Osłony przeciwporażeń na obiekcie po stronie Dworca PKP<br><i>(Silna korozja wżerowa w dolnych partiach osłon oraz powierzchniowa z obu stron)</i> | | | | Fot. 236. Osłony przeciwporażeń na obiekcie po stronie Dworca PKP<br><i>(Silna korozja wżerowa w dolnych partiach osłon oraz powierzchniowa z obu stron)</i> | |

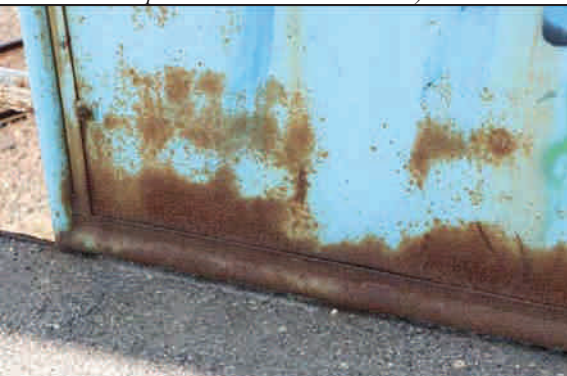
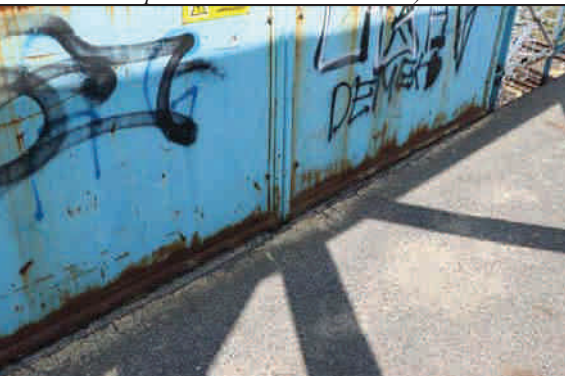
| Numer ewidencyjny obiektu:<br>(JNI) 01028479 | | DOKUMENTACJA FOTOGRAFICZNA USZKODZEŃ OBIEKTU<br>z dnia 2018.07.24 | | Karta Nr 2.24 | |
|---|--|---|--|---|--|
| Fot. 237. Osłony przeciwporażeń na obiekcie po stronie Dworca PKP<br><i>(Silna korozja wżerowa w dolnych partiach osłon oraz powierzchniowa z obu stron)</i> | | | | Fot. 238. Osłony przeciwporażeń na obiekcie po stronie Dworca PKP<br><i>(Silna korozja wżerowa w dolnych partiach osłon oraz powierzchniowa z obu stron)</i> | |

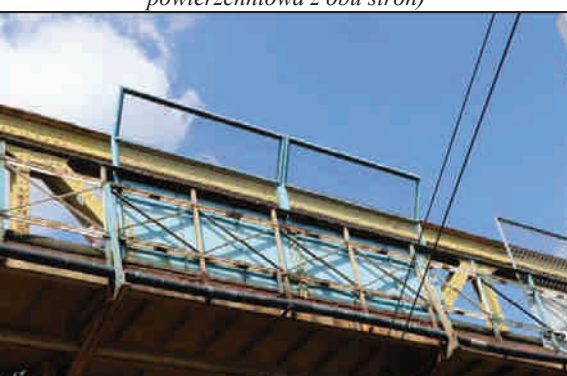
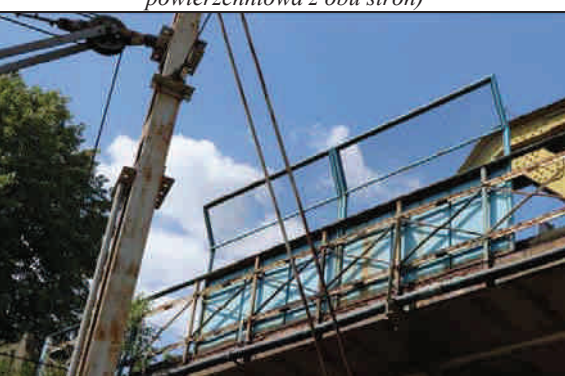
| Numer ewidencyjny obiektu:<br>(JNI) 01028479 | | DOKUMENTACJA FOTOGRAFICZNA USZKODZEŃ OBIEKTU<br>z dnia 2018.07.24 | | Karta Nr 2.24 | |
|---|--|---|--|---|--|
| Fot. 239. Osłony przeciwporażeń na obiekcie po stronie m. Malbork<br><i>(Silna korozja wżerowa w dolnych partiach osłon oraz powierzchniowa z obu stron)</i> | | | | Fot. 240. Osłony przeciwporażeń na obiekcie po stronie m. Malbork<br><i>(Silna korozja wżerowa w dolnych partiach osłon oraz powierzchniowa z obu stron)</i> | |

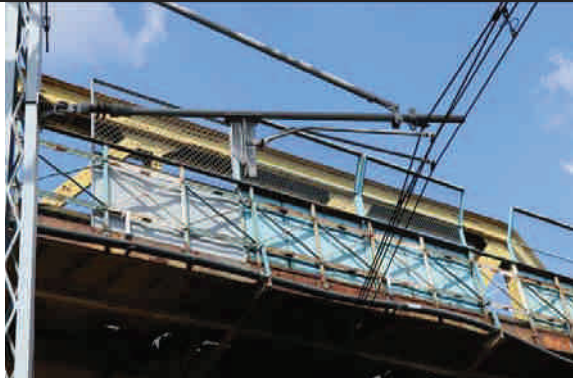
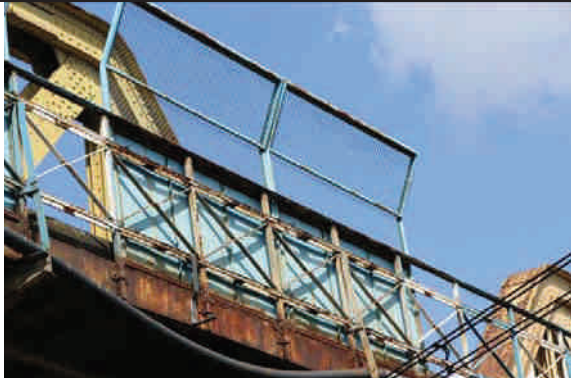
| Numer ewidencyjny obiektu:<br>(JNI) 01028479 | | DOKUMENTACJA FOTOGRAFICZNA USZKODZEŃ OBIEKTU<br>z dnia 2018.07.24 | | Karta Nr 2.25 | |
|---|--|---|--|---|--|
| Fot. 241. Oslony przeciwporażeniowe na obiekcie po stronie m. Malbork<br><i>(Silna korozja wżerowa w dolnych partiach osłon oraz powierzchniowa z obu stron)</i> | | Fot. 242. Oslony przeciwporażeniowe na obiekcie po stronie m. Malbork<br><i>(Silna korozja wżerowa w dolnych partiach osłon oraz powierzchniowa z obu stron)</i> | | | |

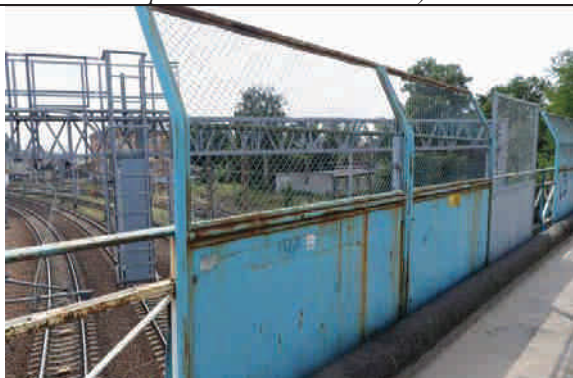
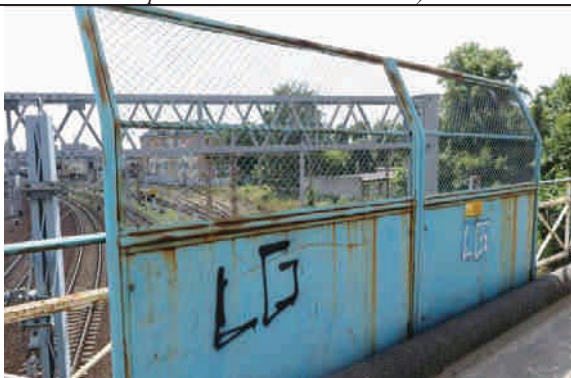
| Numer ewidencyjny obiektu:<br>(JNI) 01028479 | | DOKUMENTACJA FOTOGRAFICZNA USZKODZEŃ OBIEKTU<br>z dnia 2018.07.24 | | Karta Nr 2.25 | |
|---|--|---|--|---|--|
| Fot. 243. Oslony przeciwporażeniowe na obiekcie po stronie m. Malbork<br><i>(Silna korozja wżerowa w dolnych partiach osłon oraz powierzchniowa z obu stron)</i> | | Fot. 244. Oslony przeciwporażeniowe na obiekcie po stronie m. Malbork<br><i>(Silna korozja wżerowa w dolnych partiach osłon oraz powierzchniowa z obu stron)</i> | | | |

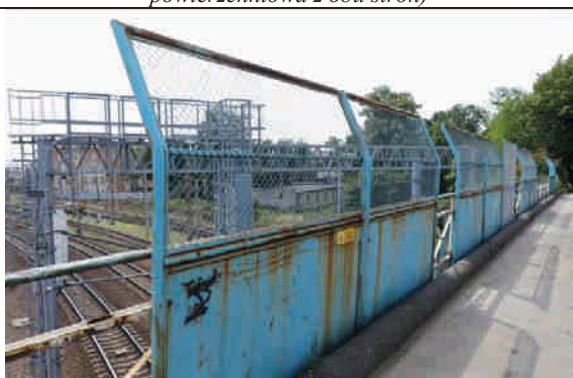
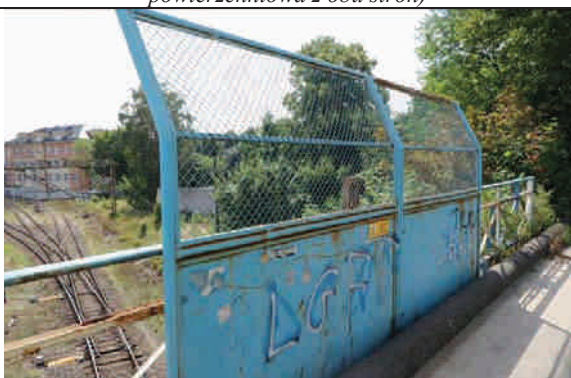
| Numer ewidencyjny obiektu:<br>(JNI) 01028479 | | DOKUMENTACJA FOTOGRAFICZNA USZKODZEŃ OBIEKTU<br>z dnia 2018.07.24 | | Karta Nr 2.25 | |
|---|--|---|--|---|--|
| Fot. 245. Oslony przeciwporażeniowe na obiekcie po stronie m. Malbork<br><i>(Silna korozja wżerowa w dolnych partiach osłon oraz powierzchniowa z obu stron)</i> | | Fot. 246. Oslony przeciwporażeniowe na obiekcie po stronie m. Malbork<br><i>(Silna korozja wżerowa w dolnych partiach osłon oraz powierzchniowa z obu stron)</i> | | | |

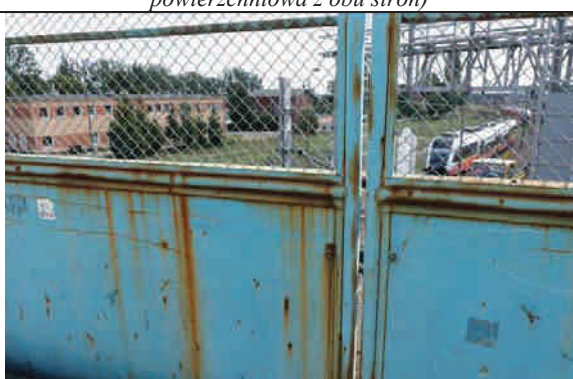
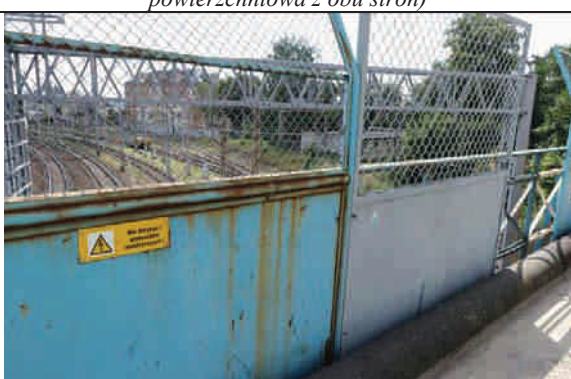
| Numer ewidencyjny obiektu:<br>(JNI) 01028479 | | DOKUMENTACJA FOTOGRAFICZNA USZKODZEŃ OBIEKTU<br>z dnia 2018.07.24 | | Karta Nr 2.25 | |
|---|--|---|--|---|--|
| Fot. 247. Oslony przeciwporażeniowe na obiekcie po stronie m. Malbork<br><i>(Silna korozja wżerowa w dolnych partiach osłon oraz powierzchniowa z obu stron)</i> | | Fot. 248. Oslony przeciwporażeniowe na obiekcie po stronie m. Malbork<br><i>(Silna korozja wżerowa w dolnych partiach osłon oraz powierzchniowa z obu stron)</i> | | | |

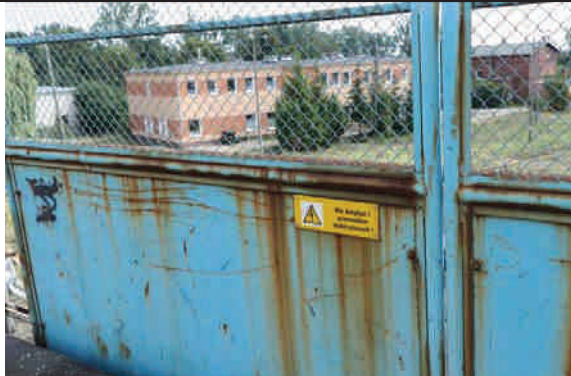
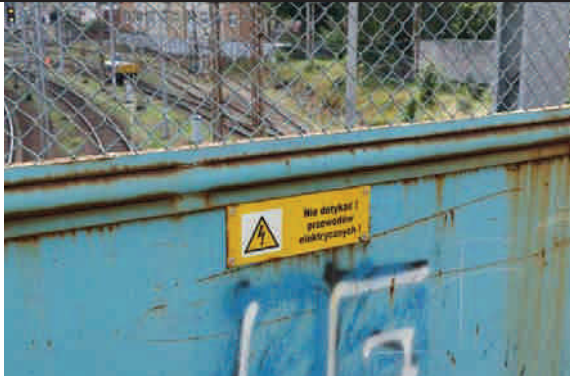
| Numer ewidencyjny obiektu:<br>(JNI) 01028479 | DOKUMENTACJA FOTOGRAFICZNA USZKODZEŃ OBIEKTU<br>z dnia 2018.07.24 | Karta Nr 2.26 |
|---|---|---|
| Fot. 249. Oslony przeciwporażeniowe na obiekcie po stronie m.<br>Malbork<br><i>(Silna korozja wżerowa w dolnych partiach osłon oraz powierzchniowa z obu stron)</i> | Fot. 250. Oslony przeciwporażeniowe na obiekcie po stronie m.<br>Malbork<br><i>(Silna korozja wżerowa w dolnych partiach osłon oraz powierzchniowa z obu stron)</i> | |

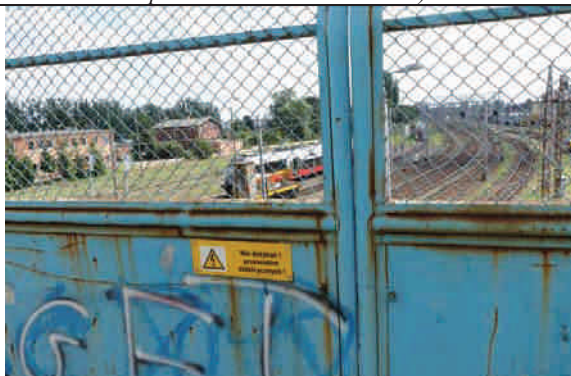
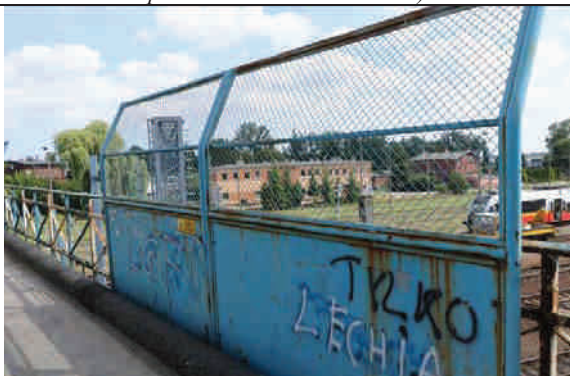
| Numer ewidencyjny obiektu:<br>(JNI) 01028479 | DOKUMENTACJA FOTOGRAFICZNA USZKODZEŃ OBIEKTU<br>z dnia 2018.07.24 | Karta Nr 2.26 |
|---|---|---|
| Fot. 251. Oslony przeciwporażeniowe na obiekcie po stronie m.<br>Malbork<br><i>(Silna korozja wżerowa w dolnych partiach osłon oraz powierzchniowa z obu stron)</i> | Fot. 252. Oslony przeciwporażeniowe na obiekcie po stronie m.<br>Malbork<br><i>(Silna korozja wżerowa w dolnych partiach osłon oraz powierzchniowa z obu stron)</i> | |

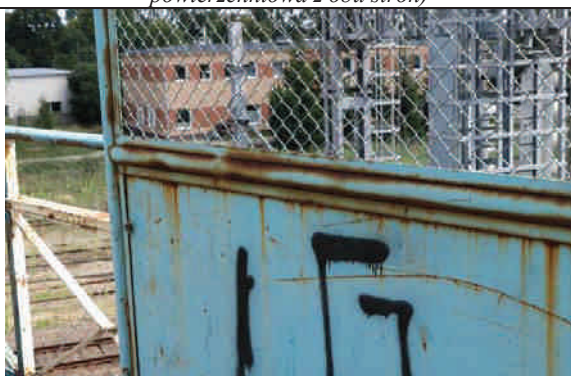
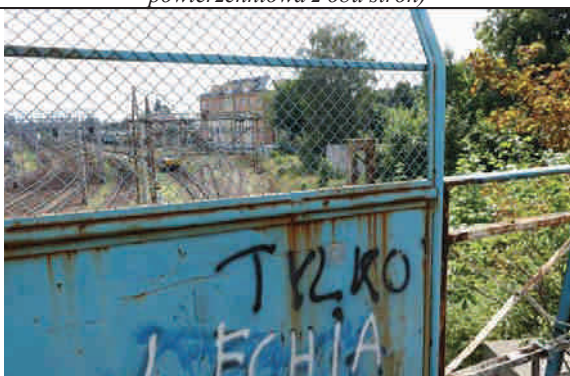
| Numer ewidencyjny obiektu:<br>(JNI) 01028479 | DOKUMENTACJA FOTOGRAFICZNA USZKODZEŃ OBIEKTU<br>z dnia 2018.07.24 | Karta Nr 2.26 |
|---|---|---|
| Fot. 253. Oslony przeciwporażeniowe na obiekcie po stronie m.<br>Malbork<br><i>(Silna korozja wżerowa w dolnych partiach osłon oraz powierzchniowa z obu stron)</i> | Fot. 254. Oslony przeciwporażeniowe na obiekcie po stronie m.<br>Malbork<br><i>(Silna korozja wżerowa w dolnych partiach osłon oraz powierzchniowa z obu stron)</i> | |

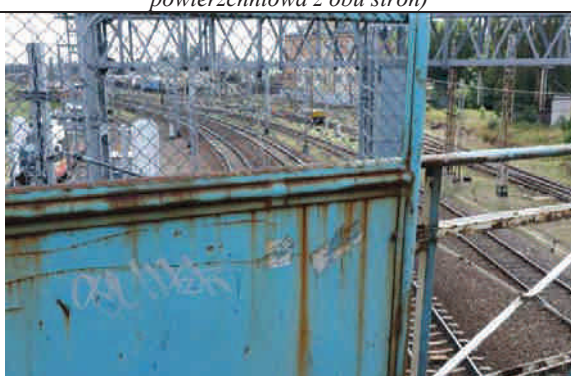
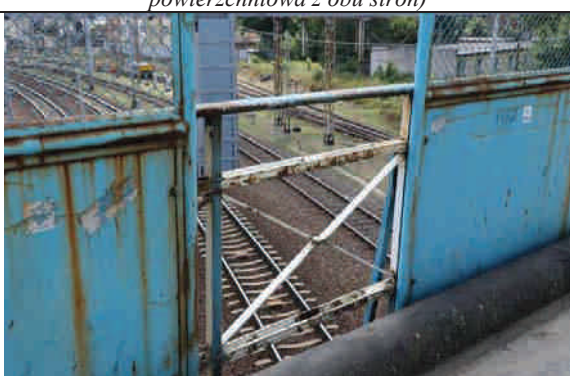
| Numer ewidencyjny obiektu:<br>(JNI) 01028479 | DOKUMENTACJA FOTOGRAFICZNA USZKODZEŃ OBIEKTU<br>z dnia 2018.07.24 | Karta Nr 2.26 |
|---|---|---|
| Fot. 255. Oslony przeciwporażeniowe na obiekcie po stronie m.<br>Malbork<br><i>(Silna korozja wżerowa w dolnych partiach osłon oraz powierzchniowa z obu stron)</i> | Fot. 256. Oslony przeciwporażeniowe na obiekcie po stronie m.<br>Malbork<br><i>(Silna korozja wżerowa w dolnych partiach osłon oraz powierzchniowa z obu stron)</i> | |

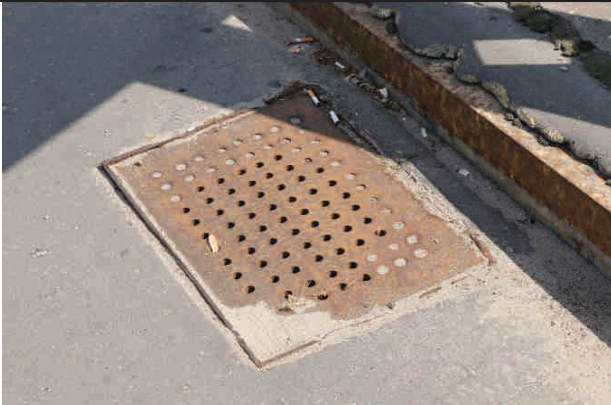
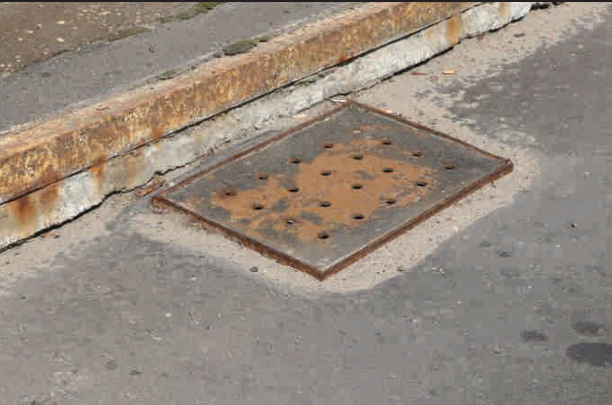
| Fot. 257. Krawężniki i wpusty mostowe na obiekcie po stronie Dworca PKP<br><i>(Wloty i kratki powyżej poziomu jezdni)</i> | | Fot. 258. Krawężniki i wpusty mostowe na obiekcie po stronie Dworca PKP<br><i>(Wloty i kratki powyżej poziomu jezdni)</i> | | | |

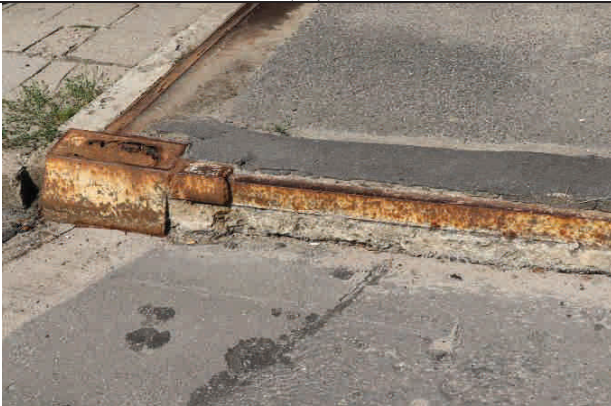
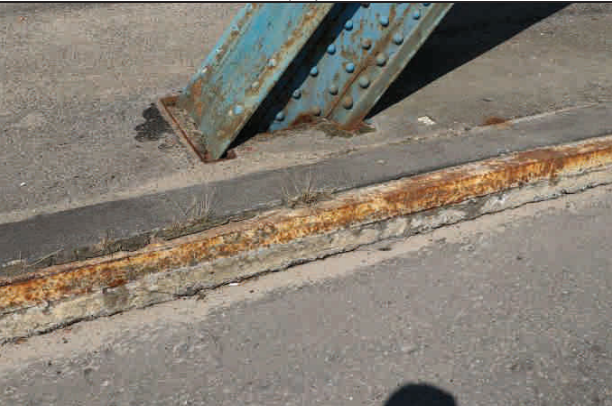
| Fot. 261. Krawężniki mostowe na obiekcie po stronie Dworca PKP<br><i>(Skorodowane stalowe krawężniki oraz wykruszenia betonu pod stalowym profilem)</i> | | Fot. 262. Krawężniki mostowe na obiekcie po stronie Dworca PKP<br><i>(Skorodowane stalowe krawężniki oraz wykruszenia betonu pod stalowym profilem)</i> | | | |

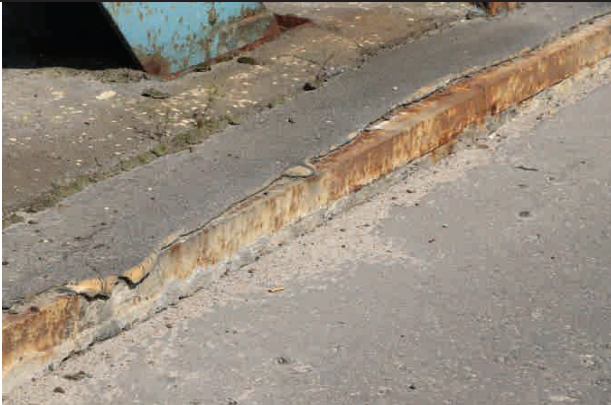
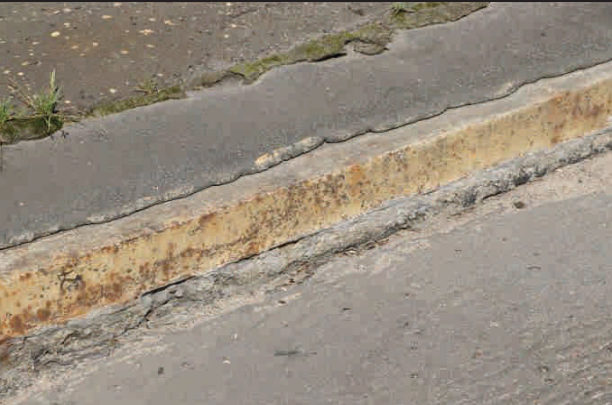
| Fot. 263. Krawężniki mostowe na obiekcie po stronie Dworca PKP<br><i>(Skorodowane stalowe krawężniki oraz wykruszenia betonu pod stalowym profilem)</i> | | Fot. 264. Krawężniki mostowe na obiekcie po stronie Dworca PKP<br><i>(Skorodowane stalowe krawężniki oraz wykruszenia betonu pod stalowym profilem)</i> | | | |

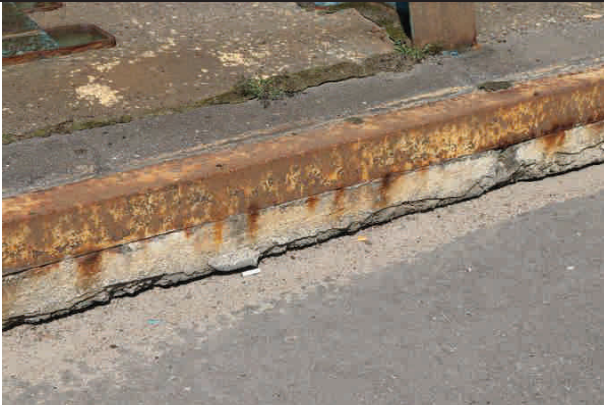
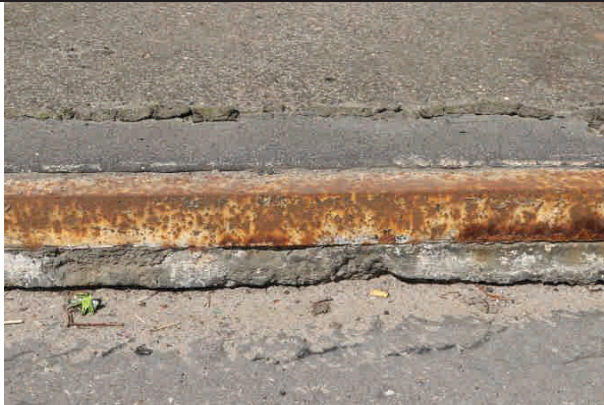
| Numer ewidencyjny obiektu:<br>(JNI) 01028479 | | DOKUMENTACJA FOTOGRAFICZNA USZKODZEŃ OBIEKTU<br>z dnia 2018.07.24 | | Karta Nr 2.28 | |
|---|--|---|--|---|--|
| Fot. 265. Krawężniki mostowe na obiekcie po stronie Dworca PKP<br>(Skorodowane stalowe krawężniki oraz wykruszenia betonu pod stalowym profilem) | | | | Fot. 266. Krawężniki mostowe na obiekcie po stronie Dworca PKP<br>(Skorodowane stalowe krawężniki oraz wykruszenia betonu pod stalowym profilem) | |

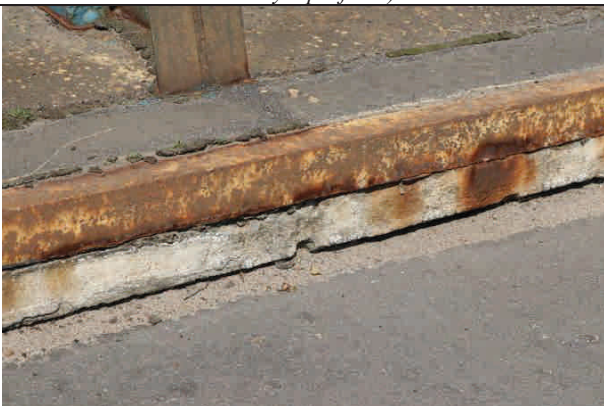
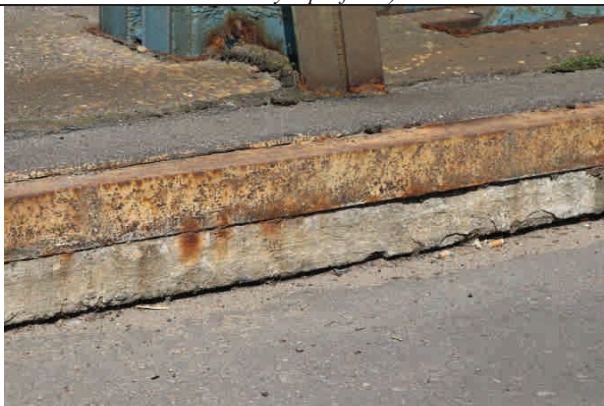
| Numer ewidencyjny obiektu:<br>(JNI) 01028479 | | DOKUMENTACJA FOTOGRAFICZNA USZKODZEŃ OBIEKTU<br>z dnia 2018.07.24 | | Karta Nr 2.28 | |
|---|--|---|--|---|--|
| Fot. 267. Krawężniki mostowe na obiekcie po stronie Dworca PKP<br>(Skorodowane stalowe krawężniki oraz wykruszenia betonu pod stalowym profilem) | | | | Fot. 268. Krawężniki mostowe na obiekcie po stronie Dworca PKP<br>(Skorodowane stalowe krawężniki oraz wykruszenia betonu pod stalowym profilem) | |

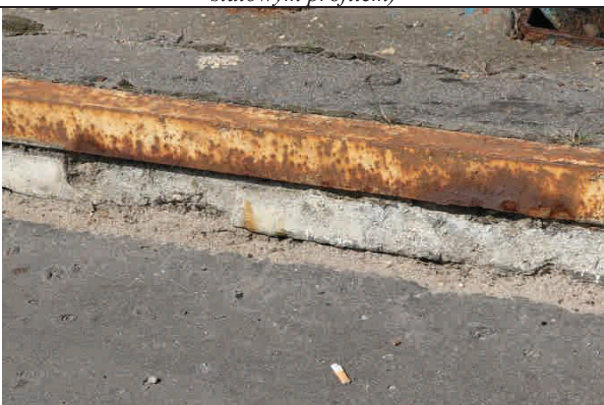
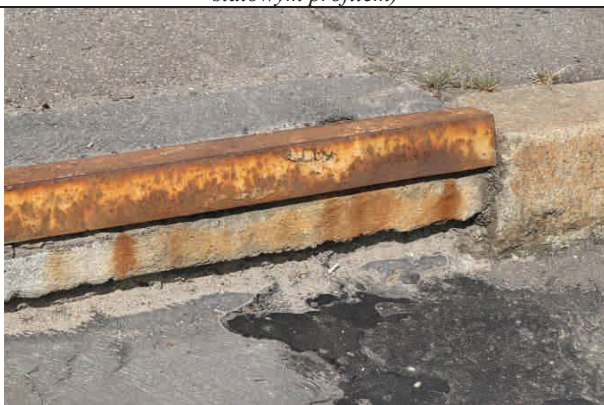
| Numer ewidencyjny obiektu:<br>(JNI) 01028479 | | DOKUMENTACJA FOTOGRAFICZNA USZKODZEŃ OBIEKTU<br>z dnia 2018.07.24 | | Karta Nr 2.28 | |
|---|--|---|--|---|--|
| Fot. 269. Krawężniki mostowe na obiekcie po stronie Dworca PKP<br>(Skorodowane stalowe krawężniki oraz wykruszenia betonu pod stalowym profilem) | | | | Fot. 270. Krawężniki mostowe na obiekcie po stronie Dworca PKP<br>(Skorodowane stalowe krawężniki oraz wykruszenia betonu pod stalowym profilem) | |

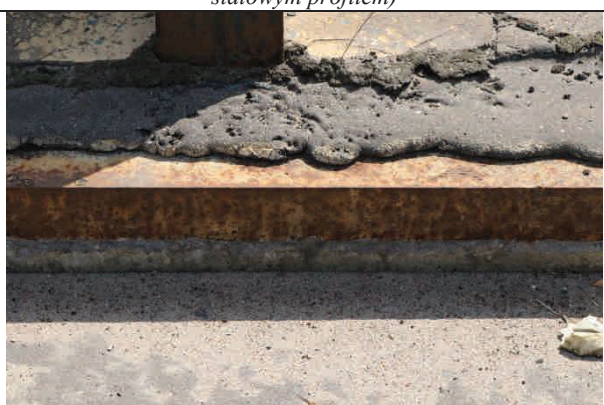
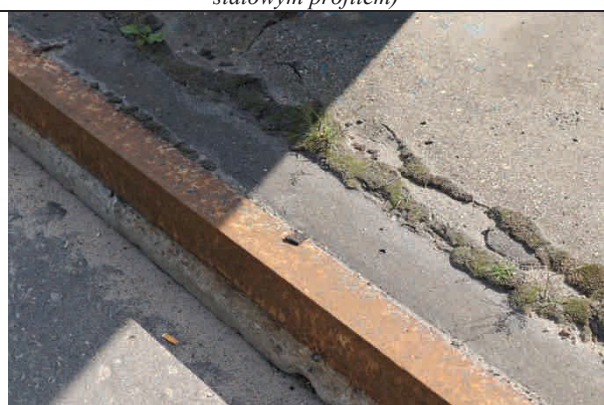
| Numer ewidencyjny obiektu:<br>(JNI) 01028479 | | DOKUMENTACJA FOTOGRAFICZNA USZKODZEŃ OBIEKTU<br>z dnia 2018.07.24 | | Karta Nr 2.28 | |
|---|--|---|--|---|--|
| Fot. 271. Krawężniki mostowe na obiekcie po stronie Dworca PKP<br>(Skorodowane stalowe krawężniki oraz wykruszenia betonu pod stalowym profilem) | | | | Fot. 272. Krawężniki mostowe na obiekcie po stronie Dworca PKP<br>(Skorodowane stalowe krawężniki oraz wykruszenia betonu pod stalowym profilem) | |

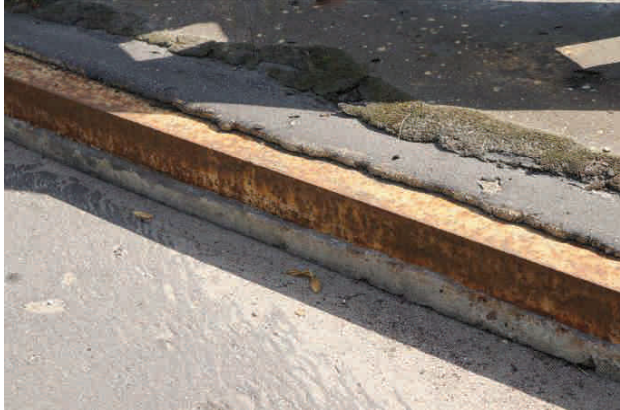
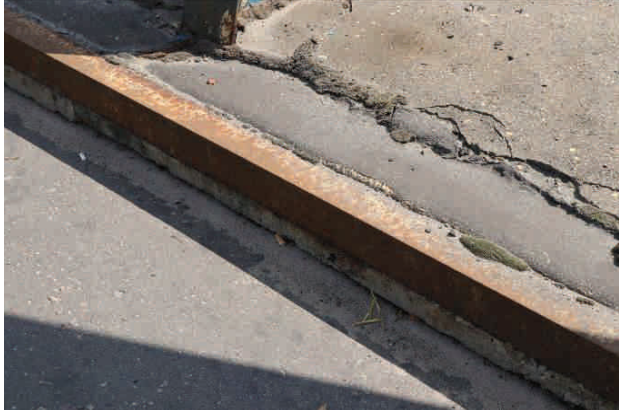
| Numer ewidencyjny obiektu:<br>(JNI) 01028479 | | DOKUMENTACJA FOTOGRAFICZNA USZKODZEŃ OBIEKTU<br>z dnia 2018.07.24 | | Karta Nr 2.29 | |
|---|--|---|--|---|--|
| Fot. 273. Krawężniki mostowe na obiekcie po stronie Dworca PKP<br>(Skorodowane stalowe krawężniki oraz wykruszenia betonu pod stalowym profilem) | | Fot. 274. Krawężniki mostowe na obiekcie po stronie Dworca PKP<br>(Skorodowane stalowe krawężniki oraz wykruszenia betonu pod stalowym profilem) | | | |

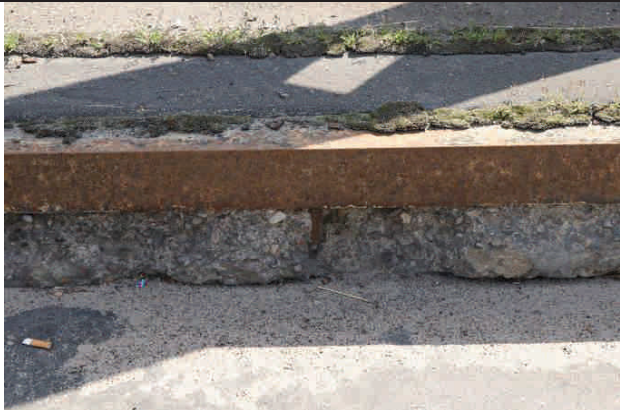
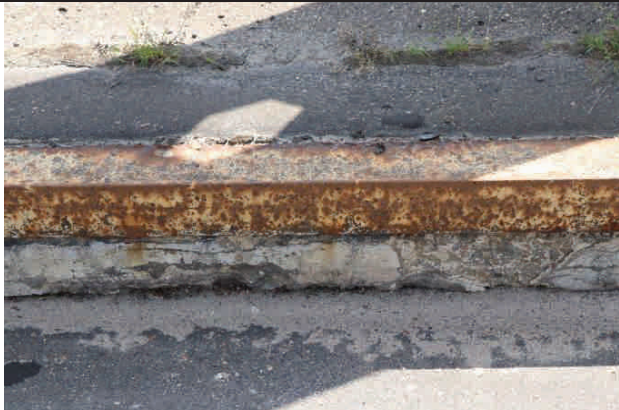
| Numer ewidencyjny obiektu:<br>(JNI) 01028479 | | DOKUMENTACJA FOTOGRAFICZNA USZKODZEŃ OBIEKTU<br>z dnia 2018.07.24 | | Karta Nr 2.29 | |
|---|--|---|--|---|--|
| Fot. 275. Krawężniki mostowe na obiekcie po stronie Dworca PKP<br>(Skorodowane stalowe krawężniki oraz wykruszenia betonu pod stalowym profilem) | | Fot. 276. Krawężniki mostowe na obiekcie po stronie Dworca PKP<br>(Skorodowane stalowe krawężniki oraz wykruszenia betonu pod stalowym profilem) | | | |

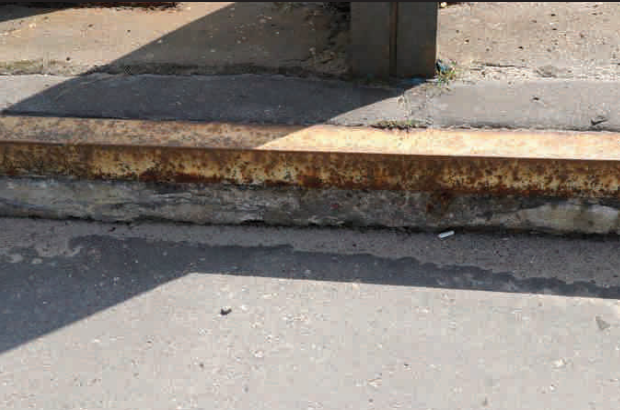
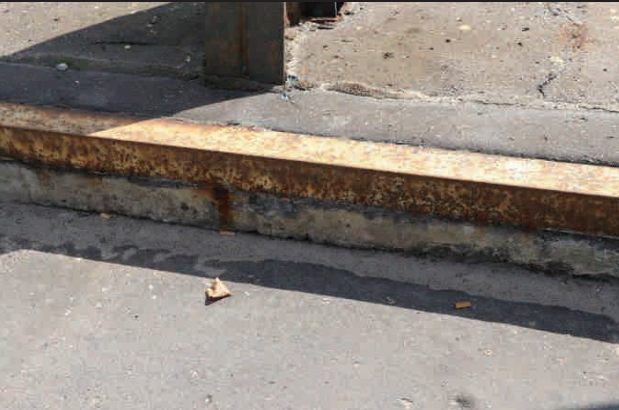
| Numer ewidencyjny obiektu:<br>(JNI) 01028479 | | DOKUMENTACJA FOTOGRAFICZNA USZKODZEŃ OBIEKTU<br>z dnia 2018.07.24 | | Karta Nr 2.29 | |
|---|--|---|--|---|--|
| Fot. 277. Krawężniki mostowe na obiekcie po stronie Dworca PKP<br>(Skorodowane stalowe krawężniki oraz wykruszenia betonu pod stalowym profilem) | | Fot. 278. Krawężniki mostowe na obiekcie po stronie Dworca PKP<br>(Skorodowane stalowe krawężniki oraz wykruszenia betonu pod stalowym profilem) | | | |

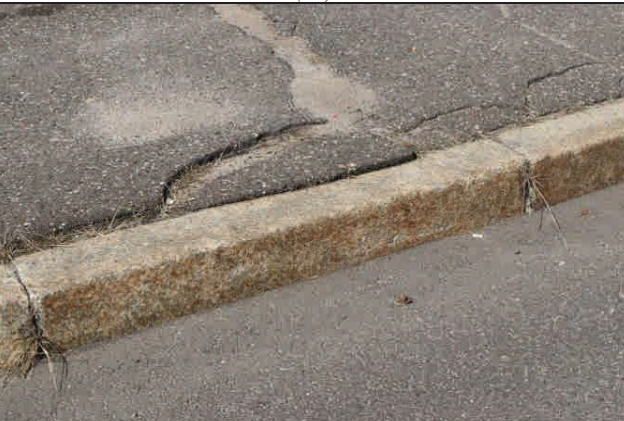
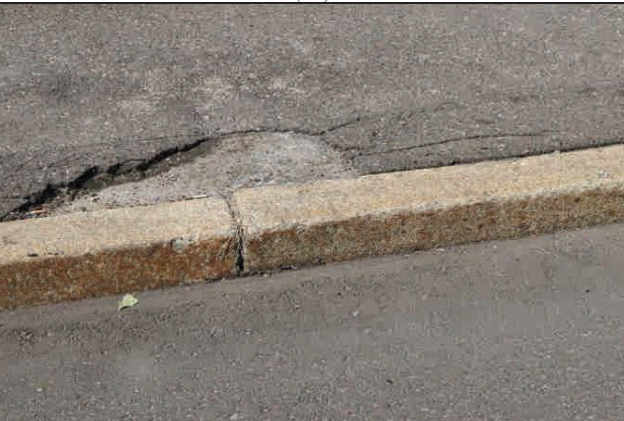
| Fot. 287. Krawężniki mostowe na dojeździe od strony ul.<br>Kolejowej - po stronie Dworca PKP<br>(---) | | Fot. 288. Krawężniki mostowe na dojeździe od strony ul.<br>Kolejowej - po stronie Dworca PKP<br>(---) | | |
