## REMONT WIADUKTU

| Opracowanie: | Remont wiaduktu jako poprawa bezpieczeństwa ruchu drogowego w ciągu ul. 1-ego Maja, w km 0+407,58, w Tczewie nad linią kolejową Nr 9. |
| Obiekt | Wiadukt drogowy nad linią kolejową Nr 9 w ciągu ul. 1-ego Maja, w km 0+407,58 w Tczewie |

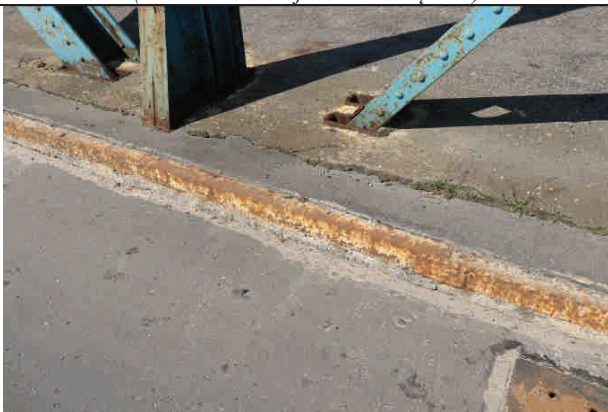
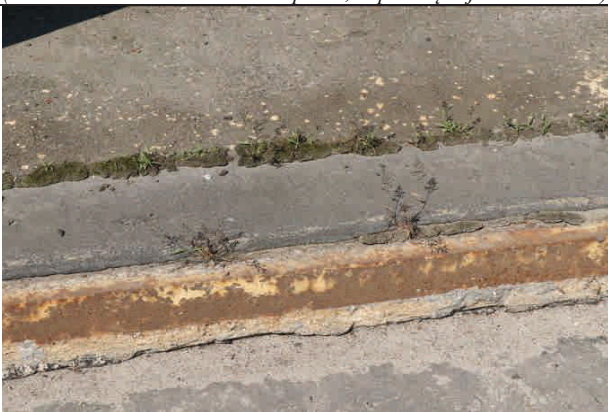
| Numer ewidencyjny obiektu:<br>(JNI) 01028479 | | DOKUMENTACJA FOTOGRAFICZNA USZKODZEŃ OBIEKTU<br>z dnia 2018.07.24 | | Karta Nr 2.31 | |
|---|--|---|--|---|--|
| Fot. 291. Krawężniki mostowe na obiekcie po stronie m. Malbork<br>(Skorodowane stalowe krawężniki oraz wykruszenia betonu pod stalowym profilem) | | Fot. 292. Krawężniki mostowe na obiekcie po stronie m. Malbork<br>(Skorodowane stalowe krawężniki oraz wykruszenia betonu pod stalowym profilem) | | | |

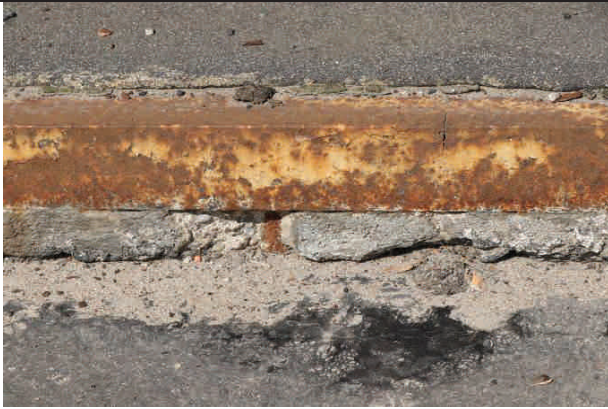
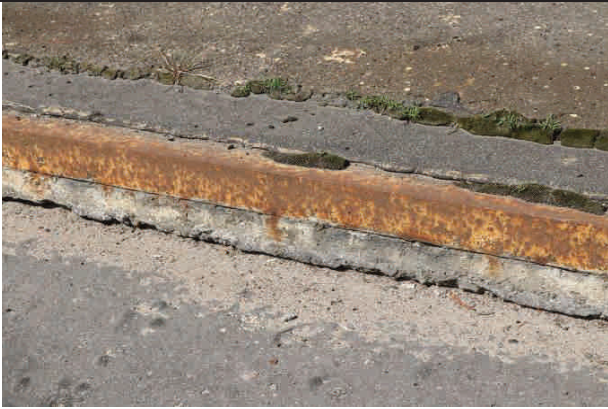
| Numer ewidencyjny obiektu:<br>(JNI) 01028479 | | DOKUMENTACJA FOTOGRAFICZNA USZKODZEŃ OBIEKTU<br>z dnia 2018.07.24 | | Karta Nr 2.31 | |
|---|--|---|--|---|--|
| Fot. 293. Krawężniki mostowe na obiekcie po stronie m. Malbork<br>(Skorodowane stalowe krawężniki oraz wykruszenia betonu pod stalowym profilem) | | Fot. 294. Krawężniki mostowe na obiekcie po stronie m. Malbork<br>(Skorodowane stalowe krawężniki oraz wykruszenia betonu pod stalowym profilem) | | | |

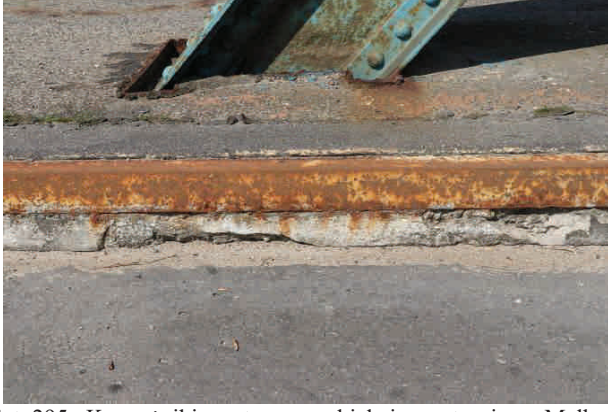
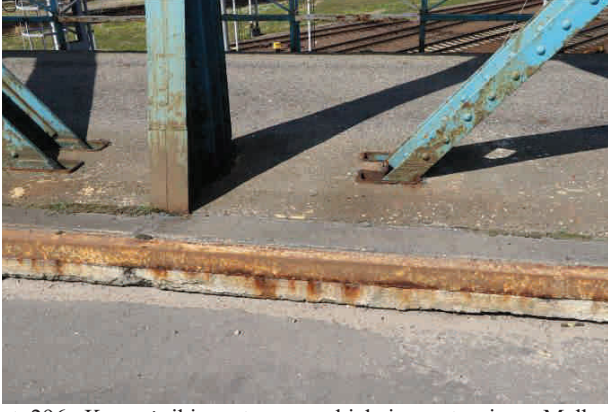
| Numer ewidencyjny obiektu:<br>(JNI) 01028479 | | DOKUMENTACJA FOTOGRAFICZNA USZKODZEŃ OBIEKTU<br>z dnia 2018.07.24 | | Karta Nr 2.31 | |
|---|--|---|--|---|--|
| Fot. 295. Krawężniki mostowe na obiekcie po stronie m. Malbork<br>(Skorodowane stalowe krawężniki oraz wykruszenia betonu pod stalowym profilem) | | Fot. 296. Krawężniki mostowe na obiekcie po stronie m. Malbork<br>(Skorodowane stalowe krawężniki oraz wykruszenia betonu pod stalowym profilem) | | | |

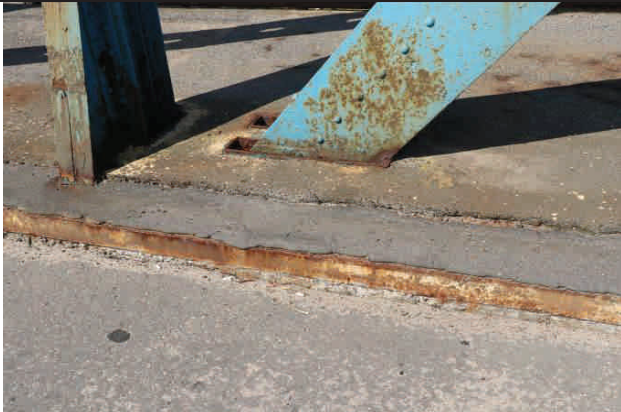
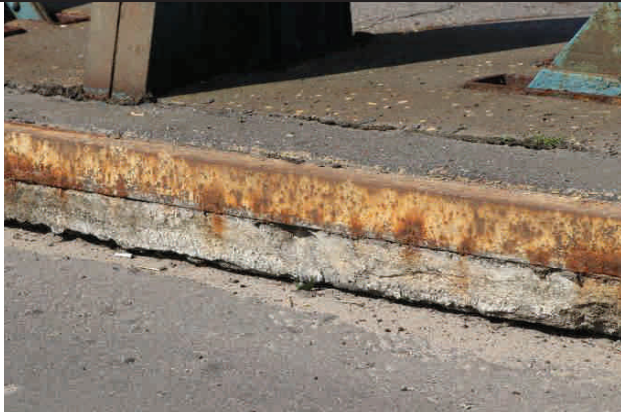
| Numer ewidencyjny obiektu:<br>(JNI) 01028479 | | DOKUMENTACJA FOTOGRAFICZNA USZKODZEŃ OBIEKTU<br>z dnia 2018.07.24 | | Karta Nr 2.32 | |
|---|--|---|--|---|--|
| Fot. 297. Krawężniki mostowe na obiekcie po stronie m. Malbork<br>(Skorodowane stalowe krawężniki oraz wykruszenia betonu pod stalowym profilem) | | Fot. 298. Krawężniki mostowe na obiekcie po stronie m. Malbork<br>(Skorodowane stalowe krawężniki oraz wykruszenia betonu pod stalowym profilem) | | | |

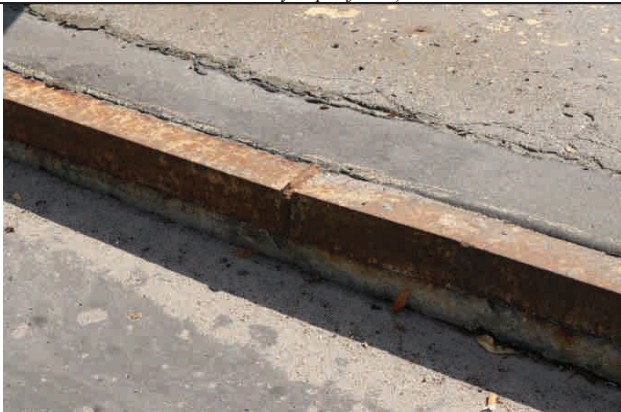
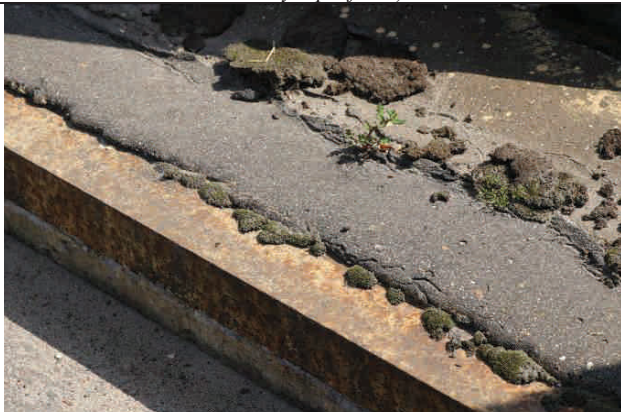
| Numer ewidencyjny obiektu:<br>(JNI) 01028479 | | DOKUMENTACJA FOTOGRAFICZNA USZKODZEŃ OBIEKTU<br>z dnia 2018.07.24 | | Karta Nr 2.32 | |
|---|--|---|--|---|--|
| Fot. 299. Krawężniki mostowe na obiekcie po stronie m. Malbork<br>(Skorodowane stalowe krawężniki oraz wykruszenia betonu pod stalowym profilem) | | Fot. 300. Krawężniki mostowe na obiekcie po stronie m. Malbork<br>(Skorodowane stalowe krawężniki oraz wykruszenia betonu pod stalowym profilem) | | | |

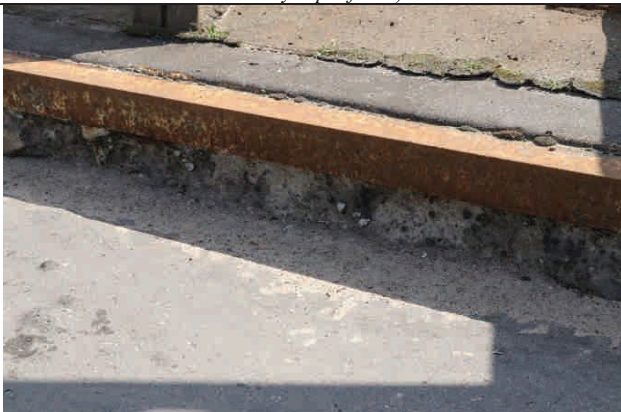
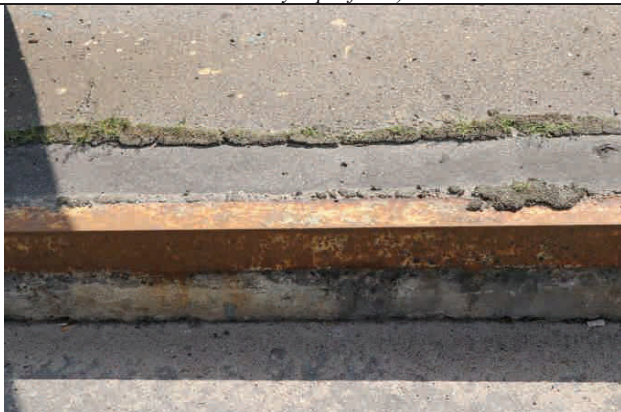
| Numer ewidencyjny obiektu:<br>(JNI) 01028479 | | DOKUMENTACJA FOTOGRAFICZNA USZKODZEŃ OBIEKTU<br>z dnia 2018.07.24 | | Karta Nr 2.32 | |
|---|--|---|--|---|--|
| Fot. 301. Krawężniki mostowe na obiekcie po stronie m. Malbork<br>(Skorodowane stalowe krawężniki oraz wykruszenia betonu pod stalowym profilem) | | Fot. 302. Krawężniki mostowe na obiekcie po stronie m. Malbork<br>(Skorodowane stalowe krawężniki oraz wykruszenia betonu pod stalowym profilem) | | | |

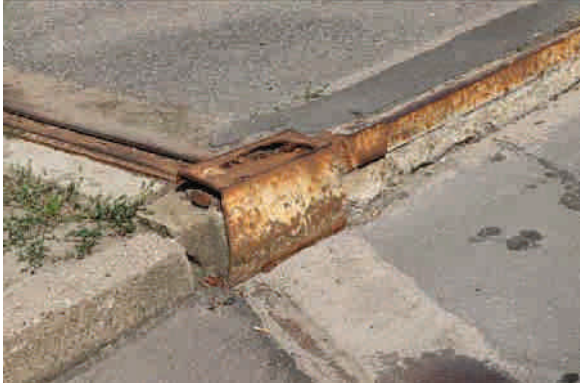
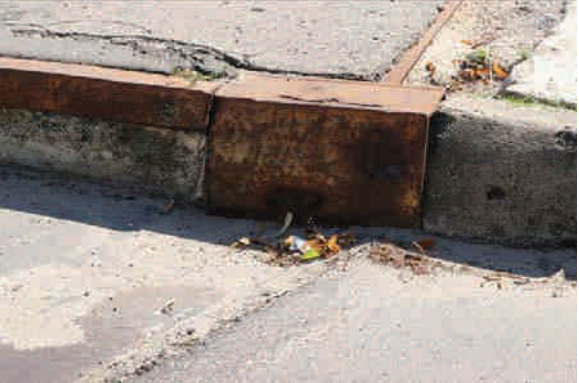
| Numer ewidencyjny obiektu:<br>(JNI) 01028479 | | DOKUMENTACJA FOTOGRAFICZNA USZKODZEŃ OBIEKTU<br>z dnia 2018.07.24 | | Karta Nr 2.34 | |
|---|--|---|--|---|--|
| Fot. 317. Dylatacja w chodniku na przyczółku po stronie ul. Gdańskiej po stronie Malbork<br>(Brak blachy osłonowej, brak szczelności dylatacji, zamulone szczeliny, wegetacja roślinności) | | | | Fot. 318. Dylatacja w chodniku na przyczółku po stronie ul. Gdańskiej po stronie m. Malbork<br>(Brak blachy osłonowej, brak szczelności dylatacji, zamulone szczeliny, wegetacja roślinności) | |

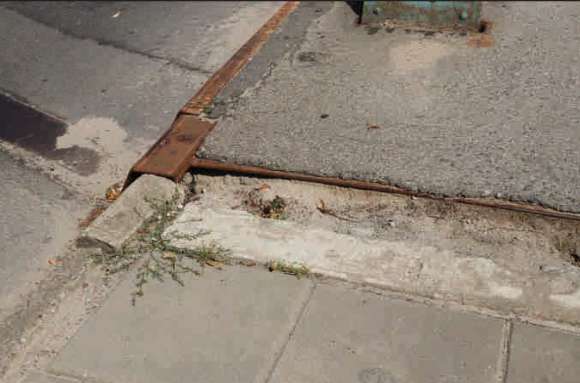
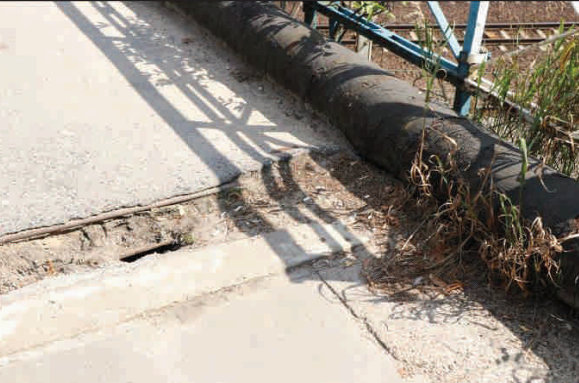
| Numer ewidencyjny obiektu:<br>(JNI) 01028479 | | DOKUMENTACJA FOTOGRAFICZNA USZKODZEŃ OBIEKTU<br>z dnia 2018.07.24 | | Karta Nr 2.34 | |
|---|--|---|--|---|--|
| Fot. 319. Dylatacja w chodniku na przyczółku po stronie ul. Gdańskiej po stronie Dworca PKP<br>(Korozja blachy osłonowej, brak szczelności dylatacji, zamulone szczeliny, wegetacja roślinności) | | | | Fot. 320. Dylatacja w chodniku na przyczółku po stronie ul. Gdańskiej po stronie Dworca PKP<br>(Korozja blachy osłonowej, brak szczelności dylatacji, zamulone szczeliny, wegetacja roślinności) | |

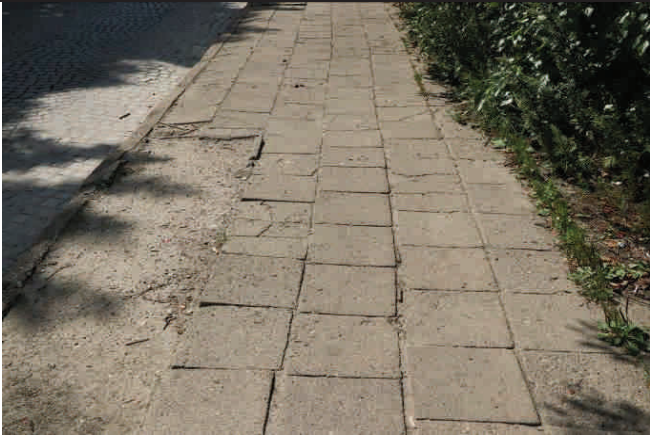
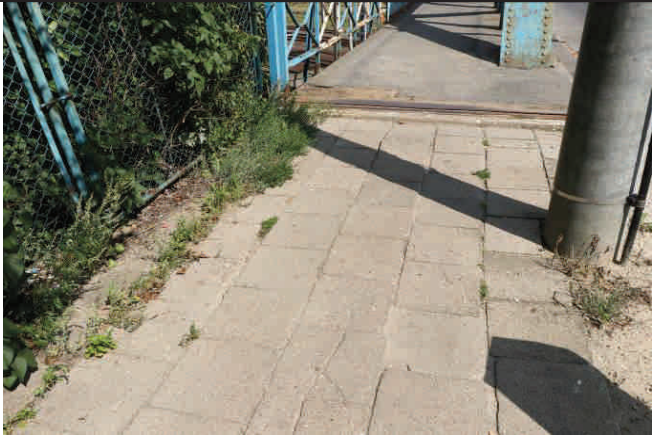
| <p>Numer ewidencyjny obiektu:<br/>(JNI) 01028479</p> | <p><b>DOKUMENTACJA FOTOGRAFICZNA USZKODZEŃ OBIEKTU</b><br/>z dnia 2018.07.24</p> | <p>Karta Nr 2.35</p> |
|---|---|---|
| <p>Fot. 323. Dojście od ul. Gdańskiej po stronie Dworca PKP<br/>(Stare, powykruszone i pozapadane płyty chodnikowe)</p> | <p>Fot. 324. Dojście od ul. Gdańskiej po stronie Dworca PKP<br/>(Stare, powykruszone i pozapadane płyty chodnikowe)</p> | |

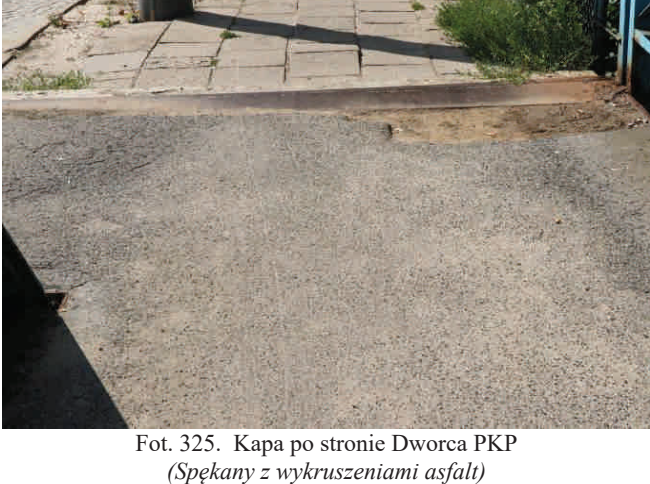
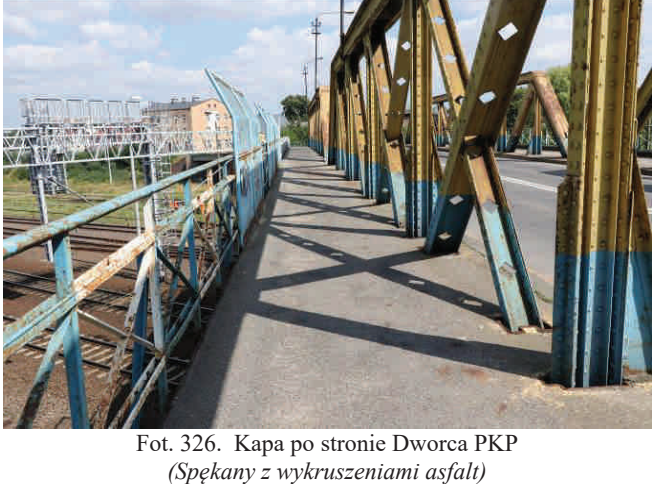
| <p>Numer ewidencyjny obiektu:<br/>(JNI) 01028479</p> | <p><b>DOKUMENTACJA FOTOGRAFICZNA USZKODZEŃ OBIEKTU</b><br/>z dnia 2018.07.24</p> | <p>Karta Nr 2.35</p> |
|---|---|---|
| <p>Fot. 325. Kapa po stronie Dworca PKP<br/>(Spękany z wykruszeniami asfalt)</p> | <p>Fot. 326. Kapa po stronie Dworca PKP<br/>(Spękany z wykruszeniami asfalt)</p> | |

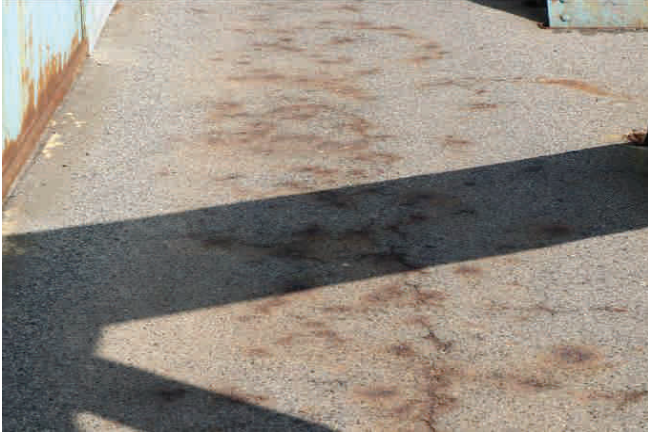
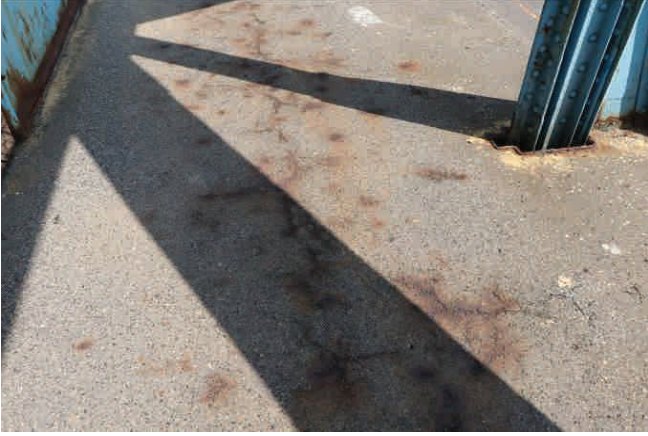
| <p>Numer ewidencyjny obiektu:<br/>(JNI) 01028479</p> | <p><b>DOKUMENTACJA FOTOGRAFICZNA USZKODZEŃ OBIEKTU</b><br/>z dnia 2018.07.24</p> | <p>Karta Nr 2.36</p> |
|---|---|---|
| <p>Fot. 331. Kapa po stronie Dworca PKP<br/>(Spękany z wykruszeniami asfalt)</p> | <p>Fot. 332. Kapa po stronie Dworca PKP<br/>(Spękany z wykruszeniami asfalt)</p> | |

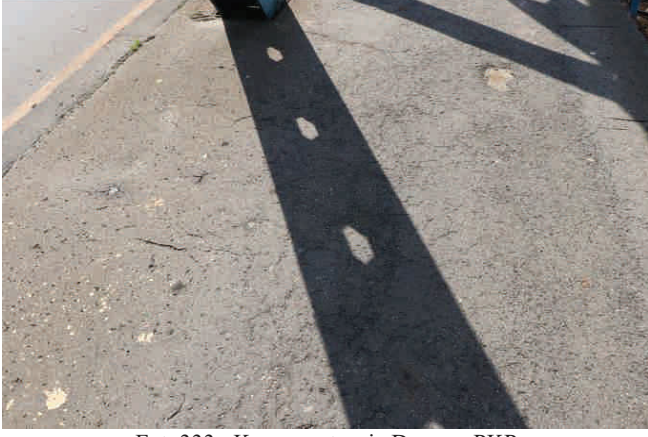
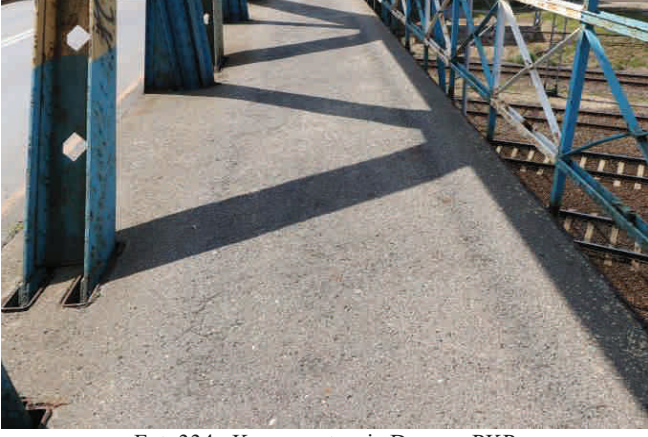
| <p>Numer ewidencyjny obiektu:<br/>(JNI) 01028479</p> | <p><b>DOKUMENTACJA FOTOGRAFICZNA USZKODZEŃ OBIEKTU</b><br/>z dnia 2018.07.24</p> | <p>Karta Nr 2.36</p> |
|---|---|---|
| <p>Fot. 333. Kapa po stronie Dworca PKP<br/>(Spękany z wykruszeniami asfalt)</p> | <p>Fot. 334. Kapa po stronie Dworca PKP<br/>(Spękany z wykruszeniami asfalt)</p> | |

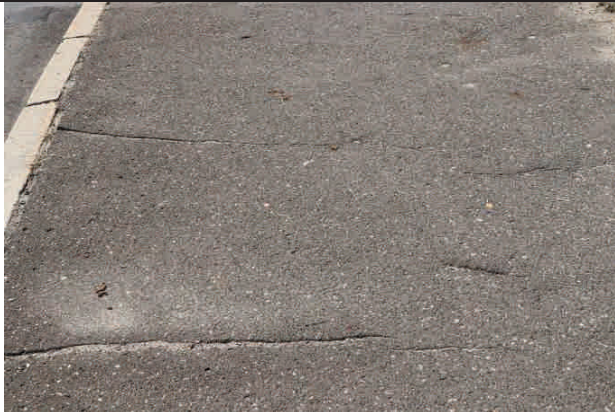
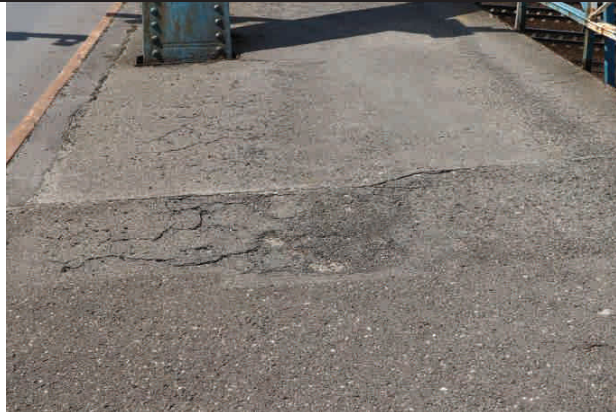
| Numer ewidencyjny obiektu:<br>(JNI) 01028479 | | DOKUMENTACJA FOTOGRAFICZNA USZKODZEŃ OBIEKTU<br>z dnia 2018.07.24 | | Karta Nr 2.37 | |
|---|--|---|--|---|--|
| Fot. 337. Kapa po stronie Dworca PKP<br><i>(Spękany z dużymi wykruszeniami asfalt, zdeformowana nawierzchnia)</i> | | | | Fot. 338. Kapa po stronie Dworca PKP<br><i>(Spękany z dużymi wykruszeniami asfalt, zdeformowana nawierzchnia)</i> | |

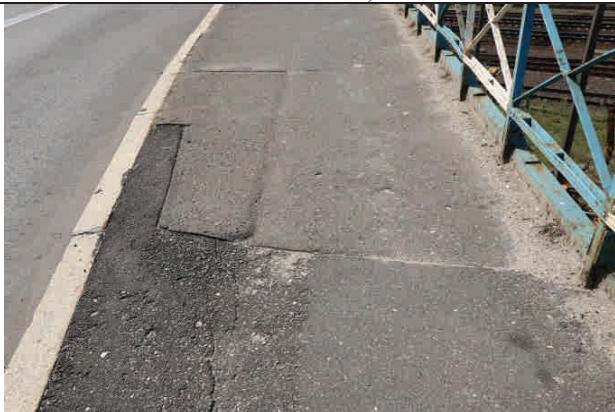
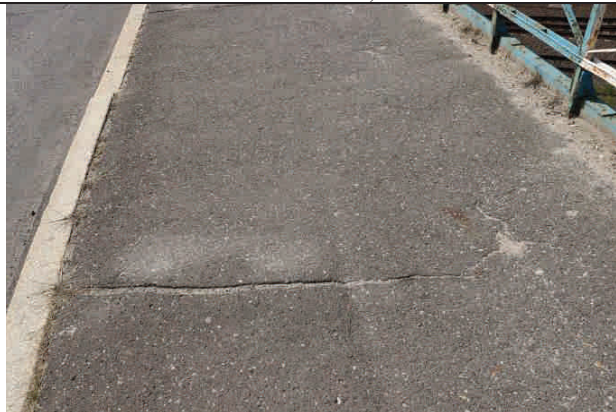
| Numer ewidencyjny obiektu:<br>(JNI) 01028479 | | DOKUMENTACJA FOTOGRAFICZNA USZKODZEŃ OBIEKTU<br>z dnia 2018.07.24 | | Karta Nr 2.37 | |
|---|--|---|--|---|--|
| Fot. 339. Kapa po stronie Dworca PKP<br><i>(Spękany z dużymi wykruszeniami asfalt, zdeformowana nawierzchnia)</i> | | | | Fot. 340. Kapa po stronie Dworca PKP<br><i>(Spękany z dużymi wykruszeniami asfalt, zdeformowana nawierzchnia)</i> | |

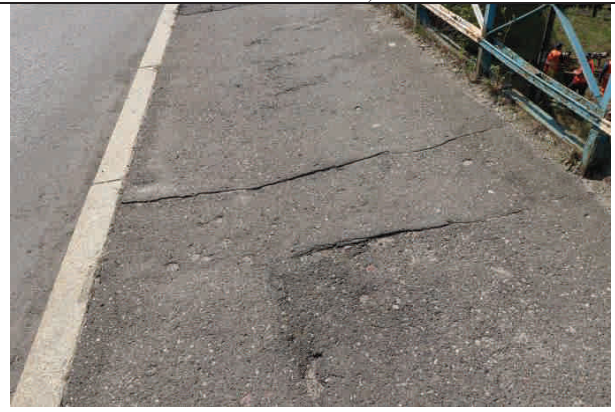
| Numer ewidencyjny obiektu:<br>(JNI) 01028479 | | DOKUMENTACJA FOTOGRAFICZNA USZKODZEŃ OBIEKTU<br>z dnia 2018.07.24 | | Karta Nr 2.37 | |
|---|--|---|--|---|--|
| Fot. 341. Kapa po stronie Dworca PKP<br><i>(Spękany z dużymi wykruszeniami asfalt, zdeformowana nawierzchnia)</i> | | | | Fot. 342. Kapa po stronie Dworca PKP<br><i>(Spękany z dużymi wykruszeniami asfalt, zdeformowana nawierzchnia)</i> | |

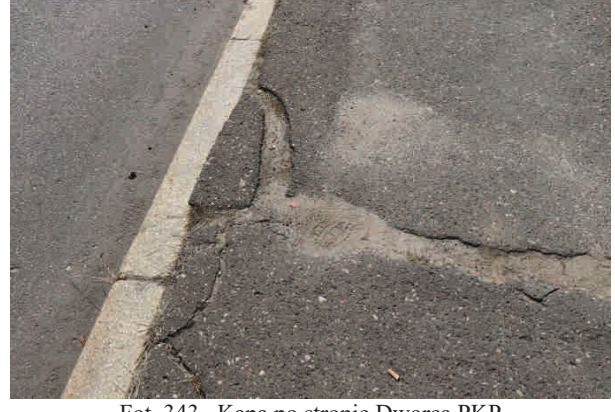
| Numer ewidencyjny obiektu:<br>(JNI) 01028479 | | DOKUMENTACJA FOTOGRAFICZNA USZKODZEŃ OBIEKTU<br>z dnia 2018.07.24 | | Karta Nr 2.37 | |
|---|--|---|--|---|--|
| Fot. 343. Kapa po stronie Dworca PKP<br><i>(Spękany z dużymi wykruszeniami asfalt, zdeformowana nawierzchnia)</i> | | | | Fot. 344. Kapa po stronie Dworca PKP<br><i>(Spękany z dużymi wykruszeniami asfalt, zdeformowana nawierzchnia)</i> | |

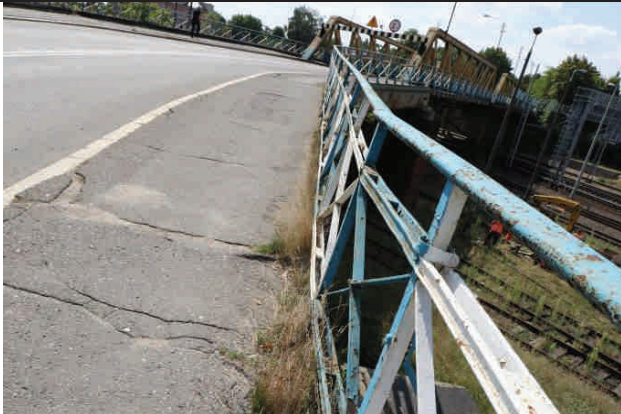
| Numer ewidencyjny obiektu:<br>(JNI) 01028479 | | DOKUMENTACJA FOTOGRAFICZNA USZKODZEŃ OBIEKTU<br>z dnia 2018.07.24 | | Karta Nr 2.38 | |
|---|--|---|--|---|--|
| Fot. 345. Kapa po stronie Dworca PKP<br>(Spękany z dużymi wykruszeniami asfalt, zdeformowana nawierzchnia) | | | | Fot. 346. Kapa po stronie Dworca PKP<br>(Spękany z dużymi wykruszeniami asfalt, zdeformowana nawierzchnia) | |

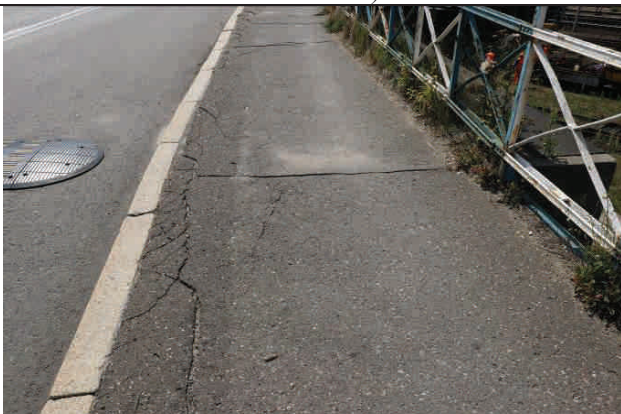
| Numer ewidencyjny obiektu:<br>(JNI) 01028479 | | DOKUMENTACJA FOTOGRAFICZNA USZKODZEŃ OBIEKTU<br>z dnia 2018.07.24 | | Karta Nr 2.38 | |
|---|--|---|--|---|--|
| Fot. 347. Dojście od ul. Łąkowej po stronie Dworca PKP<br>(Spękany z dużymi wykruszeniami asfalt, zdeformowana nawierzchnia) | | | | Fot. 348. Dojście od ul. Łąkowej po stronie Dworca PKP<br>(Spękany z dużymi wykruszeniami asfalt, zdeformowana nawierzchnia) | |

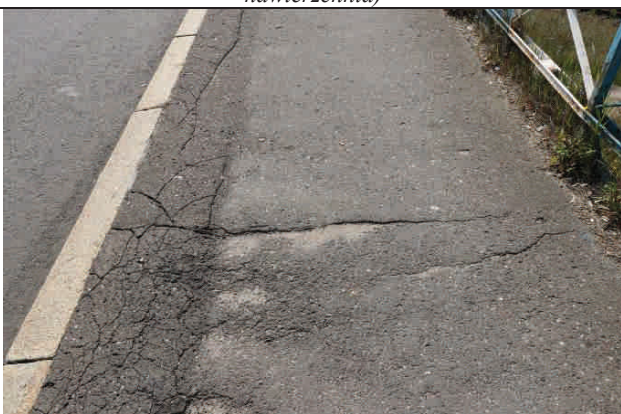
| Numer ewidencyjny obiektu:<br>(JNI) 01028479 | | DOKUMENTACJA FOTOGRAFICZNA USZKODZEŃ OBIEKTU<br>z dnia 2018.07.24 | | Karta Nr 2.38 | |
|---|--|---|--|---|--|
| Fot. 349. Dojście od ul. Łąkowej po stronie Dworca PKP<br>(Spękany z dużymi wykruszeniami asfalt, zdeformowana nawierzchnia) | | | | Fot. 350. Dojście od ul. Łąkowej po stronie Dworca PKP<br>(Spękany z dużymi wykruszeniami asfalt, zdeformowana nawierzchnia) | |

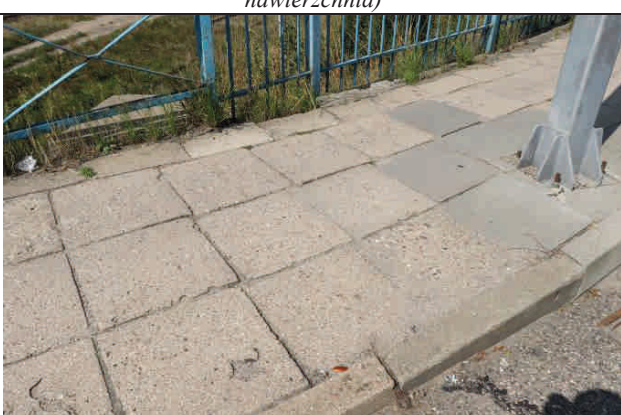
| Numer ewidencyjny obiektu:<br>(JNI) 01028479 | | DOKUMENTACJA FOTOGRAFICZNA USZKODZEŃ OBIEKTU<br>z dnia 2018.07.24 | | Karta Nr 2.38 | |
|---|--|---|--|---|--|
| Fot. 351. Dojście od ul. Łąkowej po stronie Dworca PKP<br>(Popękane płyty chodnikowe, zdeformowane krawężniki i płytki) | | | | Fot. 352. Dojście od ul. Łąkowej po stronie Dworca PKP<br>(Popękane płyty chodnikowe, zdeformowane krawężniki i płytki) | |

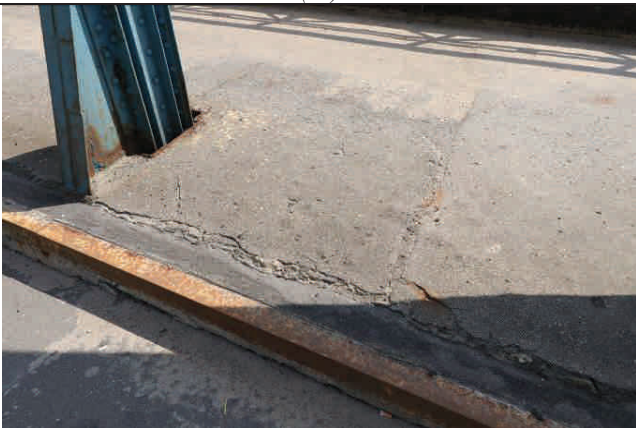
| Numer ewidencyjny obiektu:<br>(JNI) 01028479 | | DOKUMENTACJA FOTOGRAFICZNA USZKODZEŃ OBIEKTU<br>z dnia 2018.07.24 | | Karta Nr 2.39 | |
|---|--|---|--|---|--|
| Fot. 355. Kapa po stronie m. Malbork<br>(Spękany z wykruszeniami asfalt) | | | | Fot. 356. Kapa po stronie m. Malbork<br>(Spękany z wykruszeniami asfalt) | |

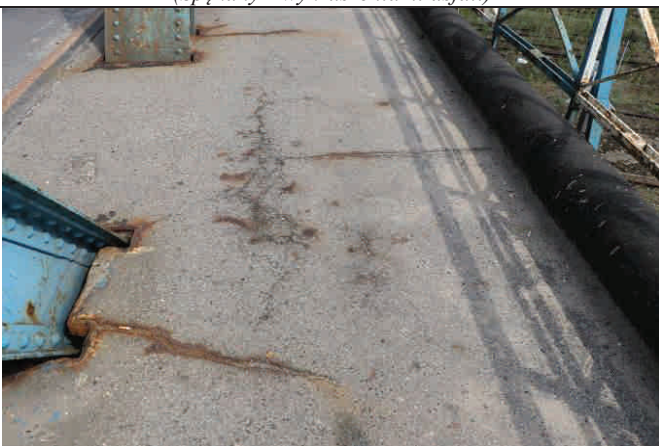
| Numer ewidencyjny obiektu:<br>(JNI) 01028479 | | DOKUMENTACJA FOTOGRAFICZNA USZKODZEŃ OBIEKTU<br>z dnia 2018.07.24 | | Karta Nr 2.39 | |
|---|--|---|--|---|--|
| Fot. 357. Kapa po stronie m. Malbork<br>(Spękany z wykruszeniami asfalt) | | | | Fot. 358. Kapa po stronie m. Malbork<br>(Spękany z wykruszeniami asfalt) | |

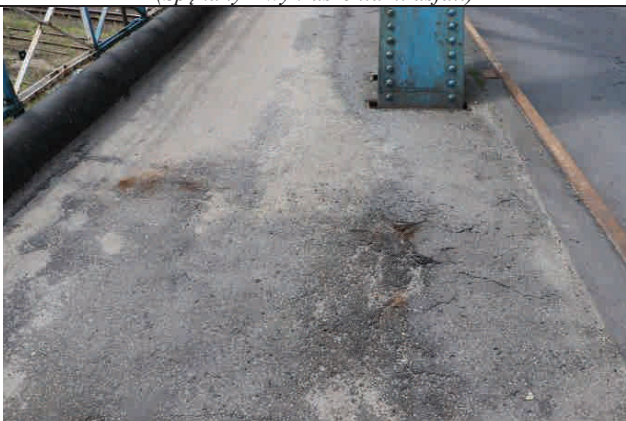
| Numer ewidencyjny obiektu:<br>(JNI) 01028479 | | DOKUMENTACJA FOTOGRAFICZNA USZKODZEŃ OBIEKTU<br>z dnia 2018.07.24 | | Karta Nr 2.40 | |
|---|--|---|--|---|--|
| Fot. 363. Kapa po stronie m. Malbork<br>(Spękany z wykruszeniami asfalt) | | Fot. 364. Kapa po stronie m. Malbork<br>(Spękany z dużymi wykruszeniami asfalt, zdeformowana<br>nawierzchnia) | | | |

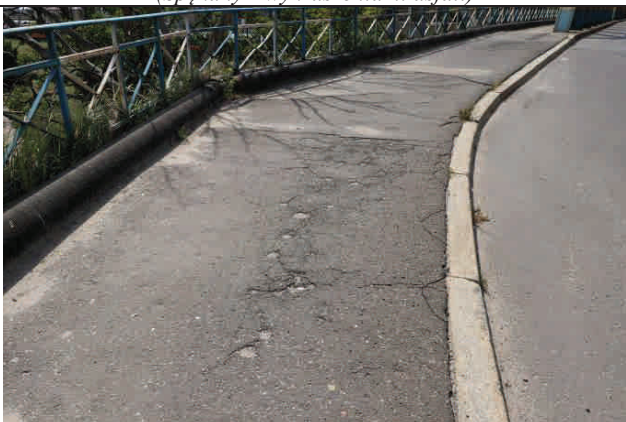
| Numer ewidencyjny obiektu:<br>(JNI) 01028479 | | DOKUMENTACJA FOTOGRAFICZNA USZKODZEŃ OBIEKTU<br>z dnia 2018.07.24 | | Karta Nr 2.40 | |
|---|--|---|--|---|--|
| Fot. 365. Kapa po stronie m. Malbork<br>(Spękany z dużymi wykruszeniami asfalt, zdeformowana<br>nawierzchnia) | | Fot. 366. Kapa po stronie m. Malbork<br>(Spękany z dużymi wykruszeniami asfalt, zdeformowana<br>nawierzchnia) | | | |

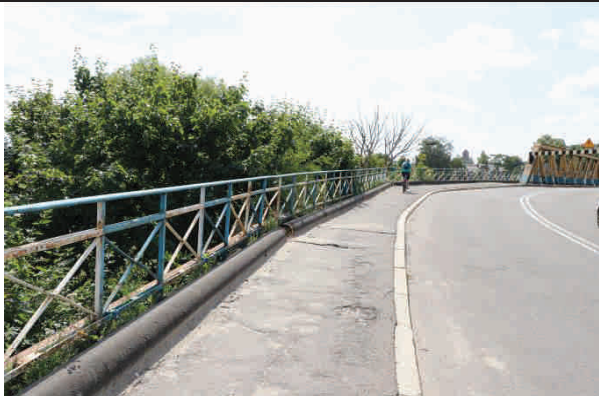
| Numer ewidencyjny obiektu:<br>(JNI) 01028479 | DOKUMENTACJA FOTOGRAFICZNA USZKODZEŃ OBIEKTU<br>z dnia 2018.07.24 | Karta Nr 2.41 |
|---|---|---|
| Fot. 369. Dojście od ul. Łąkowej po stronie m. Malbork<br>(Spękany z dużymi wykruszeniami asfalt, zdeformowana nawierzchnia) | Fot. 370. Dojście od ul. Łąkowej po stronie m. Malbork<br>(Spękany z dużymi wykruszeniami asfalt, zdeformowana nawierzchnia,) | |

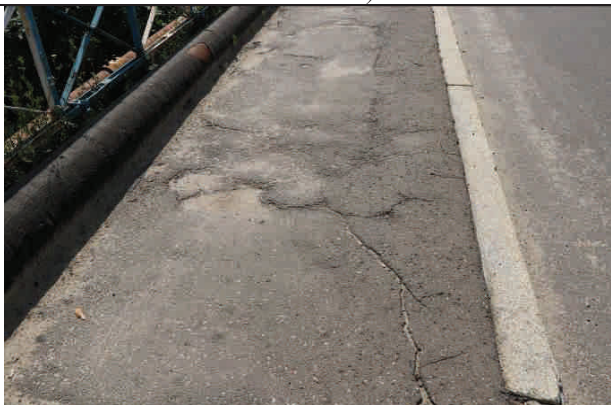
| Numer ewidencyjny obiektu:<br>(JNI) 01028479 | DOKUMENTACJA FOTOGRAFICZNA USZKODZEŃ OBIEKTU<br>z dnia 2018.07.24 | Karta Nr 2.41 |
|---|---|---|
| Fot. 371. Dojście od ul. Łąkowej po stronie m. Malbork<br>(Spękany z dużymi wykruszeniami asfalt, zdeformowana nawierzchnia) | Fot. 372. Dojście od ul. Łąkowej po stronie m. Malbork<br>(Spękany z dużymi wykruszeniami asfalt, zdeformowana nawierzchnia,) | |

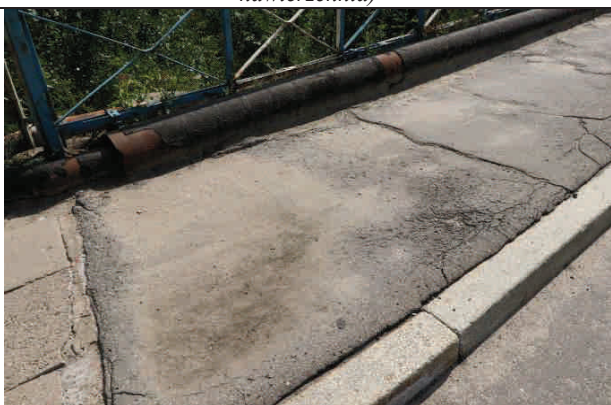
| Numer ewidencyjny obiektu:<br>(JNI) 01028479 | DOKUMENTACJA FOTOGRAFICZNA USZKODZEŃ OBIEKTU<br>z dnia 2018.07.24 | Karta Nr 2.41 |
|---|---|---|
| Fot. 373. Dojście od ul. Łąkowej po stronie m. Malbork<br>(Spękany z dużymi wykruszeniami asfalt, zdeformowana nawierzchnia) | Fot. 374. Dojście od ul. Łąkowej po stronie m. Malbork<br>(Spękany z dużymi wykruszeniami asfalt, zdeformowana nawierzchnia, popękane płyty chodnikowe) | |

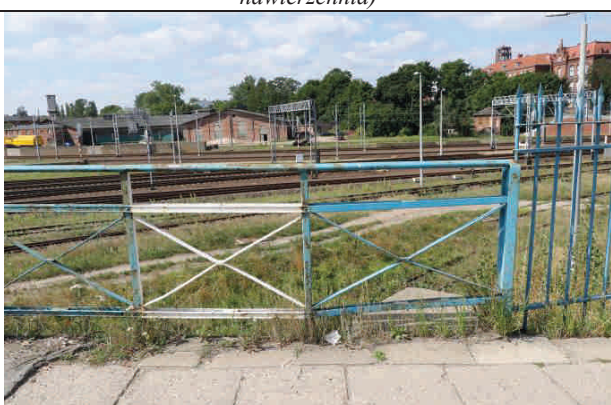
| Numer ewidencyjny obiektu:<br>(JNI) 01028479 | DOKUMENTACJA FOTOGRAFICZNA USZKODZEŃ OBIEKTU<br>z dnia 2018.07.24 | Karta Nr 2.41 |
|---|---|---|
| Fot. 375. Balustrada na obiekcie po stronie Dworca PKP<br>(Zaawansowana korozja wżerowa, rozwarstwienia blach, złuszczenia powłoki malarskiej - na wszystkich elementach balustrady, wegetacja roślinności na krawędzi kapy) | Fot. 376. Balustrada na obiekcie po stronie Dworca PKP<br>(Zaawansowana korozja wżerowa, rozwarstwienia blach, złuszczenia powłoki malarskiej - na wszystkich elementach balustrady, wegetacja roślinności na krawędzi kapy) | |

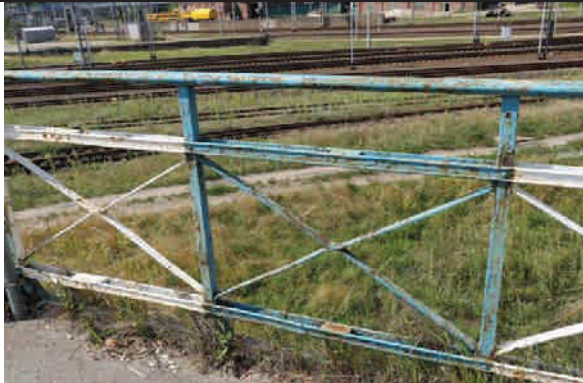
| Numer ewidencyjny obiektu:<br>(JNI) 01028479 | DOKUMENTACJA FOTOGRAFICZNA USZKODZEŃ OBIEKTU<br>z dnia 2018.07.24 | Karta Nr 2.42 |
|---|---|---|
| <p>Fot. 377. Balustrada na obiekcie po stronie Dworca PKP<br/>(Zaawansowana korozja wżerowa, rozwarstwienia blach, złuszczenia powłoki malarskiej - na wszystkich elementach balustrady, wegetacja roślinności na krawędzi kapy)</p> | <p>Fot. 378. Balustrada na obiekcie po stronie Dworca PKP<br/>(Zaawansowana korozja wżerowa, rozwarstwienia blach, złuszczenia powłoki malarskiej - na wszystkich elementach balustrady, wegetacja roślinności na krawędzi kapy)</p> | |

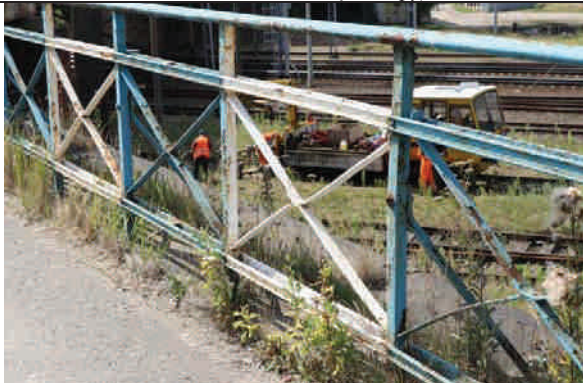
| Numer ewidencyjny obiektu:<br>(JNI) 01028479 | DOKUMENTACJA FOTOGRAFICZNA USZKODZEŃ OBIEKTU<br>z dnia 2018.07.24 | Karta Nr 2.42 |
|---|---|---|
| <p>Fot. 379. Balustrada na obiekcie po stronie Dworca PKP<br/>(Zaawansowana korozja wżerowa, rozwarstwienia blach, złuszczenia powłoki malarskiej - na wszystkich elementach balustrady, wegetacja roślinności na krawędzi kapy)</p> | <p>Fot. 380. Balustrada na obiekcie po stronie Dworca PKP<br/>(Zaawansowana korozja wżerowa, rozwarstwienia blach, złuszczenia powłoki malarskiej - na wszystkich elementach balustrady, wegetacja roślinności na krawędzi kapy)</p> | |

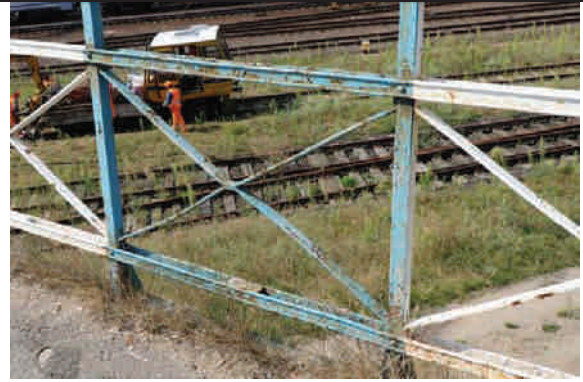
| Numer ewidencyjny obiektu:<br>(JNI) 01028479 | DOKUMENTACJA FOTOGRAFICZNA USZKODZEŃ OBIEKTU<br>z dnia 2018.07.24 | Karta Nr 2.42 |
|---|---|---|
| <p>Fot. 381. Balustrada na obiekcie po stronie Dworca PKP<br/>(Zaawansowana korozja wżerowa, rozwarstwienia blach, złuszczenia powłoki malarskiej - na wszystkich elementach balustrady, wegetacja roślinności na krawędzi kapy)</p> | <p>Fot. 382. Balustrada na obiekcie po stronie Dworca PKP<br/>(Zaawansowana korozja wżerowa, rozwarstwienia blach, złuszczenia powłoki malarskiej - na wszystkich elementach balustrady, wegetacja roślinności na krawędzi kapy)</p> | |

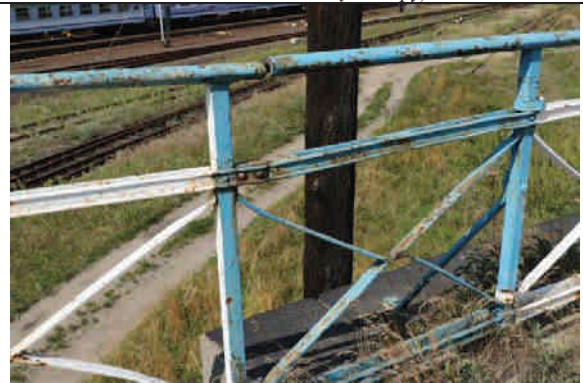
| Numer ewidencyjny obiektu:<br>(JNI) 01028479 | DOKUMENTACJA FOTOGRAFICZNA USZKODZEŃ OBIEKTU<br>z dnia 2018.07.24 | Karta Nr 2.42 |
|---|---|---|
| <p>Fot. 383. Balustrada na obiekcie po stronie Dworca PKP<br/>(Zaawansowana korozja wżerowa, rozwarstwienia blach, złuszczenia powłoki malarskiej - na wszystkich elementach balustrady, wegetacja roślinności na krawędzi kapy)</p> | <p>Fot. 384. Balustrada na obiekcie po stronie Dworca PKP<br/>(Zaawansowana korozja wżerowa, rozwarstwienia blach, złuszczenia powłoki malarskiej - na wszystkich elementach balustrady, wegetacja roślinności na krawędzi kapy)</p> | |

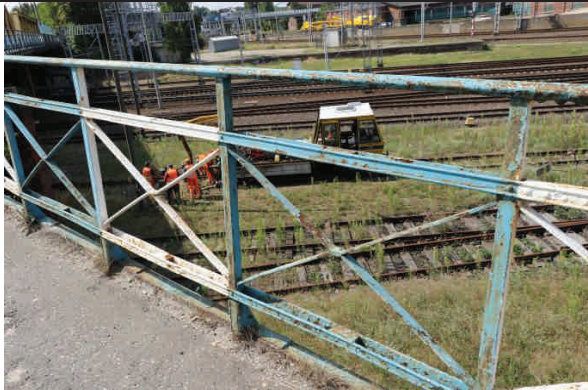
| Fot. 385. Balustrada na obiekcie po stronie Dworca PKP<br>(Zaawansowana korozja wżerowa, rozwarstwienia blach, złuszczenia powłoki malarskiej - na wszystkich elementach balustrady, wegetacja roślinności na krawędzi kapy) | | Fot. 386. Balustrada na obiekcie po stronie Dworca PKP<br>(Zaawansowana korozja wżerowa, rozwarstwienia blach, złuszczenia powłoki malarskiej - na wszystkich elementach balustrady, wegetacja roślinności na krawędzi kapy) | | | |

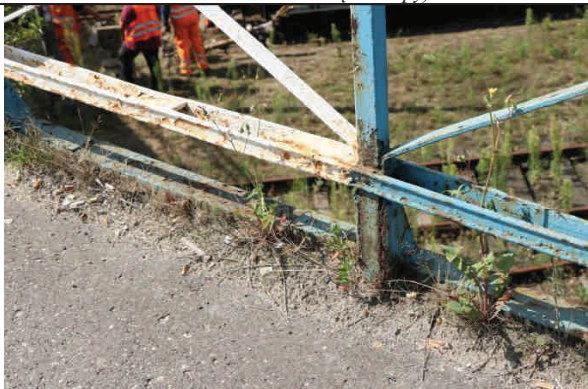
| Fot. 387. Balustrada na obiekcie po stronie Dworca PKP<br>(Zaawansowana korozja wżerowa, rozwarstwienia blach, złuszczenia powłoki malarskiej - na wszystkich elementach balustrady, wegetacja roślinności na krawędzi kapy) | | Fot. 388. Balustrada na obiekcie po stronie Dworca PKP<br>(Zaawansowana korozja wżerowa, rozwarstwienia blach, złuszczenia powłoki malarskiej - na wszystkich elementach balustrady, wegetacja roślinności na krawędzi kapy) | | | |

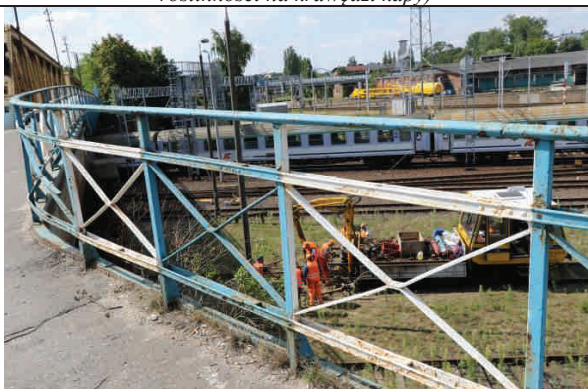
| Fot. 389. Balustrada na obiekcie po stronie Dworca PKP<br>(Zaawansowana korozja wżerowa, rozwarstwienia blach, złuszczenia powłoki malarskiej - na wszystkich elementach balustrady, wegetacja roślinności na krawędzi kapy) | | Fot. 390. Balustrada na obiekcie po stronie Dworca PKP<br>(Zaawansowana korozja wżerowa, rozwarstwienia blach, złuszczenia powłoki malarskiej - na wszystkich elementach balustrady, wegetacja roślinności na krawędzi kapy) | | | |

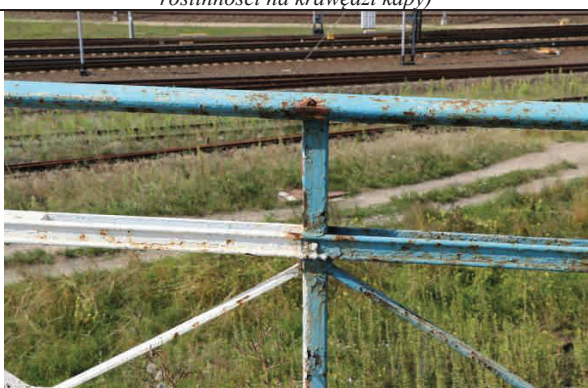
| Fot. 391. Balustrada na obiekcie po stronie Dworca PKP<br>(Zaawansowana korozja wżerowa, rozwarstwienia blach, złuszczenia powłoki malarskiej - na wszystkich elementach balustrady) | | Fot. 392. Balustrada na obiekcie po stronie Dworca PKP<br>(Zaawansowana korozja wżerowa, rozwarstwienia blach, złuszczenia powłoki malarskiej - na wszystkich elementach balustrady) | | | |

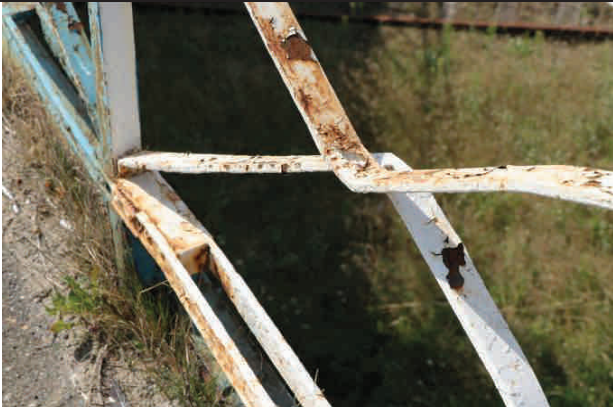
| Numer ewidencyjny obiektu:<br>(JNI) 01028479 | DOKUMENTACJA FOTOGRAFICZNA USZKODZEŃ OBIEKTU<br>z dnia 2018.07.24 | Karta Nr 2.44 |
|---|---|---|
| Fot. 393. Balustrada na obiekcie po stronie Dworca PKP<br>(Zaawansowana korozja wżerowa, rozwarstwienia blach, złuszczenia powłoki malarskiej - na wszystkich elementach balustrady) | Fot. 394. Balustrada na obiekcie po stronie Dworca PKP<br>(Zaawansowana korozja wżerowa, rozwarstwienia blach, złuszczenia powłoki malarskiej - na wszystkich elementach balustrady) | |

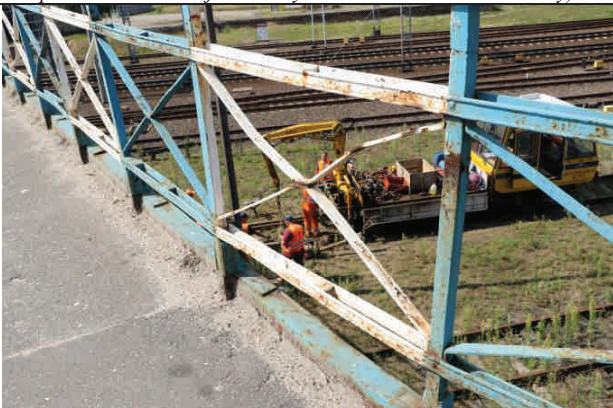
| Numer ewidencyjny obiektu:<br>(JNI) 01028479 | DOKUMENTACJA FOTOGRAFICZNA USZKODZEŃ OBIEKTU<br>z dnia 2018.07.24 | Karta Nr 2.44 |
|---|---|---|
| Fot. 395. Balustrada na obiekcie po stronie Dworca PKP<br>(Zaawansowana korozja wżerowa, rozwarstwienia blach, złuszczenia powłoki malarskiej - na wszystkich elementach balustrady) | Fot. 396. Balustrada na obiekcie po stronie Dworca PKP<br>(Zaawansowana korozja wżerowa, rozwarstwienia blach, złuszczenia powłoki malarskiej - na wszystkich elementach balustrady) | |

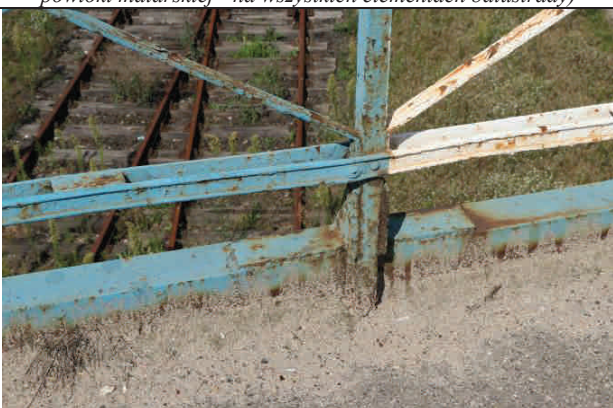
| Numer ewidencyjny obiektu:<br>(JNI) 01028479 | DOKUMENTACJA FOTOGRAFICZNA USZKODZEŃ OBIEKTU<br>z dnia 2018.07.24 | Karta Nr 2.44 |
|---|---|---|
| Fot. 397. Balustrada na obiekcie po stronie Dworca PKP<br>(Zaawansowana korozja wżerowa, rozwarstwienia blach, złuszczenia powłoki malarskiej - na wszystkich elementach balustrady) | Fot. 398. Balustrada na obiekcie po stronie Dworca PKP<br>(Zaawansowana korozja wżerowa, rozwarstwienia blach, złuszczenia powłoki malarskiej - na wszystkich elementach balustrady) | |

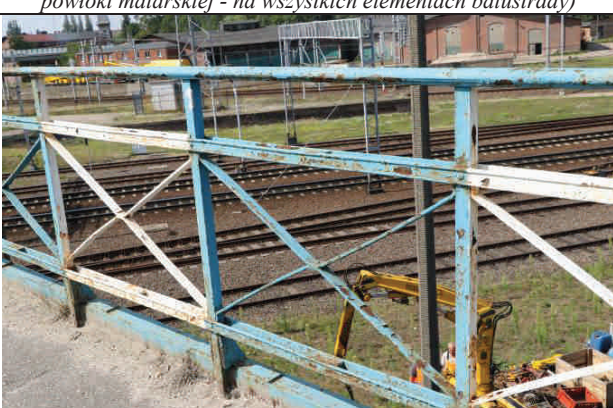
| Numer ewidencyjny obiektu:<br>(JNI) 01028479 | DOKUMENTACJA FOTOGRAFICZNA USZKODZEŃ OBIEKTU<br>z dnia 2018.07.24 | Karta Nr 2.44 |
|---|---|---|
| Fot. 399. Balustrada na obiekcie po stronie Dworca PKP<br>(Zaawansowana korozja wżerowa, rozwarstwienia blach, złuszczenia powłoki malarskiej - na wszystkich elementach balustrady) | Fot. 400. Balustrada na obiekcie po stronie Dworca PKP<br>(Zaawansowana korozja wżerowa, rozwarstwienia blach, złuszczenia powłoki malarskiej - na wszystkich elementach balustrady) | |

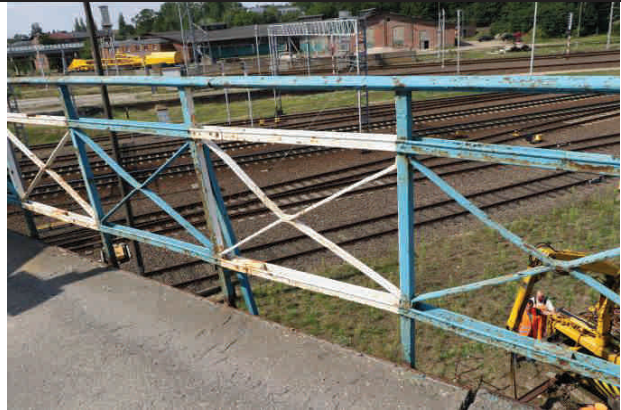
| Fot. 401. Balustrada na obiekcie po stronie Dworca PKP<br>(Zaawansowana korozja wżerowa, rozwarstwienia blach, złuszczenia powłoki malarskiej - na wszystkich elementach balustrady) | Fot. 402. Balustrada na obiekcie po stronie Dworca PKP<br>(Zaawansowana korozja wżerowa, rozwarstwienia blach, złuszczenia powłoki malarskiej - na wszystkich elementach balustrady) | |

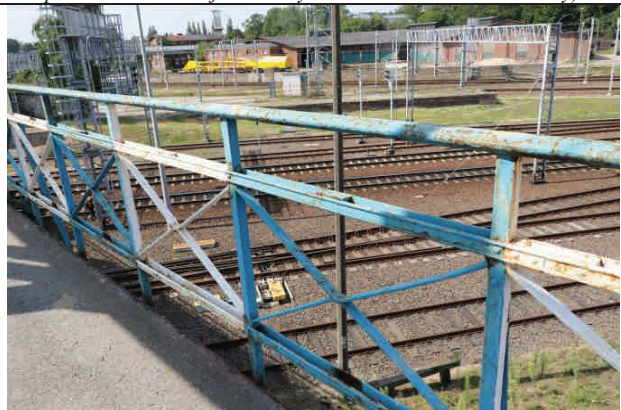
| Fot. 403. Balustrada na obiekcie po stronie Dworca PKP<br>(Zaawansowana korozja wżerowa, rozwarstwienia blach, złuszczenia powłoki malarskiej - na wszystkich elementach balustrady) | Fot. 404. Balustrada na obiekcie po stronie Dworca PKP<br>(Zaawansowana korozja wżerowa, rozwarstwienia blach, złuszczenia powłoki malarskiej - na wszystkich elementach balustrady) | |

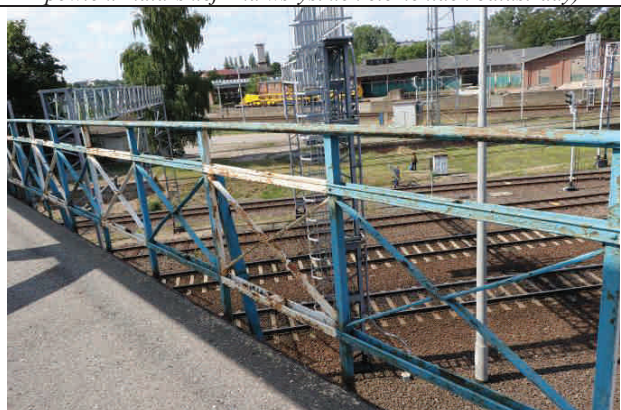
| Fot. 405. Balustrada na obiekcie po stronie Dworca PKP<br>(Zaawansowana korozja wżerowa, rozwarstwienia blach, złuszczenia powłoki malarskiej - na wszystkich elementach balustrady) | Fot. 406. Balustrada na obiekcie po stronie Dworca PKP<br>(Zaawansowana korozja wżerowa, rozwarstwienia blach, złuszczenia powłoki malarskiej - na wszystkich elementach balustrady) | |

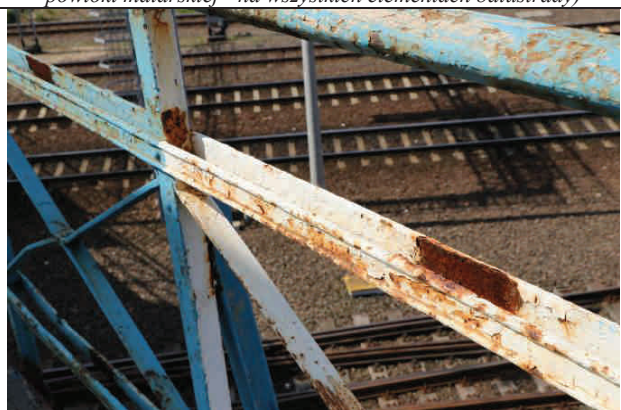
| Fot. 407. Balustrada na obiekcie po stronie Dworca PKP<br>(Zaawansowana korozja wżerowa, rozwarstwienia blach, złuszczenia powłoki malarskiej - na wszystkich elementach balustrady) | Fot. 408. Balustrada na obiekcie po stronie Dworca PKP<br>(Zaawansowana korozja wżerowa, rozwarstwienia blach, złuszczenia powłoki malarskiej - na wszystkich elementach balustrady) | |

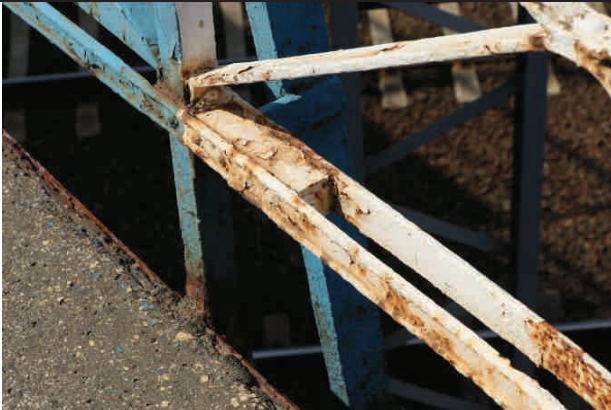
| Numer ewidencyjny obiektu:<br>(JNI) 01028479 | DOKUMENTACJA FOTOGRAFICZNA USZKODZEŃ OBIEKTU<br>z dnia 2018.07.24 | Karta Nr 2.46 |
|---|---|---|
| Fot. 409. Balustrada na obiekcie po stronie Dworca PKP<br>(Zaawansowana korozja wżerowa, rozwarstwienia blach, złuszczenia powłoki malarskiej - na wszystkich elementach balustrady) | Fot. 410. Balustrada na obiekcie po stronie Dworca PKP<br>(Zaawansowana korozja wżerowa, rozwarstwienia blach, złuszczenia powłoki malarskiej - na wszystkich elementach balustrady) | |

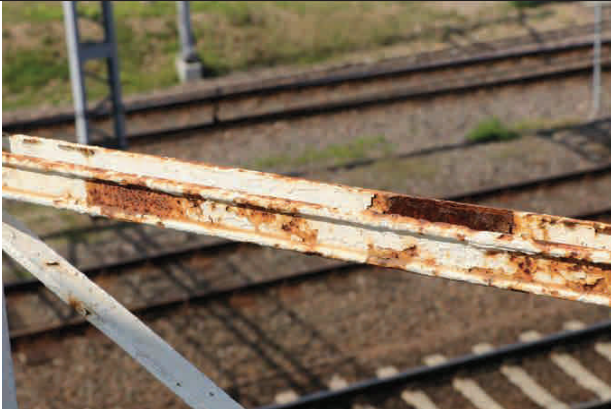
| Numer ewidencyjny obiektu:<br>(JNI) 01028479 | DOKUMENTACJA FOTOGRAFICZNA USZKODZEŃ OBIEKTU<br>z dnia 2018.07.24 | Karta Nr 2.46 |
|---|---|---|
| Fot. 411. Balustrada na obiekcie po stronie Dworca PKP<br>(Zaawansowana korozja wżerowa, rozwarstwienia blach, złuszczenia powłoki malarskiej - na wszystkich elementach balustrady) | Fot. 412. Balustrada na obiekcie po stronie Dworca PKP<br>(Zaawansowana korozja wżerowa, rozwarstwienia blach, złuszczenia powłoki malarskiej - na wszystkich elementach balustrady) | |

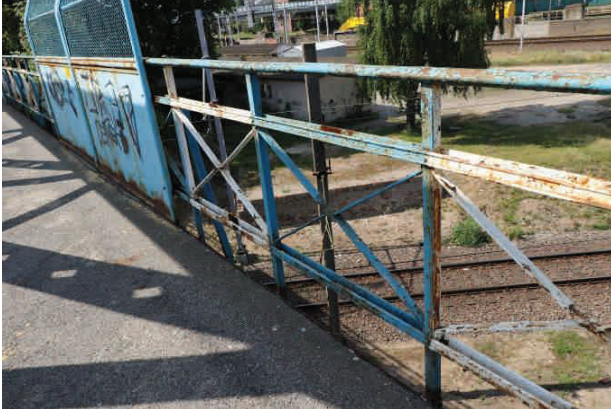
| Numer ewidencyjny obiektu:<br>(JNI) 01028479 | DOKUMENTACJA FOTOGRAFICZNA USZKODZEŃ OBIEKTU<br>z dnia 2018.07.24 | Karta Nr 2.46 |
|---|---|---|
| Fot. 413. Balustrada na obiekcie po stronie Dworca PKP<br>(Zaawansowana korozja wżerowa, rozwarstwienia blach, złuszczenia powłoki malarskiej - na wszystkich elementach balustrady) | Fot. 414. Balustrada na obiekcie po stronie Dworca PKP<br>(Zaawansowana korozja wżerowa, rozwarstwienia blach, złuszczenia powłoki malarskiej - na wszystkich elementach balustrady) | |

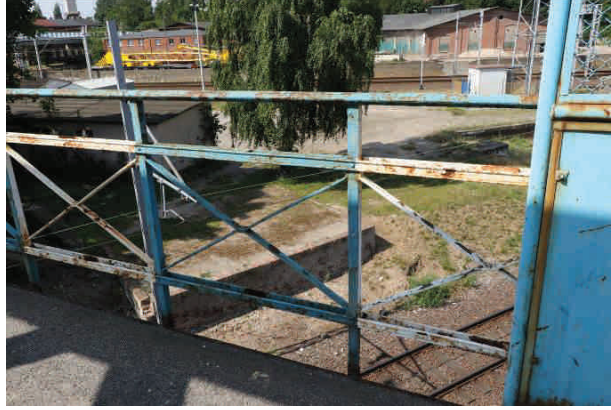
| Numer ewidencyjny obiektu:<br>(JNI) 01028479 | DOKUMENTACJA FOTOGRAFICZNA USZKODZEŃ OBIEKTU<br>z dnia 2018.07.24 | Karta Nr 2.46 |
|---|---|---|
| Fot. 415. Balustrada na obiekcie po stronie Dworca PKP<br>(Zaawansowana korozja wżerowa, rozwarstwienia blach, złuszczenia powłoki malarskiej - na wszystkich elementach balustrady) | Fot. 416. Balustrada na obiekcie po stronie Dworca PKP<br>(Zaawansowana korozja wżerowa, rozwarstwienia blach, złuszczenia powłoki malarskiej - na wszystkich elementach balustrady) | |

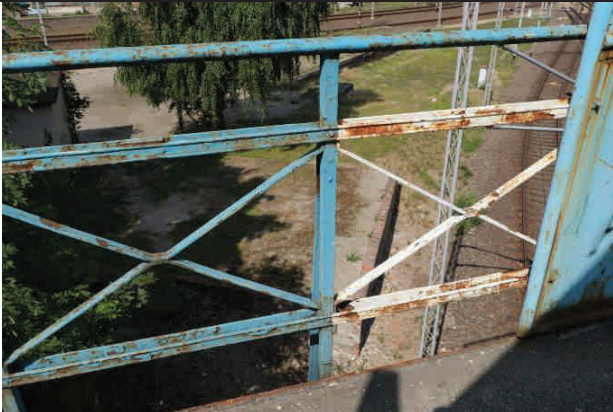
| Numer ewidencyjny obiektu:<br>(JNI) 01028479 | DOKUMENTACJA FOTOGRAFICZNA USZKODZEŃ OBIEKTU<br>z dnia 2018.07.24 | | Karta Nr 2.47 |
|---|---|--|---|
| Fot. 417. Balustrada na obiekcie po stronie Dworca PKP<br>(Zaawansowana korozja wżerowa, rozwarstwienia blach, złuszczenia powłoki malarskiej - na wszystkich elementach balustrady) | Fot. 418. Balustrada na obiekcie po stronie Dworca PKP<br>(Zaawansowana korozja wżerowa, rozwarstwienia blach, złuszczenia powłoki malarskiej - na wszystkich elementach balustrady) | | |

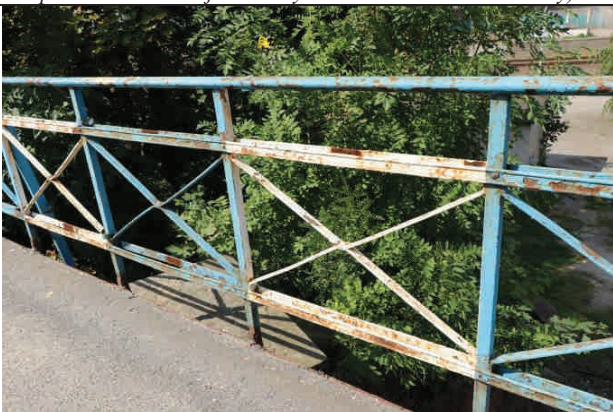
| Numer ewidencyjny obiektu:<br>(JNI) 01028479 | DOKUMENTACJA FOTOGRAFICZNA USZKODZEŃ OBIEKTU<br>z dnia 2018.07.24 | | Karta Nr 2.47 |
|---|---|--|---|
| Fot. 419. Balustrada na obiekcie po stronie Dworca PKP<br>(Zaawansowana korozja wżerowa, rozwarstwienia blach, złuszczenia powłoki malarskiej - na wszystkich elementach balustrady) | Fot. 420. Balustrada na obiekcie po stronie Dworca PKP<br>(Zaawansowana korozja wżerowa, rozwarstwienia blach, złuszczenia powłoki malarskiej - na wszystkich elementach balustrady) | | |
