## REMONT WIADUKTU

| Opracowanie: | Remont wiaduktu jako poprawa bezpieczeństwa ruchu drogowego w ciągu ul. 1-ego Maja, w km 0+407,58, w Tczewie nad linią kolejową Nr 9. |
| Obiekt | Wiadukt drogowy nad linią kolejową Nr 9 w ciągu ul. 1-ego Maja, w km 0+407,58 w Tczewie |

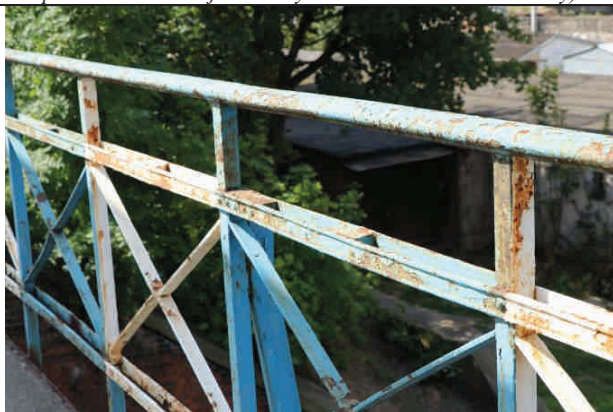
| Numer ewidencyjny obiektu:<br>(JNI) 01028479 | DOKUMENTACJA FOTOGRAFICZNA USZKODZEŃ OBIEKTU<br>z dnia 2018.07.24 | | Karta Nr 2.47 |
|---|---|--|---|
| Fot. 419. Balustrada na obiekcie po stronie Dworca PKP<br>(Zaawansowana korozja wżerowa, rozwarstwienia blach, złuszczenia powłoki malarskiej - na wszystkich elementach balustrady) | Fot. 420. Balustrada na obiekcie po stronie Dworca PKP<br>(Zaawansowana korozja wżerowa, rozwarstwienia blach, złuszczenia powłoki malarskiej - na wszystkich elementach balustrady) | | |

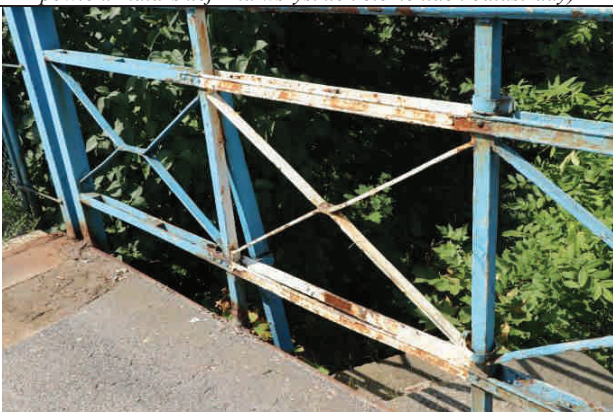
| Numer ewidencyjny obiektu:<br>(JNI) 01028479 | DOKUMENTACJA FOTOGRAFICZNA USZKODZEŃ OBIEKTU<br>z dnia 2018.07.24 | | Karta Nr 2.47 |
|---|---|--|---|
| Fot. 421. Balustrada na obiekcie po stronie Dworca PKP<br>(Zaawansowana korozja wżerowa, rozwarstwienia blach, złuszczenia powłoki malarskiej - na wszystkich elementach balustrady) | Fot. 422. Balustrada na obiekcie po stronie Dworca PKP<br>(Zaawansowana korozja wżerowa, rozwarstwienia blach, złuszczenia powłoki malarskiej - na wszystkich elementach balustrady) | | |

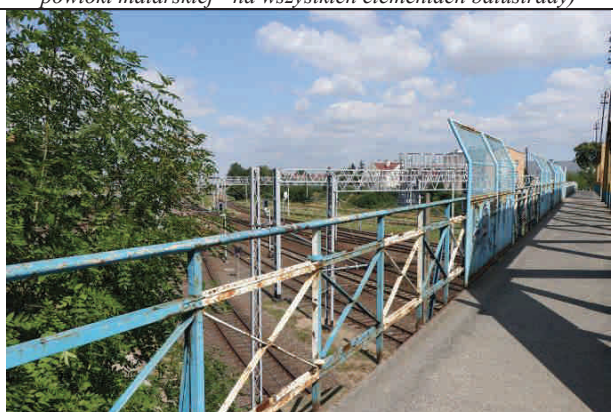
| Numer ewidencyjny obiektu:<br>(JNI) 01028479 | DOKUMENTACJA FOTOGRAFICZNA USZKODZEŃ OBIEKTU<br>z dnia 2018.07.24 | | Karta Nr 2.47 |
|---|---|--|---|
| Fot. 423. Balustrada na obiekcie po stronie Dworca PKP<br>(Zaawansowana korozja wżerowa, rozwarstwienia blach, złuszczenia powłoki malarskiej - na wszystkich elementach balustrady) | Fot. 424. Balustrada na obiekcie po stronie Dworca PKP<br>(Zaawansowana korozja wżerowa, rozwarstwienia blach, złuszczenia powłoki malarskiej - na wszystkich elementach balustrady) | | |

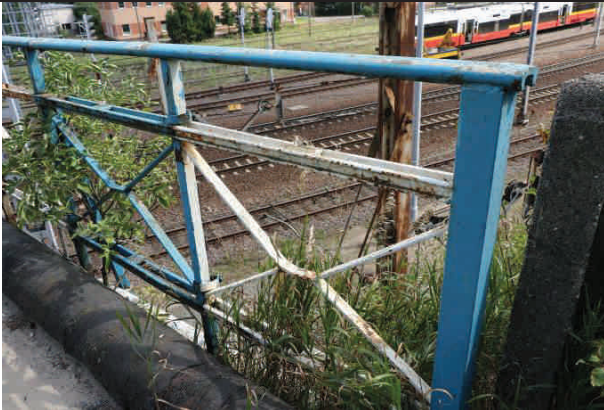
| Numer ewidencyjny obiektu:<br>(JNI) 01028479 | <b>DOKUMENTACJA FOTOGRAFICZNA USZKODZEŃ OBIEKTU</b><br>z dnia 2018.07.24 | Karta Nr 2.48 |
|---|---|---|
| <p>Fot. 425. Balustrada na obiekcie po stronie m. Malbork<br/>(Zaawansowana korozja wżerowa, rozwarstwienia blach, złuszczenia powłoki malarskiej - na wszystkich elementach balustrady)</p> | <p>Fot. 426. Balustrada na obiekcie po stronie Dworca PKP<br/>(Zaawansowana korozja wżerowa, rozwarstwienia blach, złuszczenia powłoki malarskiej - na wszystkich elementach balustrady)</p> | |

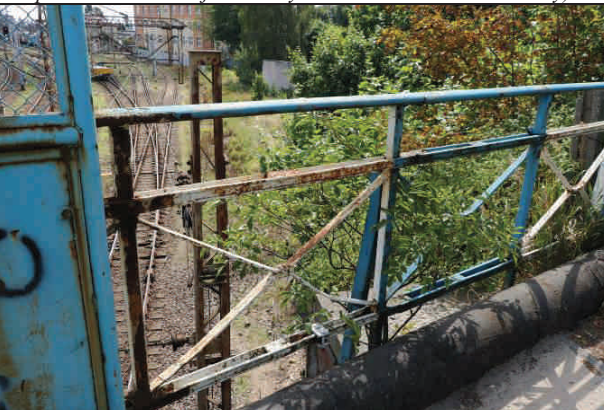
| Numer ewidencyjny obiektu:<br>(JNI) 01028479 | <b>DOKUMENTACJA FOTOGRAFICZNA USZKODZEŃ OBIEKTU</b><br>z dnia 2018.07.24 | Karta Nr 2.48 |
|---|---|---|
| <p>Fot. 427. Balustrada na obiekcie po stronie m. Malbork<br/>(Zaawansowana korozja wżerowa, rozwarstwienia blach, złuszczenia powłoki malarskiej - na wszystkich elementach balustrady)</p> | <p>Fot. 428. Balustrada na obiekcie po stronie Dworca PKP<br/>(Zaawansowana korozja wżerowa, rozwarstwienia blach, złuszczenia powłoki malarskiej - na wszystkich elementach balustrady)</p> | |

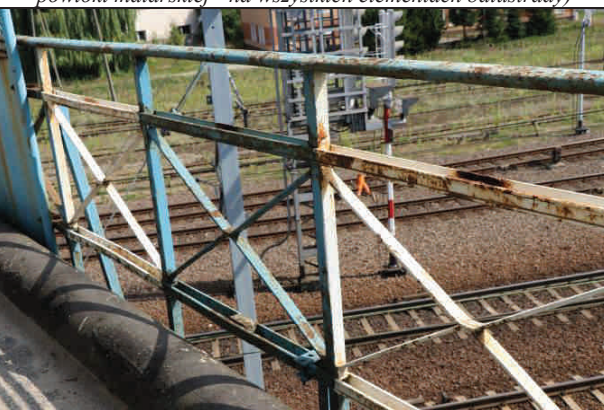
| Numer ewidencyjny obiektu:<br>(JNI) 01028479 | <b>DOKUMENTACJA FOTOGRAFICZNA USZKODZEŃ OBIEKTU</b><br>z dnia 2018.07.24 | Karta Nr 2.48 |
|---|---|---|
| <p>Fot. 429. Balustrada na obiekcie po stronie m. Malbork<br/>(Zaawansowana korozja wżerowa, rozwarstwienia blach, złuszczenia powłoki malarskiej - na wszystkich elementach balustrady)</p> | <p>Fot. 430. Balustrada na obiekcie po stronie Dworca PKP<br/>(Zaawansowana korozja wżerowa, rozwarstwienia blach, złuszczenia powłoki malarskiej - na wszystkich elementach balustrady)</p> | |

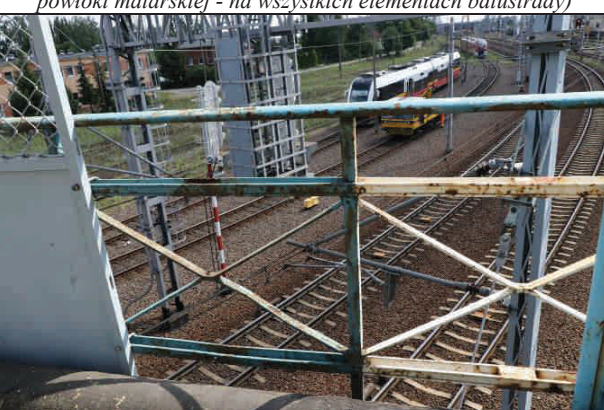
| Numer ewidencyjny obiektu:<br>(JNI) 01028479 | <b>DOKUMENTACJA FOTOGRAFICZNA USZKODZEŃ OBIEKTU</b><br>z dnia 2018.07.24 | Karta Nr 2.48 |
|---|---|---|
| <p>Fot. 431. Balustrada na obiekcie po stronie m. Malbork<br/>(Zaawansowana korozja wżerowa, rozwarstwienia blach, złuszczenia powłoki malarskiej - na wszystkich elementach balustrady)</p> | <p>Fot. 432. Balustrada na obiekcie po stronie Dworca PKP<br/>(Zaawansowana korozja wżerowa, rozwarstwienia blach, złuszczenia powłoki malarskiej - na wszystkich elementach balustrady)</p> | |

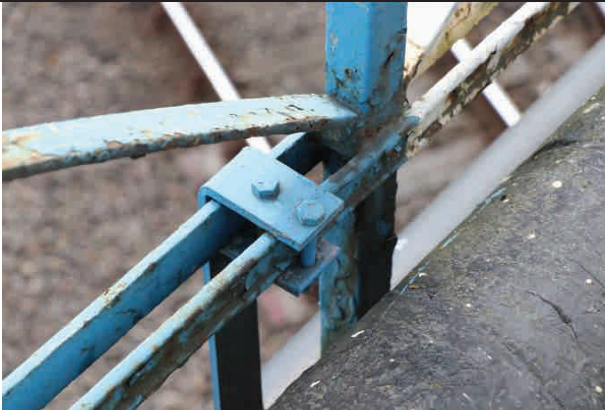
| Numer ewidencyjny obiektu:<br>(JNI) 01028479 | | DOKUMENTACJA FOTOGRAFICZNA USZKODZEŃ OBIEKTU<br>z dnia 2018.07.24 | | Karta Nr 2.49 | |
|---|--|---|--|---|--|
| Fot. 433. Balustrada na obiekcie po stronie m. Malbork<br>(Zaawansowana korozja wżerowa, rozwarstwienia blach, złuszczenia powłoki malarskiej - na wszystkich elementach balustrady) | | Fot. 434. Balustrada na obiekcie po stronie Dworca PKP<br>(Zaawansowana korozja wżerowa, rozwarstwienia blach, złuszczenia powłoki malarskiej - na wszystkich elementach balustrady) | | | |

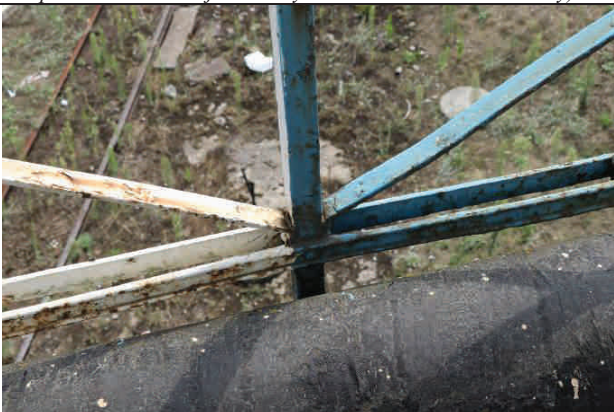
| Numer ewidencyjny obiektu:<br>(JNI) 01028479 | | DOKUMENTACJA FOTOGRAFICZNA USZKODZEŃ OBIEKTU<br>z dnia 2018.07.24 | | Karta Nr 2.49 | |
|---|--|---|--|---|--|
| Fot. 435. Balustrada na obiekcie po stronie m. Malbork<br>(Zaawansowana korozja wżerowa, rozwarstwienia blach, złuszczenia powłoki malarskiej - na wszystkich elementach balustrady) | | Fot. 436. Balustrada na obiekcie po stronie Dworca PKP<br>(Zaawansowana korozja wżerowa, rozwarstwienia blach, złuszczenia powłoki malarskiej - na wszystkich elementach balustrady) | | | |

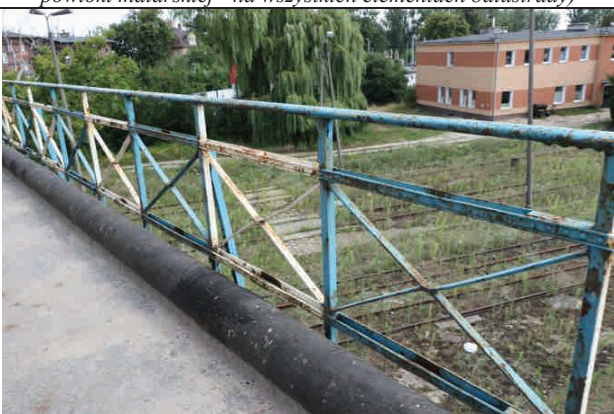
| Numer ewidencyjny obiektu:<br>(JNI) 01028479 | | DOKUMENTACJA FOTOGRAFICZNA USZKODZEŃ OBIEKTU<br>z dnia 2018.07.24 | | Karta Nr 2.49 | |
|---|--|---|--|---|--|
| Fot. 437. Balustrada na obiekcie po stronie m. Malbork<br>(Zaawansowana korozja wżerowa, rozwarstwienia blach, złuszczenia powłoki malarskiej - na wszystkich elementach balustrady) | | Fot. 438. Balustrada na obiekcie po stronie Dworca PKP<br>(Zaawansowana korozja wżerowa, rozwarstwienia blach, złuszczenia powłoki malarskiej - na wszystkich elementach balustrady) | | | |

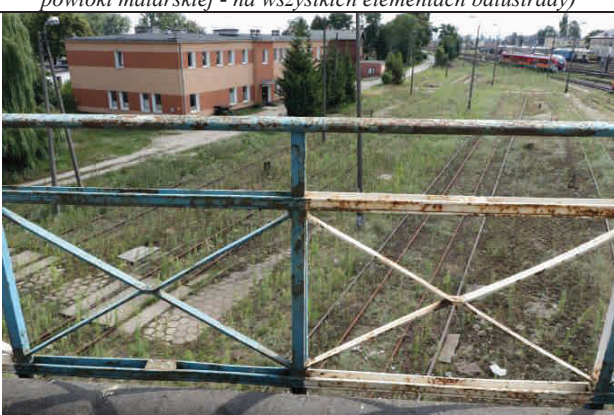
| Numer ewidencyjny obiektu:<br>(JNI) 01028479 | | DOKUMENTACJA FOTOGRAFICZNA USZKODZEŃ OBIEKTU<br>z dnia 2018.07.24 | | Karta Nr 2.49 | |
|---|--|---|--|---|--|
| Fot. 439. Balustrada na obiekcie po stronie m. Malbork<br>(Zaawansowana korozja wżerowa, rozwarstwienia blach, złuszczenia powłoki malarskiej - na wszystkich elementach balustrady) | | Fot. 440. Balustrada na obiekcie po stronie Dworca PKP<br>(Zaawansowana korozja wżerowa, rozwarstwienia blach, złuszczenia powłoki malarskiej - na wszystkich elementach balustrady) | | | |

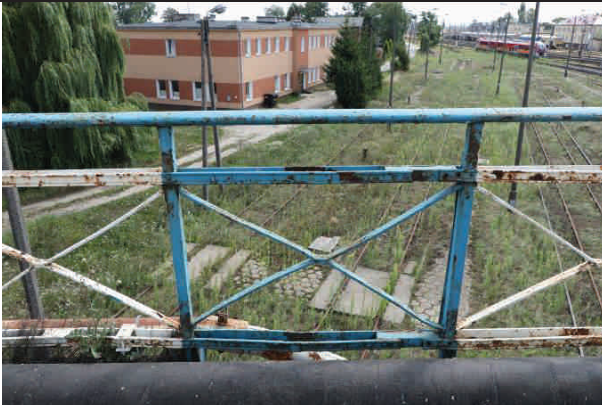
| Numer ewidencyjny obiektu:<br>(JNI) 01028479 | DOKUMENTACJA FOTOGRAFICZNA USZKODZEŃ OBIEKTU<br>z dnia 2018.07.24 | Karta Nr 2.50 |
|---|---|---|
| <p>Fot. 441. Balustrada na obiekcie po stronie m. Malbork<br/>(Zaawansowana korozja wżerowa, rozwarstwienia blach, złuszczenia powłoki malarskiej - na wszystkich elementach balustrady)</p> | <p>Fot. 442. Balustrada na obiekcie po stronie Dworca PKP<br/>(Zaawansowana korozja wżerowa, rozwarstwienia blach, złuszczenia powłoki malarskiej - na wszystkich elementach balustrady)</p> | |

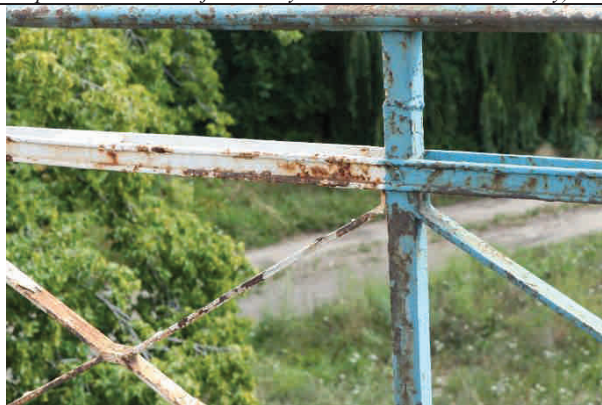
| Numer ewidencyjny obiektu:<br>(JNI) 01028479 | DOKUMENTACJA FOTOGRAFICZNA USZKODZEŃ OBIEKTU<br>z dnia 2018.07.24 | Karta Nr 2.50 |
|---|---|---|
| <p>Fot. 443. Balustrada na obiekcie po stronie m. Malbork<br/>(Zaawansowana korozja wżerowa, rozwarstwienia blach, złuszczenia powłoki malarskiej - na wszystkich elementach balustrady)</p> | <p>Fot. 444. Balustrada na obiekcie po stronie Dworca PKP<br/>(Zaawansowana korozja wżerowa, rozwarstwienia blach, złuszczenia powłoki malarskiej - na wszystkich elementach balustrady)</p> | |

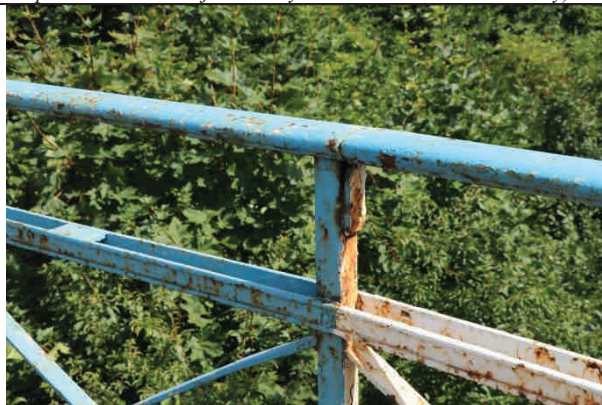
| Numer ewidencyjny obiektu:<br>(JNI) 01028479 | DOKUMENTACJA FOTOGRAFICZNA USZKODZEŃ OBIEKTU<br>z dnia 2018.07.24 | Karta Nr 2.50 |
|---|---|---|
| <p>Fot. 445. Balustrada na obiekcie po stronie m. Malbork<br/>(Zaawansowana korozja wżerowa, rozwarstwienia blach, złuszczenia powłoki malarskiej - na wszystkich elementach balustrady)</p> | <p>Fot. 446. Balustrada na obiekcie po stronie Dworca PKP<br/>(Zaawansowana korozja wżerowa, rozwarstwienia blach, złuszczenia powłoki malarskiej - na wszystkich elementach balustrady)</p> | |

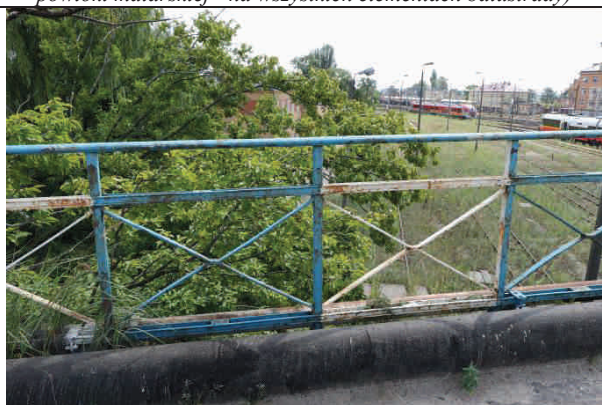
| Numer ewidencyjny obiektu:<br>(JNI) 01028479 | DOKUMENTACJA FOTOGRAFICZNA USZKODZEŃ OBIEKTU<br>z dnia 2018.07.24 | Karta Nr 2.50 |
|---|---|---|
| <p>Fot. 447. Balustrada na obiekcie po stronie m. Malbork<br/>(Zaawansowana korozja wżerowa, rozwarstwienia blach, złuszczenia powłoki malarskiej - na wszystkich elementach balustrady, wegetacja roślinności na krawędzi kapy)</p> | <p>Fot. 448. Balustrada na obiekcie po stronie Dworca PKP<br/>(Zaawansowana korozja wżerowa, rozwarstwienia blach, złuszczenia powłoki malarskiej - na wszystkich elementach balustrady, wegetacja roślinności na krawędzi kapy)</p> | |

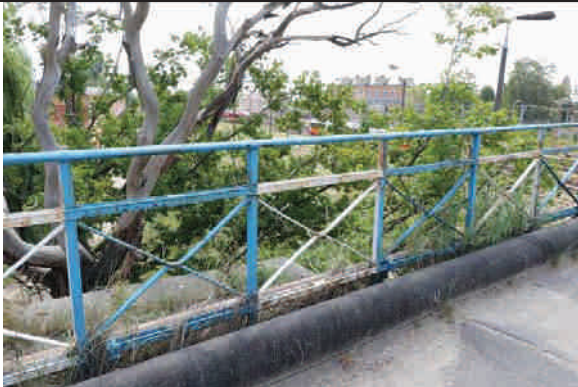
| Numer ewidencyjny obiektu:<br>(JNI) 01028479 | DOKUMENTACJA FOTOGRAFICZNA USZKODZEŃ OBIEKTU<br>z dnia 2018.07.24 | Karta Nr 2.51 |
|---|---|---|
| <p>Fot. 449. Balustrada na obiekcie po stronie m. Malbork<br/>(Zaawansowana korozja wżerowa, rozwarstwienia blach, złuszczenia powłoki malarskiej - na wszystkich elementach balustrady, wegetacja roślinności na krawędzi kapy)</p> | <p>Fot. 450. Balustrada na obiekcie po stronie Dworca PKP<br/>(Zaawansowana korozja wżerowa, rozwarstwienia blach, złuszczenia powłoki malarskiej - na wszystkich elementach balustrady, wegetacja roślinności na krawędzi kapy)</p> | |

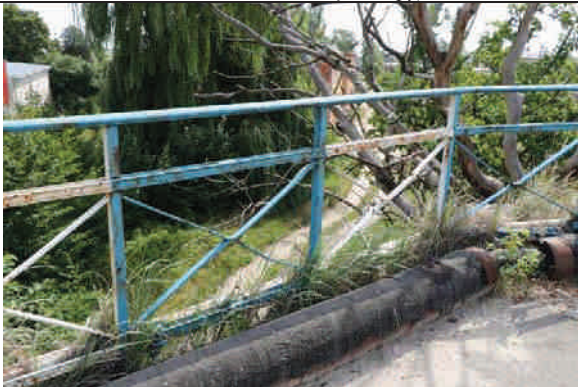
| Numer ewidencyjny obiektu:<br>(JNI) 01028479 | DOKUMENTACJA FOTOGRAFICZNA USZKODZEŃ OBIEKTU<br>z dnia 2018.07.24 | Karta Nr 2.51 |
|---|---|---|
| <p>Fot. 451. Balustrada na obiekcie po stronie m. Malbork<br/>(Zaawansowana korozja wżerowa, rozwarstwienia blach, złuszczenia powłoki malarskiej - na wszystkich elementach balustrady, wegetacja roślinności na krawędzi kapy)</p> | <p>Fot. 452. Balustrada na obiekcie po stronie Dworca PKP<br/>(Zaawansowana korozja wżerowa, rozwarstwienia blach, złuszczenia powłoki malarskiej - na wszystkich elementach balustrady, wegetacja roślinności na krawędzi kapy)</p> | |

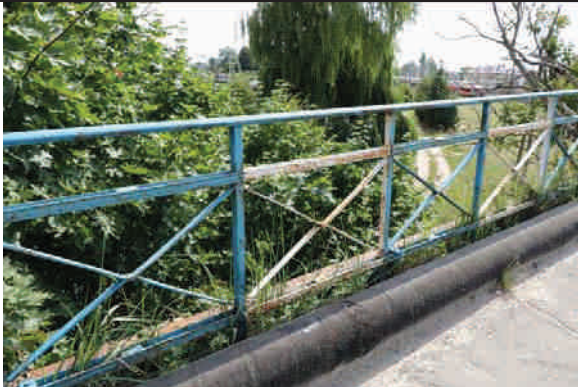
| Numer ewidencyjny obiektu:<br>(JNI) 01028479 | DOKUMENTACJA FOTOGRAFICZNA USZKODZEŃ OBIEKTU<br>z dnia 2018.07.24 | Karta Nr 2.51 |
|---|---|---|
| <p>Fot. 453. Balustrada na obiekcie po stronie m. Malbork<br/>(Zaawansowana korozja wżerowa, rozwarstwienia blach, złuszczenia powłoki malarskiej - na wszystkich elementach balustrady, wegetacja roślinności na krawędzi kapy)</p> | <p>Fot. 454. Balustrada na obiekcie po stronie Dworca PKP<br/>(Zaawansowana korozja wżerowa, rozwarstwienia blach, złuszczenia powłoki malarskiej - na wszystkich elementach balustrady, wegetacja roślinności na krawędzi kapy)</p> | |

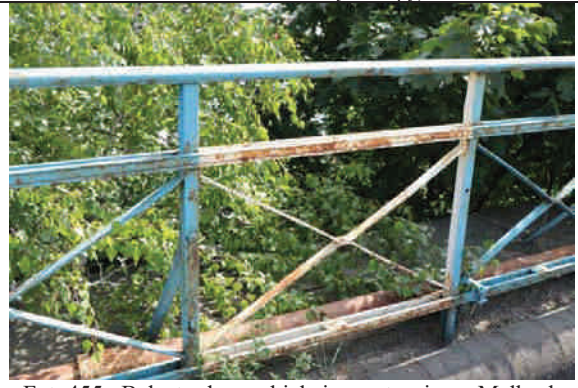
| Numer ewidencyjny obiektu:<br>(JNI) 01028479 | DOKUMENTACJA FOTOGRAFICZNA USZKODZEŃ OBIEKTU<br>z dnia 2018.07.24 | Karta Nr 2.51 |
|---|---|---|
| <p>Fot. 455. Balustrada na obiekcie po stronie m. Malbork<br/>(Zaawansowana korozja wżerowa, rozwarstwienia blach, złuszczenia powłoki malarskiej - na wszystkich elementach balustrady, wegetacja roślinności na krawędzi kapy)</p> | <p>Fot. 456. Balustrada na obiekcie po stronie Dworca PKP<br/>(Zaawansowana korozja wżerowa, rozwarstwienia blach, złuszczenia powłoki malarskiej - na wszystkich elementach balustrady, wegetacja roślinności na krawędzi kapy)</p> | |

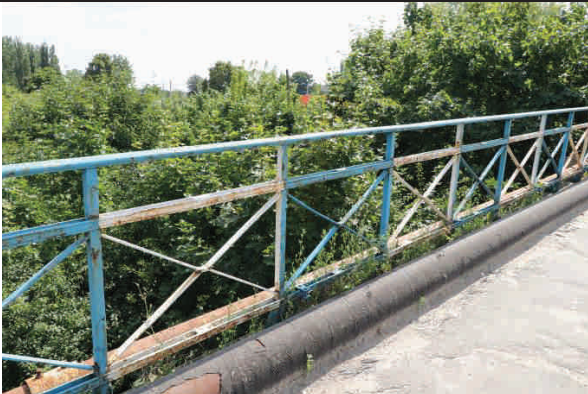
| Numer ewidencyjny obiektu:<br>(JNI) 01028479 | DOKUMENTACJA FOTOGRAFICZNA USZKODZEŃ OBIEKTU<br>z dnia 2018.07.24 | Karta Nr 2.52 |
|---|---|---|
| <p>Fot. 457. Balustrada na obiekcie po stronie m. Malbork<br/>(Zaawansowana korozja wżerowa, rozwarstwienia blach, złuszczenia powłoki malarskiej - na wszystkich elementach balustrady, wegetacja roślinności na krawędzi kapy)</p> | <p>Fot. 458. Balustrada na obiekcie po stronie Dworca PKP<br/>(Zaawansowana korozja wżerowa, rozwarstwienia blach, złuszczenia powłoki malarskiej - na wszystkich elementach balustrady, wegetacja roślinności na krawędzi kapy)</p> | |

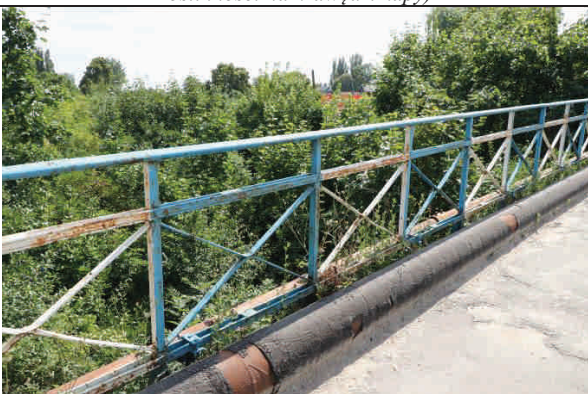
| Numer ewidencyjny obiektu:<br>(JNI) 01028479 | DOKUMENTACJA FOTOGRAFICZNA USZKODZEŃ OBIEKTU<br>z dnia 2018.07.24 | Karta Nr 2.52 |
|---|---|---|
| <p>Fot. 459. Balustrada na obiekcie po stronie m. Malbork<br/>(Zaawansowana korozja wżerowa, rozwarstwienia blach, złuszczenia powłoki malarskiej - na wszystkich elementach balustrady, wegetacja roślinności na krawędzi kapy)</p> | <p>Fot. 460. Balustrada na obiekcie po stronie Dworca PKP<br/>(Zaawansowana korozja wżerowa, rozwarstwienia blach, złuszczenia powłoki malarskiej - na wszystkich elementach balustrady, wegetacja roślinności na krawędzi kapy)</p> | |

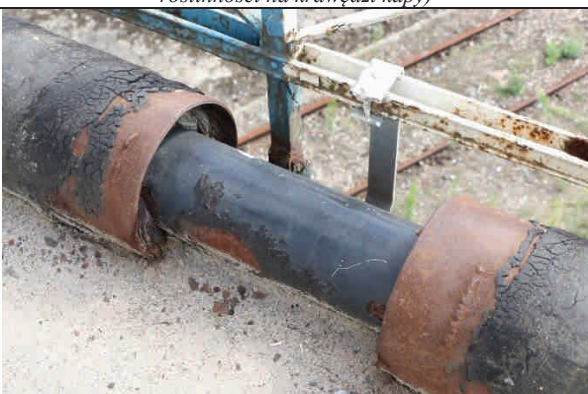
| Numer ewidencyjny obiektu:<br>(JNI) 01028479 | DOKUMENTACJA FOTOGRAFICZNA USZKODZEŃ OBIEKTU<br>z dnia 2018.07.24 | Karta Nr 2.52 |
|---|---|---|
| <p>Fot. 461. Instalacje na obiekcie po stronie m. Malbork<br/>(Bujna wegetacja roślinności na obiekcie, stałe zawilgocenie, fragmenty uszkodzonej ochrony i nieosłoniętej instalacji gazowej)</p> | <p>Fot. 462. Instalacje na obiekcie po stronie m. Malbork<br/>(Bujna wegetacja roślinności na obiekcie, stałe zawilgocenie, fragmenty uszkodzonej ochrony i nieosłoniętej instalacji gazowej)</p> | |

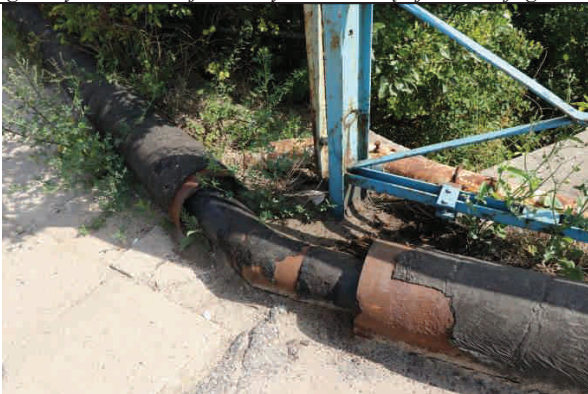
| Numer ewidencyjny obiektu:<br>(JNI) 01028479 | DOKUMENTACJA FOTOGRAFICZNA USZKODZEŃ OBIEKTU<br>z dnia 2018.07.24 | Karta Nr 2.52 |
|---|---|---|
| <p>Fot. 463. Instalacje na obiekcie po stronie m. Malbork<br/>(Bujna wegetacja roślinności na obiekcie, stałe zawilgocenie, fragmenty uszkodzonej ochrony i nieosłoniętej instalacji gazowej)</p> | <p>Fot. 464. Instalacje na obiekcie po stronie m. Malbork<br/>(Bujna wegetacja roślinności na obiekcie, stałe zawilgocenie, fragmenty nieosłoniętej uszkodzonej ochrony i instalacji gazowej)</p> | |
